다중이용업소 화재사례 및 대책

글 우유진 한국화재보험협회 경영기획팀장

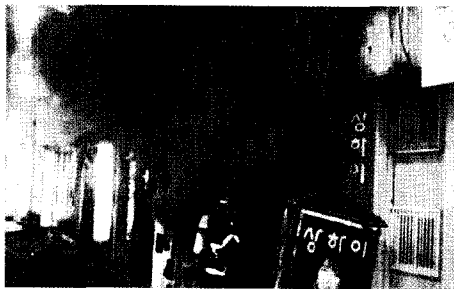
〈사진3〉 화재진압 현장

화재가 발생한 건물은 지상 6층 지하 1층 건물이며 화재는 지하 1층 노래방주점에서 발생하였다. 화

재로 인해 사망한 사람들은 종업원 1명을 제외하고 같은 회사 직원들로서 회식 중이었다. 화재신고를 접수한 후 소방차가 12대 출동하였으며 20여 분만에 진화하였다.

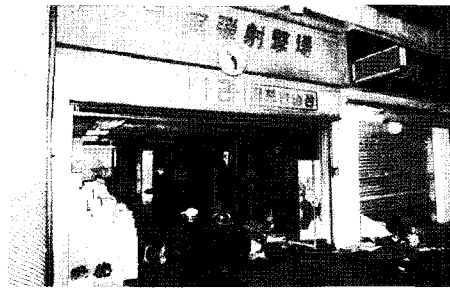
〈사진5〉 화재발생 현장

일본인 관광객들이 실내 실탄사격장에서 사격을 하는 도중 폭발음을 수반한 화재가 일시에 확대되었다. 이 사고로 일본관광객 10명, 한국인 5명으로 15명이 사망하였고 1명이 부상을 입었다. 화재원인에 대한 여러 차례의 정밀감정 결과 사격장 발사대 내의 잔류화약에 의한 강력한 폭발이 원인인 것으로 밝혀졌다.

사격장 실내 CCTV에 기록된 화면에 따라 분석된 결과를 보면 불은 14일 오후 2시 23분 46초에 1번 사대에서 1.5m 떨어진 곳에서 강한 빛과 함께 시작되어 강한 섬광과 함께 붉은 화염이 번졌다. 불이 난 지 3초 후 4, 5번 사대에 있던 일본인 관광객과 종업원이 급하게 대피하려는 모습이 보였고 사격장 벽면 흡음재는 이미 불길에 옮겨 붙어 있었다. 4초 후에는 사대 내부가 강한 화염과 검은 연기에 휩싸였다.

국립과학수사연구소에 따르면 사격을 하면 총탄 속 화약의 10% 가량이 격발지점 반경 1m 내에 쌓이며 잔류화약이 강한 화염과 압력, 많은 양의 연기를 뿜어낸 가장 유력한 가연성 물질이라고 이번 화재가 급격히 번진 이유를 설명했다. 최초 발화지점으로 추정되는 1번 사대 1.5m 근처에 수거한 잔류화약 등을 담은 쓰레기 봉투가 있었고 이 봉투에는 잔류화약뿐 아니라 다른 가연성 물질도 있었다. 계란판 모양으로 생긴 폴리우레탄 재질의 흡음재 구멍 안쪽에 많은 양의 잔류화약이 쌓여 있었고 원인이 밝혀지지 않은 착화원인에 의해 불이 난 것으로 추정했다. 흡음재 속 잔류화약에 연속적으로 불이 붙으면서 마치 성냥갑 여러 개에 동시에 불이 붙을 때처럼 급격한 연소와 강한 압력을 동반한 화학적 폭발이 함께 생기면서 순식간에 불이 번졌다는 것이다.
