감속기 수명 연장을 위한 오일 순환시스템의 마모분석 해석

The Analysis of an oil circulating lubrication system to extend the lifetime of the Reducer.

글 | 李載根
(Lee, Jae Keun)

기계안전 · 산업기계설비
· 건설기계기술사
남해화학(주) 공무팀장(부장)

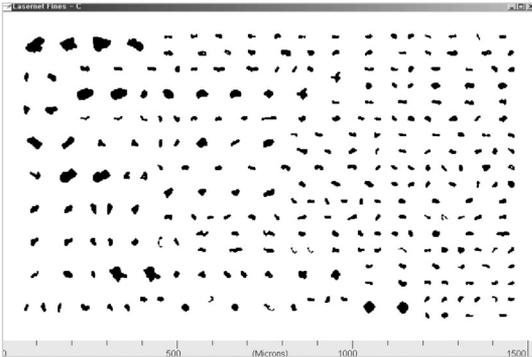
〈그림 1〉 레이저에 투영된 입자 형상

〈그림 1〉은 과도한 발열증상을 보인 감속기의 Lube Oil을 Sampling하여 Laser입자 형상기를 통해 분석한 사진이며 〈그림 2〉은 Lube Oil 내부의 오염입자의 형상을 종류별로 분류한 내용이다.

순환시스템을 적용하기 전의 〈그림 1〉과 비교해서 보면 내부의 입자오염물이 크게 줄어든 것으로 확인된다. 〈그림 11〉은 Wear Summary의 감소분을 측정한 것으로 적용하기 전의 〈그림 2〉와 비교하면 상당량 감소하였다.

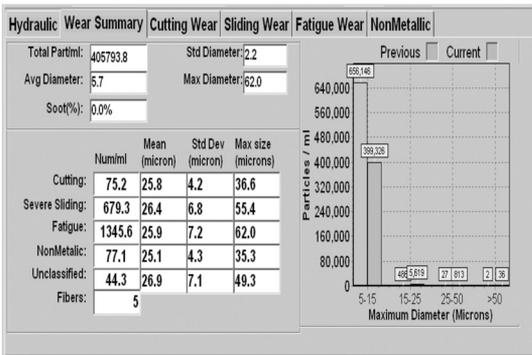
〈그림 2〉 마모형태별 입자형상의 구분

〈그림 2〉와 〈그림 3〉에 보듯이 Lube Oil 내부에 다량의 오염입자가 형성되어 있으며 상대적으로 작은 4-Micron Size의 입자의 수는 401,860 Particle/1ml를 나타내며 중간크기의 6-Micron Size의 입자 수는 74,004개, 14-Micron Size 이상의 큰 입자는 2,438 Particle/1ml를 나타내어 당사 기준치의 100배 이상의 과도한 마모가 진행되고 있음을 알 수 있다.

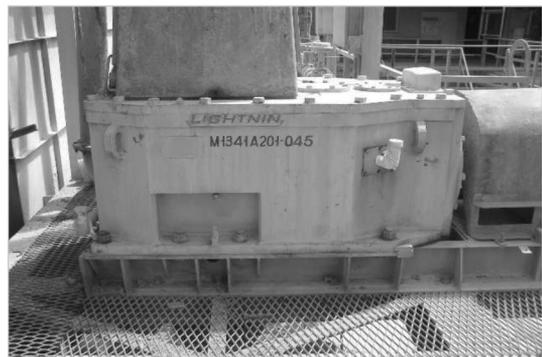
〈그림 4〉 시험기종 LIGHTNIN : 800Q THRU 875Q

〈그림 4〉는 Bath Type Lubrication을 활용하고 있는 Gearbox이며 〈그림 5〉은 Bath Type Lubrication이 되고 있는 Gearbox에 외부의 Compulsion Oil Circulation System과 Lube Oil Filtering System을 장착한 Gearbox의 사진이다.

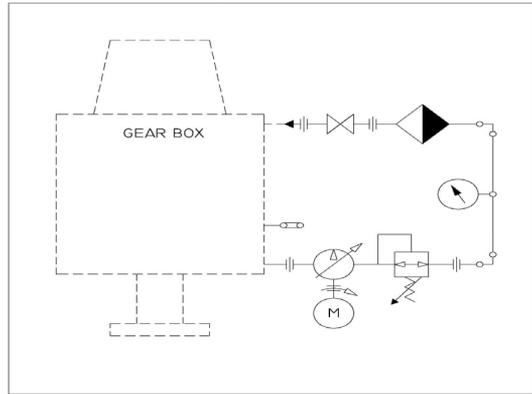
〈그림 6〉 Lubrication 개통도

외부 Gear Oil Pump를 강제순환식으로 적용하였으며 유량을 조절할 수 있도록 Relief Valve를 장착시켰다. System의 구성은 〈그림 6〉과 같다.

〈그림 6〉에서 보듯이 Relief Valve는 2Kg/cm²

으로 조절하여 Pump 용량을 10Liter/Min, 으로 용량을 조절하였으며 Relief Valve 후단에 Beta Coefficient 99%의 성능을 가진 Glass Fiber Type 6 Micron Filter Element를 설치하였다.

System의 정확한 효과검증을 하기 위하여 Gearbox 내부 Oil의 Turbulence가 활발한 지역인 Oil Level의 높지점에 Oil Sampling Port를 설치하였다.

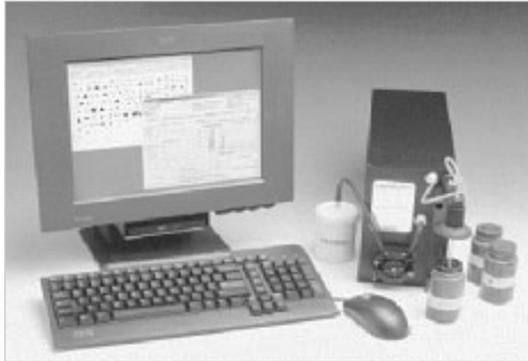
〈그림 7〉 입자 개수 장비

- * 분석장비 : Lockheed Martin의 Laser Net Fines
- * Sampling Port : Minimass SPM1/4
- * Sampling Probe : SPBM162P

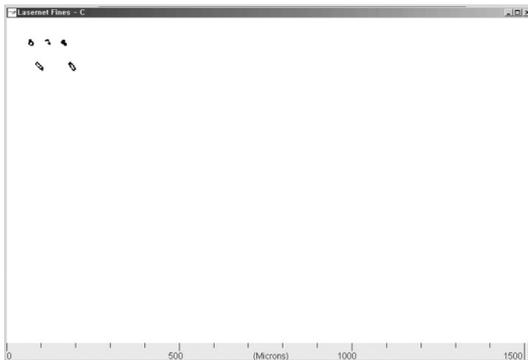
〈그림 10〉 레이저에 투영된 입자형상

〈그림 10〉은 오일 순환시스템 통과후 레이저에 투영된 입자 오염물들이다.
