변산 · 고사포 해수욕장 하부 조간대의 지형변동연구

Morphological Change of Lower Tidal Flat in Byunsan · Gosapo Beach

Abstract

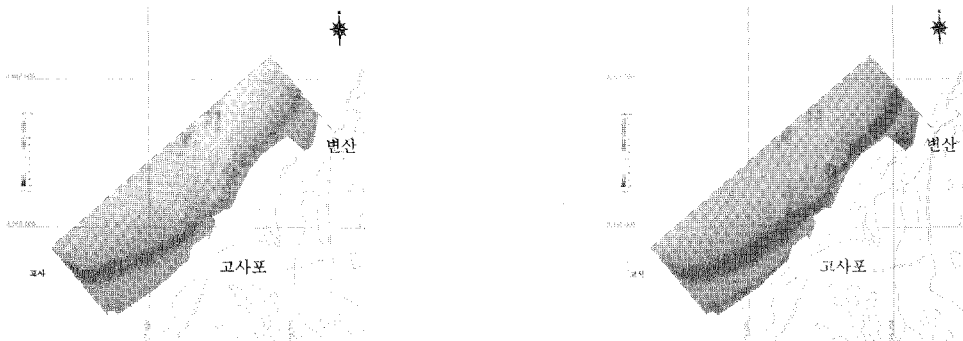
Fig. 4. Topography of Survey Area Using Single Beam Echo Sounder (Left: Aug 2010, Right: Oct 2009).

10m 간격의 격자수심을 이용하여, 해저지형 자료를 구축하였으며, 도면을 Fig. 4에 나타내었다. Fig.5는 1m 간격의 등수심선도를 함께 나타낸 것이다. 연간 변화를 비교하기 위해

자료에 대한 내삽을 통하여 최종적인 D.L. 기준의 10m 간격 격자수심을 생산하였다. 이러한 수심자료는 모두 특등급 수심측량기준을 만족하였다(IHO,1998).
