건설현장 추락재해 방지

건설안전본부 기술위원 이승재

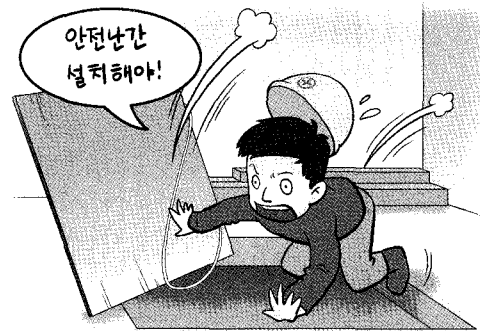
- ① 상부난간대·중간난간대·발끝막이판 및 난간 기준으로 구성할 것 (중간난간대·발끝막이판 및 난간기둥은 이와 비슷한 구조 및 성능을 가진 것으로 대체할 수 있다)
- ② 상부난간대는 바닥면·발판 또는 경사로의 표면 (이하 "바닥면등"

이라 한다)으로부터 90cm이상 120cm 이하에 설치하고, 중간난간대는 상부난간대와 바닥면 등의 중간에 설치할 것

- ③ 발끝막이판은 바닥면 등으로부터 10cm 이상의 높이를 유지할 것(물체가 떨어지거나 날아 올 위험이 없거나 그 위험을 방지할 수 있는 망을 설치하는 등 필요한 예방조치를 한 장소를 제외한다)
- ④ 난간기둥은 상부난간대와 중간난간대를 견고하게 떠받칠 수 있도록 적정 간격을 유지할 것
- ⑤ 상부난간대와 중간난간대는 난간길이 전체에 걸쳐 바닥면 등과 평행을 유지할 것
- ⑥ 난간대는 지름 2.7cm 이상의 금속제파이프나 그 이상의 강도를 가진 재료일 것
- ⑦ 안전난간은 임의의 점에서 임의의 방향으로 움직이는 100kg 이상의 하중에 견딜 수 있는 튼튼한 구조일 것

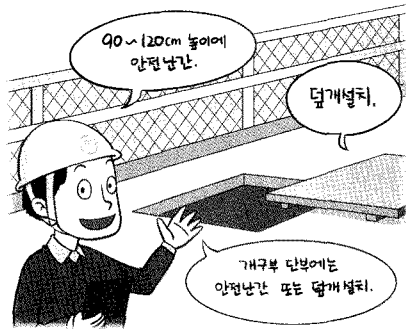
- ① 사업주는 높이 2m이상인 작업발판의 끝이나 개구부로서 추락에 의

해 근로자에게 위험을 미칠 우려가 있는 장소에는 안전난간·울 및 손잡이 등 (이하 "난간등"이라 한다)으로 방호조치를 하거나 충분한 강도를 가진 구조의 덮개를 사용하거나 떨어지지 아니하도록 설치하고, 어두운 장소에서도 식별이 가능하도록 개구부임을 표시하여야 한다.
