# 지하철 등 지하공간의 화재위험과 인명안전 대책

글 최태영 경기도 양주소방서장

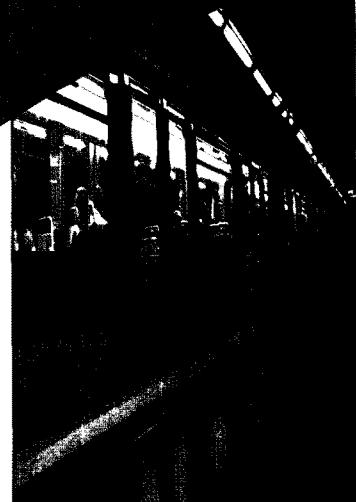
- 인명구조용 공기호흡기 및 휴대용비상조명등 비치('04.5.29)
