# 난방기구 화재

첫눈이 내리고 본격적인 추위가 시작되는 계절이다. 가정과 직장에서 취급 부주의에 의한 난방기구의 화재는 조금만 주의를 기울이면 예방할 수 있고 귀중한 생명과 소중한 재산을 보호할 수 있다. 몇 가지 난방기구의 최근 화재를 소개하고 그 원인조사와 예방대책을 생각해보자.

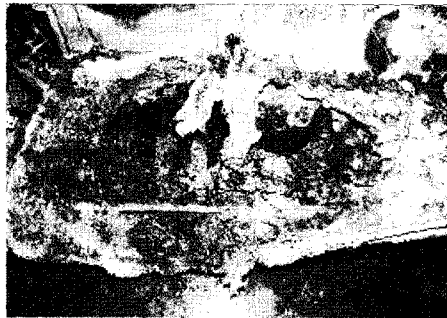
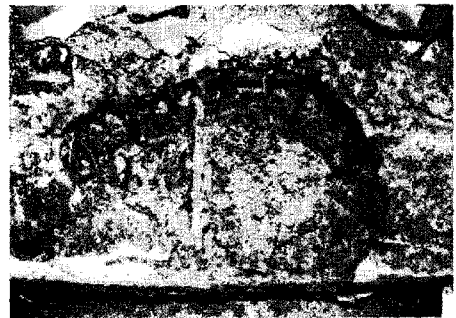
〈사진 1〉 소파 위의 방석 출화(발화지점)

전기방석의 과열요인 중 가장 빈번한 것이 축열이다. 열이 방출되지 않고 갇힘으로써 온도가 지속적으로 상승하여 열선을 감싸고 있는 직물에 착화되는 것이다. 이러한 환경은 전기방석을 겹쳐놓거나 〈사진 1〉처럼 소파 같은 보온 재료에 포개놓고 방치하는 경우이다. 이렇게 발화되어 화재로 이어지게 되면 열선 표면에서 작은 불씨로 시작되기 때문에 내부 발열의 전기적 이상을 남기지 않을 수 있다. 따라서 화재 후 남는 흔적에서 열선의 이상 과열흔적 등 뚜렷한 전기적 특징을 찾기 어려운 경우가 있다.

이런 경우에는 현장에서의 발화 지점 내 위치 여부가 중요하다. 발화지점 내에서 전기방석으로부터의 출화흔적을 재구성하고 마지막으로 전원의 연결 여부를 확인해야 한다. 전원의 연결 여부는 플러그의 삽입은 물론이고 화재에 의한 전원코드의 합선흔이나 전원 경로

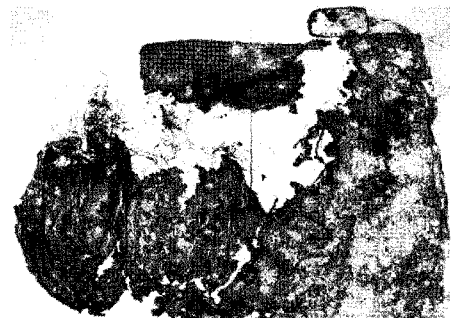
〈사진 2〉 연소 중심부가 심하게 훼손된 상태

특히 열선 부분이 많이 연소되는 경우(사진 2)는 연소 중심은 확인되나 발열 부분을 찾기 어려울 경우가 있다. 열선의 한 부분에서 단선 등에 의한 국부적 발열은 소훼 후 이의 흔적을 찾는 데 실패할 수도 있다. 현장에서 발화지점이 확인되는 곳에서 이와 같은 증거를 확보했을 때에는 소실 등에 의해 흔적을 남기기 어려운 점까지 감안하여 화재원인을 추정하여야 하고, 그 흔적이 미세하여 찾지 못하는 경우라도 장판에서 불이 날 만한 특이점이 없다고 단정하는 것은 무리한 추론이 될 수 있다.

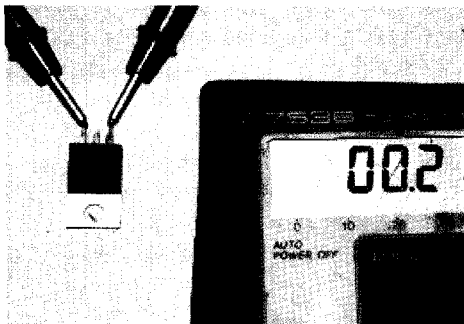
온도 제어기가 이상을 일으켜 지속적인 전원을 공급하는 경우는 제어회로 내 스위치 소자의 기능 이상으로 전원 차단기능이 상실되는 경우에 일어날 수 있다. 회로의 전원 퓨즈는 퓨즈 이하 부하 측에 화재 시 전원이 공급되었다는 사실을 말해주고 때로는 열선 부하에 과전류가 흘렀을 가능성을 시사하기도 하지만, 퓨즈의 끊어짐으로 발화 여부를 직접 관련지을 수는 없을 것이다.(사진 5, 6)

〈사진 5〉 스위치 소자 이상으로 전원공급 지속

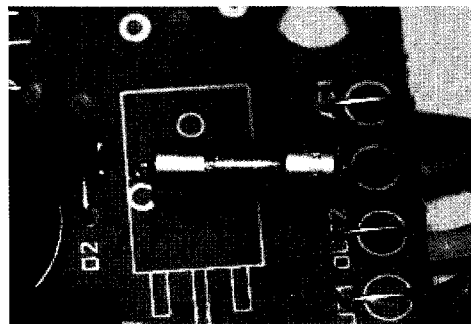
〈사진 6〉 전원 회로기판 전원퓨즈 용단 형태

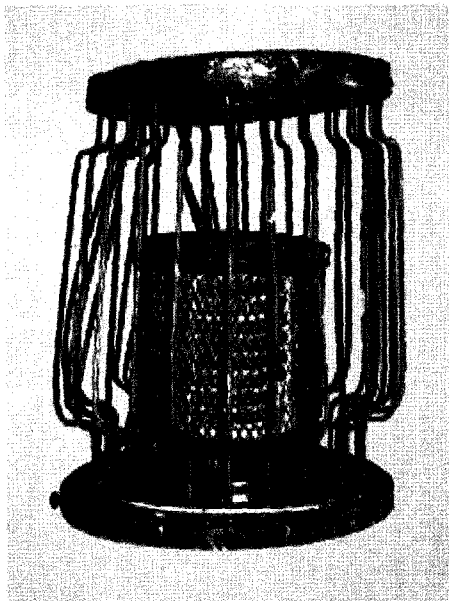
전기난로는 사용상 편리성과 효율성을 강화한 제품이 많이 이용되고 있다. 전기난로의 효율성은 작은 전기에너지에도 많은 열을 내는 것이다. 그러다 보니 방열 구조는 더욱 더 열이 많이 발산 되게 하는 구조로 제조되어 있다. 한쪽 면에서 이용하는 난로는 선풍기형이나 집광형태로 열을 모아 방출하는 모양이 일반화되어 있으며, 사방으로 열을 발산하는 형태의 난로는 반사판이나 집광 기능이 없이 사방 노출 형태이다.(사진 7, 8)

〈사진 7〉 전기난로

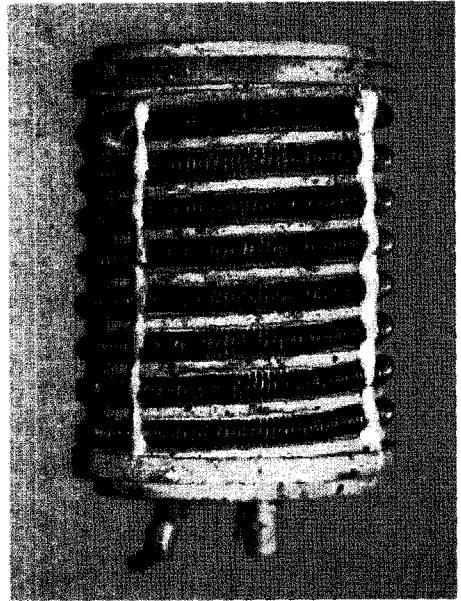
〈사진 8〉 난로의 열선 장착 형태

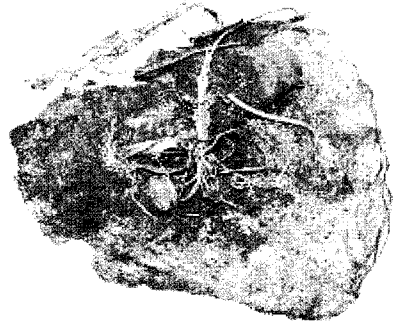
〈사진 9〉 온풍기 연소 잔해

〈사진 9〉의 연소물은 전기온풍기의 연소물이다. 〈사진 9〉와 같이 화재현장에서 잔해를 보면 사람 키 높이에 있어야 할 부품들이 바닥에 떨어져 있고 다른 연소물과 섞여 있어서 그 실체를 찾는 데도 주의를 기울여야 한다. 주변 배선과 히터 잔해, 배선 등으로 온풍기 잔해임을 알 수 있다. 서울의 한 학교에서 발생한 화재를 예로 들어보자. 현장에서 온풍기가 유력한 발화원으로 지목되어 정밀 분석한 결과 온풍기의 히터 부분을 구성하는 방열핀(사진 10)에 전기적 발열에 의한 용융흔(사진 11)이 발견되었고, 내부 전원 배선에서 단락이 발생한 것이 관찰되었다.

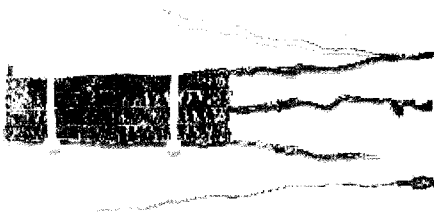
〈사진 10〉 잔해 속의 히터와 전원선 정리 형태

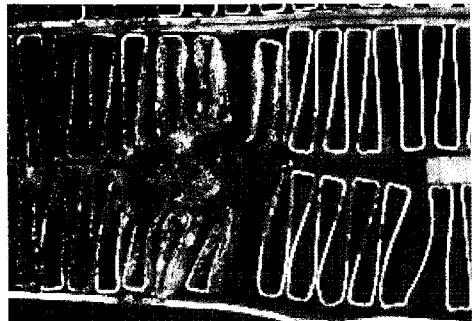
배선 구조상, PTC 히터 방열핀 부분이 내부 배선보다 부하측인 바, 내부 배선에서 형성된 단락은 PTC 히터 내부에서 전기적인 특이점이 선행된 이후에 연소 확대되는 과정에서 형성된 것으로 보는 것이 타당하여, 전기적인 측면에서는 배선보다 PTC 히터의 전기적 발열이 선행된 것으로 보아야 한다.

〈사진 11〉 방열핀에 형성된 전기적 발열흔

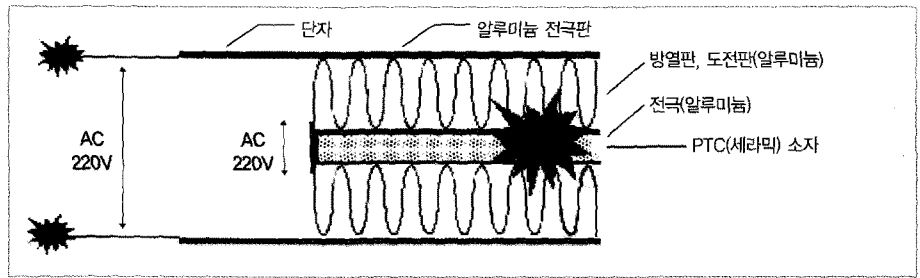
그러나 히터 내부의 방열핀에 형성된 전기적인 발열 원인은 PTC 소자의 기계적 파손, 전극 간에 습기나 도전성 이물질의 부착 등으로 인한 알루미늄 방열핀 간의 절연파괴에 의해 형성된 것으로 설명할 수 있다.(그림 1)

〈그림 1〉 방열판식 PTC 히터의 구성도

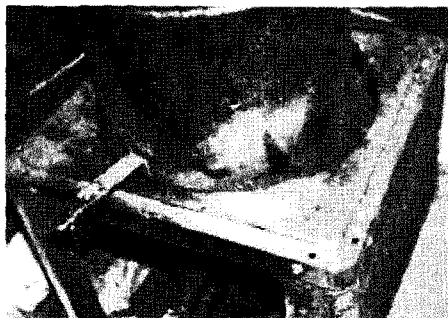
유류난로는 심지식이 대표적인데 심지식 난로에서는 출화 요건이 몇 가지 한정될 수 있다. 우선 심지의 과다 올림에 의한 염통의 과열이 올 수 있고 염통의 과열은 자체 과다한 발열이나 염통 밖으로 불꽃이 나오는 경우가 있을 수 있다. 전기난로와는 다르게 난로가 전도되는 경우 연료의 유출에 의한 난로 불꽃 착화로 화재에 쉽게 이룰 수 있다. 또 하나의 위험은 염통(내염통, 외염통)의 불균형 장작이다. 점화 시 염통을 들어올려 내려놓는 경우 심지통에 잘 맞지 않으면 심한 그을음이 나오고 불꽃이 길어지면서 난로 밖으로 불꽃이 넘쳐 나올 수 있다.

〈사진 14〉 외염통 하단에 과열흔

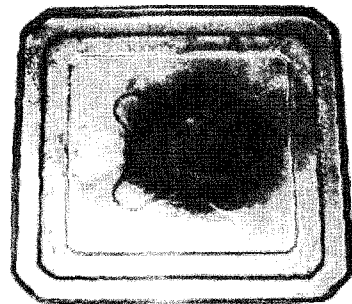
〈사진 15〉 난로 상판의 불꽃 넘침흔

이때는 화재 후에도 연통 표면에 지속적인 이상 연소에 의한 흔적이 남을 수 있다.

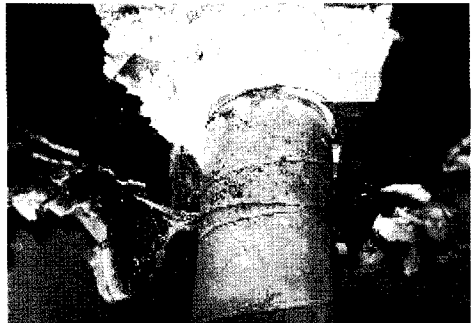
(사진 16) 난로 연도와 벽구조물 접촉 화재

히 하거나 연료가 통제하기 어려운 상태의 과열 현상을 나타낼 때 일어날 수 있다. <사진 16>은 전원주택의 거실 난로 연통에서 발화된 사례로서, 난로로부터 연통까지 열기가 그대로 전달되는 구조에서 연통을 벽체와 충분히 이격시키거나 단열 재료를 이용하여 열을 제대로 차단시키지 못한 결과이다.
