폴리우레탄 코팅 장갑 생산업체의 작업환경 개선 사례

대한산업보건협회 마산산업보건센터 / 이 명 준

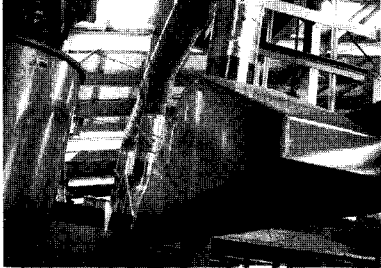
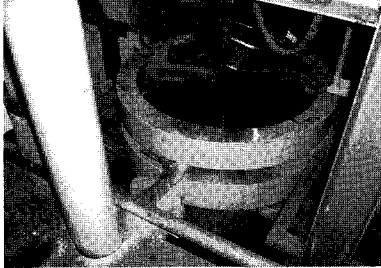
<p>상방 외부식 장방형 후드를 배합조 투입부에 링후드로 교체 설치</p>	
배합

공정	평가	개선계획
배합	<ul style="list-style-type: none"> - 국소배기설비 설치 후 작업자의 노출량을 줄이는 데는 기여하고 있으나 목표치를 달성 하기 위해서는 후드의 형식이 개선되어야 함 - 27 m³/min의 풍량을 가진 송풍기로는 적절한 제어풍속을 발휘하기에 역부족임 - 최종배출구가 공장 상부 창문 아래에 위치하고 있어 배출된 오염공기가 공장내부로 재유입될 우려가 있음 - 공기정화장치 없이 오염공기를 배출하고 있어 환경오염의 우려가 있음 	<ul style="list-style-type: none"> - 국소배기후드의 형식 개선 상방 외부식 → 링 후드 - 풍량이 큰 송풍기로 교체 - 최종배출구는 지붕위로 위치하도록 연장 설치 - 공기정화장치 설치 <p>※ 작업환경 개선비용 지원 신청</p>
배합 (DMF 배출구)	<ul style="list-style-type: none"> - DMF 투입부를 조작할 경우, 고농도의 용제증기에 노출될 우려가 있음에도 개선 되지 않음 	<ul style="list-style-type: none"> - DMF 투입배관 라인을 연결하여 밀폐토록 조치
장착/탈착	<ul style="list-style-type: none"> - 제어효율의 상승으로 노출량 저감 - 탈착 작업 시 불편함을 호소 - 호흡기 위치에서 흡입할 수 있는 배기설비의 설치 검토 	<ul style="list-style-type: none"> - 배합기에 신설될 국소배기 장치에 연장하여 장착/탈착 공정 안면부 위치에 흡인후드 설치

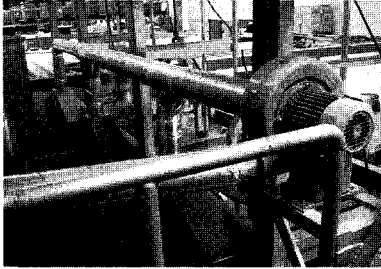
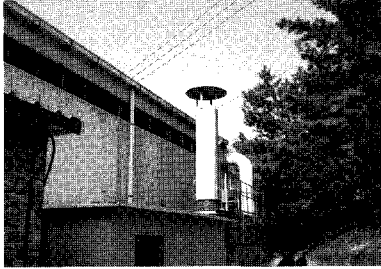
<p>공기정화장치가 없던 소형송풍기(27 m³/min)를 공기정화장치가 설치된 대형송풍기(200 m³/min)로 교체</p>

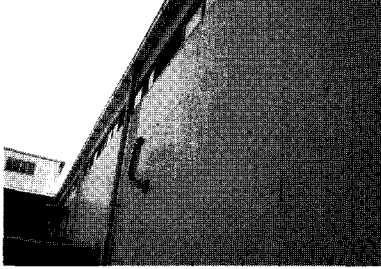
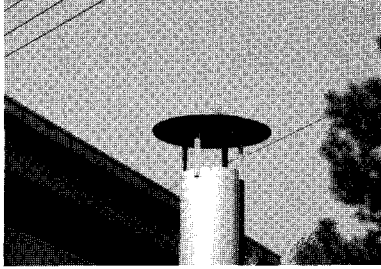
<p>최종배출구(stack)를 공장 지붕위로 올려 설치함</p>
