# 1 너울에 대해서

## 1. 서론

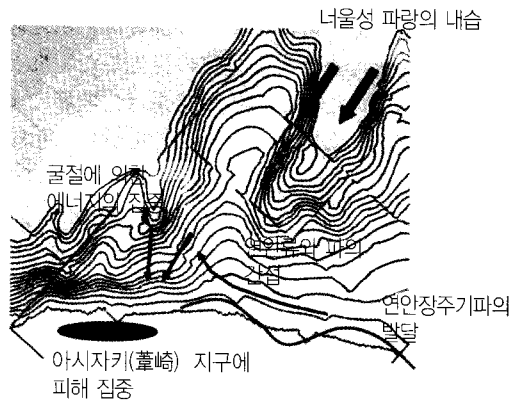
〈그림-4〉 뉴젠어항 해안 전면의 해저지형

〈그림-4〉에 나타난 뉴젠 아시자키 지구 전면의 해안 지형을 보면 피해가 집중한 지역은 동쪽으로 퍼지는 완경사의 해저사면과 서쪽의 급경사면의 경계 부근에 위치하고 있는 것을 알 수 있다. 너울성 파랑은 약간 동쪽 치우쳐 내습하였기 때문에 해안에서 파가 굴절하고, 파랑 에너지가 경계 부근에 집중되었다고 사료된다. 또 파랑이 해안에 대해서 기울어 입사(入射)하였기 때문에 쇄파대에서는 연안류가 발달하였으나, 경사 급변형지역에서는 복잡한 해변류장이 발달, 이것이 입사파와 간섭하여 파고가 증폭된 것으로 사료된다. 게다가 파군(波群)에 의해 여기(勵起)된 장주기파가 연안 방향으로 존재해 해안선 부근의 해면 변동을 일으켜 이것에 의해 월파가 격렬해진 것으로 사료된다. 이러한 여러 현상은 폭넓은 주기대의 변동 성분이 비선형에 간섭하여 생

므로 현상의 이해는 부분적으로 밖에 진행되지 않았다. 향후 수치 모델이나 모형실험 등을 통해서 또한 상세한 지형이 유체 운동에게 미치는 영향을 검토하는 것이 필요하다.
