ANSWER??

What is your diagnosis?

최 지 혜
해마루 동물병원 부원장
대한수의사회
학술홍보국제협력위원회 위원
vetwelcom@hanmail.net

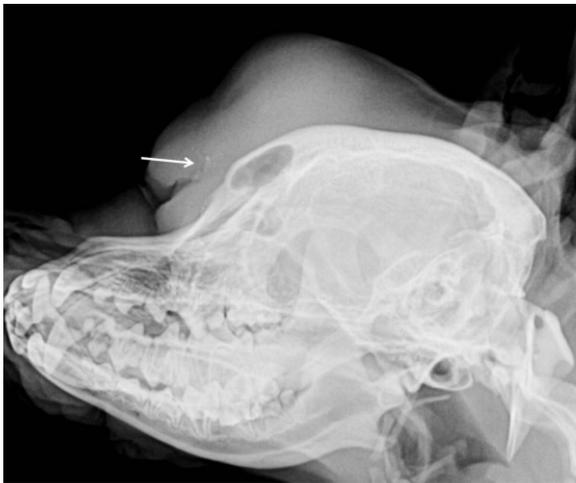
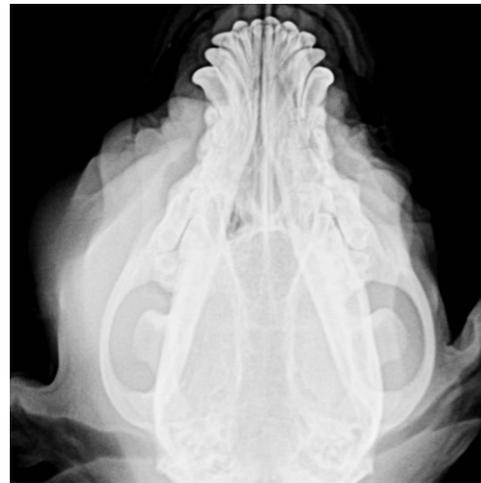
두개골 외측상과 배복상 방사선 검사에서 우측 상안검 부위 주변으로 심한 연부 조직 부종이 확인되었으며, 내부에 약 1cm 크기의 고밀도 음영이 확인되어 이물의 가능성이 있었습니다. 주변 골 조직의 용해나 증식성 변화는 없었습니다.

[방사선 사진. 두개골 주변으로 연부 조직 부종이 매우 심하여 우측 상악 주변부터 전두골 부분까지 누워있다. 연부 조직 부종은 균일한 밀도를 가지며 내부에 고밀도의 작은 구조물(화살표 부분)이 관찰되어 이물이나 석회화를 의심할 수 있다]

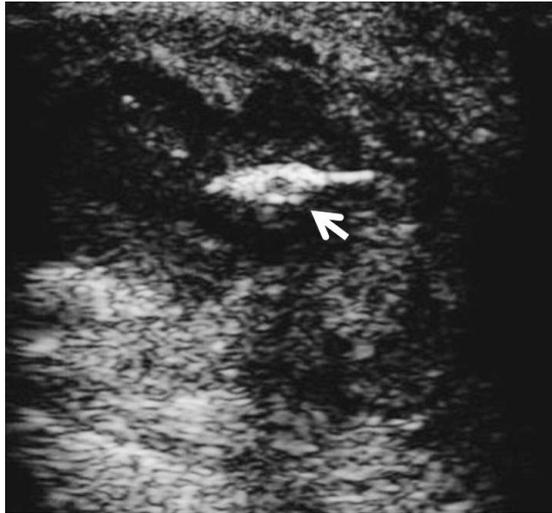
상안검 부위에 대한 초음파 검사에서는 저에코의 실질 내에 무에코의 fluid가 저류되어 있었고, 실질과 fluid 사이에 경계는 불분명했습니다. Fluid 내에서 약 8.6 X 2.2 mm 크기의 고에코의 구조물이 확인되었고, 후방으로 그림자 허상이 확인되어 이물로 판단되었습니다.

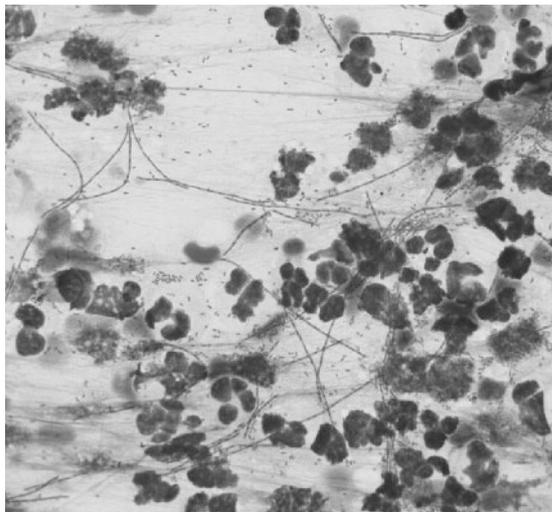
이물은 가늘고 길다란 모양으로 한쪽 끝이 넓게 보여 풀씨나 나무 조각으로 의심되었습니다. 초음파 유도하에 상안검 fluid를 채취하여 검사한 결과 구균과 간균, 다수의 염증 세포가 확인되어 fluid로 세균 배양과 항생제 감수성 결과를 의뢰하였습니다.

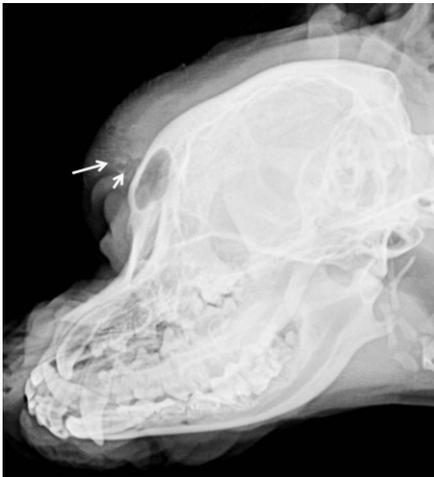
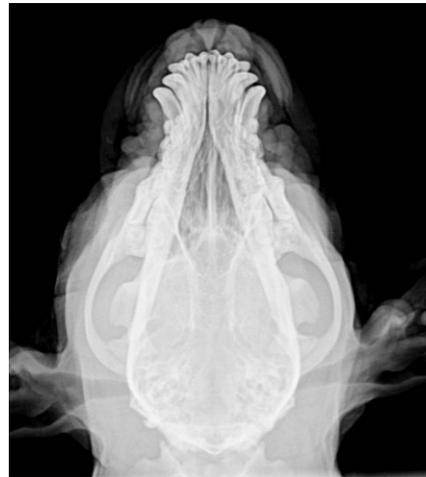
방사선 검사에서 연부 조직 부종은 호전되었으나 이물로 의심되는 고밀도의 구조물은 이전에 관찰된 위치에서 여전히 확인되었습니다.

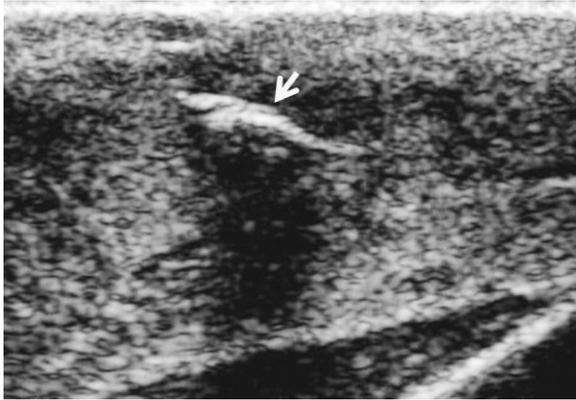
초음파 검사에서 이물 주변의 무에코의 fluid 양이 매우 감소했고, 피부 표층에서 약 5mm 아래에 이물이 관찰되었습니다.

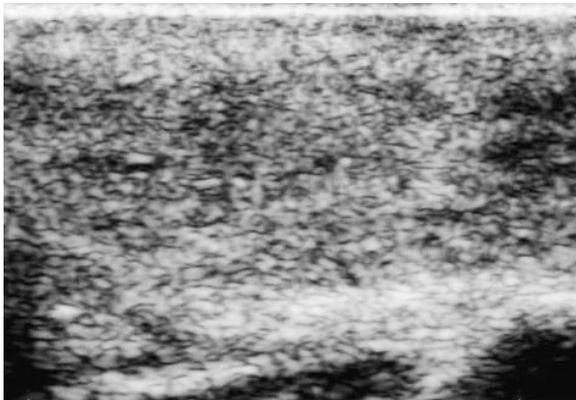
환자는 medetomidin 40ug/kg과 tiletamine과 zolazepam의 합제인 Zoletil을 2mg/kg 용량으로 근육 주사하여 가볍게 진정하였습니다. 이물을 장축상으로 스캔해 초음파로 이물의 위치를 확인하면서, 누관을 통해 멸균한 겸자로 이물을 제거했습니다.

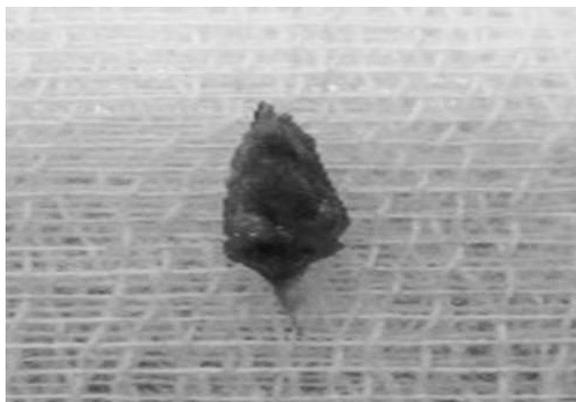
이물은 1cm 이하의 작은 나무 조각으로 확인되었습니다. 이물이 있던 우측 상안검에 국소적으로 경미한 조직 경결감은 남아있었으나 부종과 통증은 사라져 치료를 종료하였습니다. [데](#) [수](#)
