김 원 | 한국건설기술연구원  
책임연구원  
(wonkim@kict.re.kr)

### [외국의 하천복원 시리즈 2]

## 미국 트리너티 강의 연어 서식처 복원

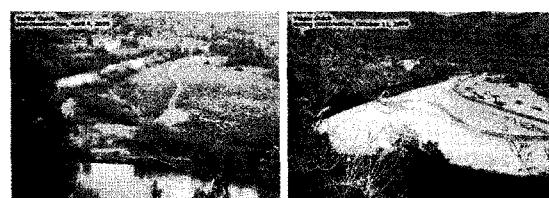
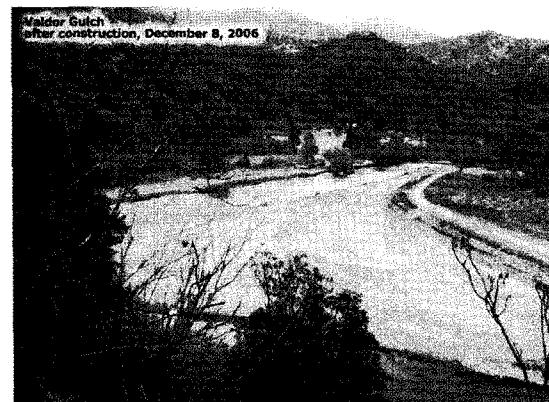
(그림 13) 하안 복원 진행 과정

(1) 공사 전

(2) 공사 중

(3) 공사 후

하안(물가) 복원은 하천 내 토사회적으로 인해 발생한 작은 둑(riparian berm)을 제거하고 작은 둑 안의 모래를 밖으로 걷어내는 것부터 시작한다. 초당 170m<sup>3</sup> 이상의 유량에서 흥수터는 정기적으로 잠길 수 있도록 지반고가 조정되었다. 수변식생은 복원된 흥수터에 심어졌으며, 큰 유량이 빙류되어 자연적인 수변식생의 성장을 돋고, 새로이 형성된 자갈 무더기에는 식생 협착부가 형성되지 않도록 조절하였다.
