모발건조기의 전기화재 위험요소에 따른 화재 감정기법 연구

(Study of Fire Appraisal Method According to Electrical Fire Hazards of Hair Dryer)

문현욱* · 이기연 · 김동우 · 길형준 · 김향곤

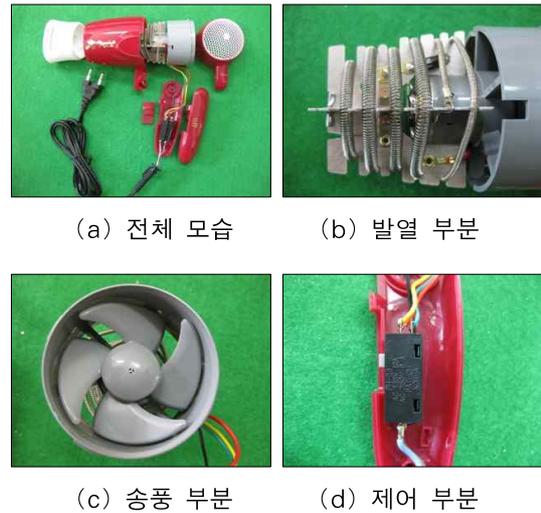
그림 1. 모발건조기의 구조
Fig. 1. Structure of Hair Dryer

모발건조기의 구조는 전체적으로 스위치가 포함되어 있는 손잡이와 열선커버에 덮인 열선과 바이메탈 스위치, 온도퓨즈와 같은 안전장치로 이루어진 발열부분, 모터와 팬으로 이루어진 송풍장치로 구성되어 있고 그림 1과 같다. 그림 1 (b)는 열선과 안전장치로 이루어진 발열부분으로 열선으로는 일반적으로 히터코일을 사용하고, 히터코일 안쪽에는 과열방지를 위한 안전장치로 바이메탈 스위치와 온도퓨즈를 이용하기도 한다. 그림 1 (c)는 송풍장치로 팬과 소형모터가 내장되어 있고, 사용되는 모터는 직류모터로 되어 있다. 그림 1 (d)는 모발건조기의 제어를 위한 스위치가 들어있는 손잡이 부분으로 주로

사용되는 스위치로는 푸시식, 텀블러식, 슬라이드식 등이 있다.

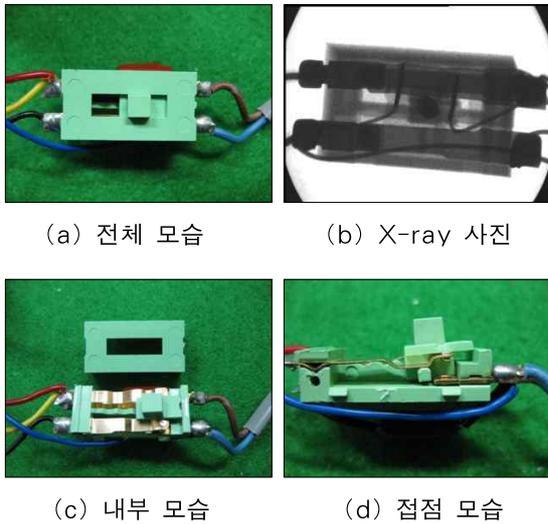
그림 2. 모발건조기의 스위치
Fig. 2. Switch of Hair Dryer

모발건조기 동작의 제어는 스위치를 이용하며, 스위치 조작에 따라 ‘강풍-약풍-정지’ 상태로 동작하는 3동작 스위치와 ‘강온풍-약온풍-냉풍-정지’ 상태로 동작하는 4동작 스위치가 많이 쓰이고 있다. 그림 2는 모발건조기의 4동작 스위치의 외형, 초정밀 엑스선 시스템(X-Tek System, VMX-160, England)을 이용한 스위치의 X-ray 사진, 스위치의 내부 모습과 스위치 접점을 보여주고 있다.

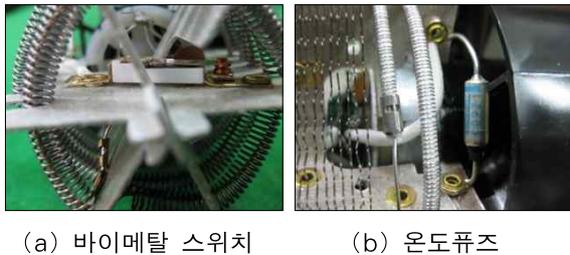
그림 3. 모발건조기의 안전장치
Fig. 3. Safety devices of Hair Dryer

모발건조기는 발열체를 이용하는 전기제품으로 사용자가 발열에 대해 안전한 구조로 되어 있어야 한다. 그래서 일반적으로 모발건조기는 온도에 대한 안전장치로 바이메탈 스위치와 온도퓨즈를 사용하고 있다. 바이메탈 스위치는 열을 받았을 때 팽창계수에 따라 늘어나는 정도가 다른 두 금속판을 붙여 놓은 것으로 저온에서는 바이메탈을 통해 전류가 흐르지만 고온 때는 접점이 떨어져 전류가 흐르지 않는 원리이다. 그림 3 (a)에서 보듯이 바이메탈 스위치는 모발건조기의 열선 안쪽에 있으며 열선의 과열을 방지하는 역할을

한다. 일반적으로 모발건조기에서 사용되는 바이메탈 스위치는 약 120[°C]에서 팽창하면서 접점을 떨어뜨려 전원을 차단시키게 되어 있다. 그리고 바이메탈 스위치와 같이 모발건조기의 안전장치로 사용되는 것은 온도퓨즈이다. 그림 3 (b)의 온도퓨즈는 모발건조기의 고장이나 과부하 등의 이상 상태에서 생기는 과열을 감지하여 회로를 차단하는 것으로 용단 온도에서 한번 동작하며 재사용할 수 없다.

모발건조기에서 사용되는 안전장치는 기본적으로 바이메탈 스위치로 모발건조기 열선의 중심이나 끝부분에 위치하여 온도를 제어하며 제품에 따라서는 바이메탈 스위치와 온도퓨즈를 함께 사용하여 온도제어를 하기도 한다.

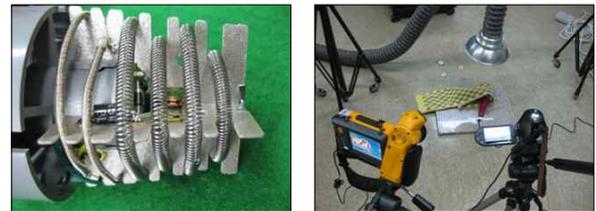
그림 4. 화재 재현 실험
Fig. 4. Experiment for fire reappearance

본 실험은 바이메탈 스위치가 모발건조기의 과열을 방지하여 전원을 차단시키므로 그림 4 (a)와 같이 바이메탈 스위치의 접점이 온도상승에도 떨어지지 않게 강제로 연결을 하여 모발건조기가 오동작할 경우를 재현하고, 사용자의 부주의로 발생하는 경우를 설정하여 모발건조기에 수건을 덮어두고 실험을 하였다. 그림 4 (b)는 모발건조기의 화재 재현 실험을 구성한 장치로 실험은 총 30분 동안 실시되었다.

(a) 구속된 바이메탈 스위치 (b) 실험 장치

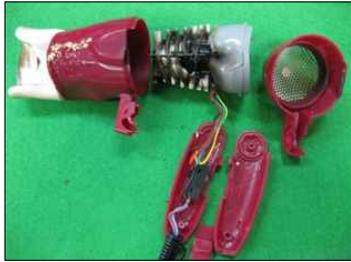
그림 6. 실험 후의 전체 외형 모습
Fig. 6. Whole appearance after experiment

그림 6은 실험에서 착화 후 열에 의해 변형된 모발건조기의 전체 모습이다.

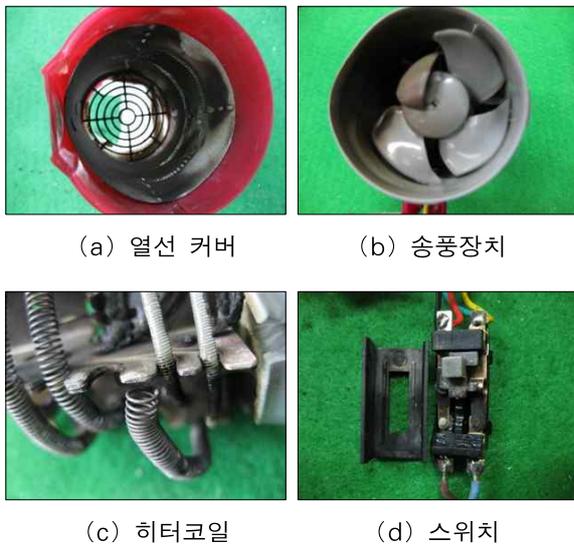
그림 7. 실험 후의 부분적인 외형 모습
Fig. 7. Particular appearance after experiment

그림 7 (a)의 열선 커버는 내부가 불에 그을리고 모발건조기 외형과 붙어 있는 상태이며, 바람을 발생하는 송풍장치의 팬도 그림 7 (b)에서 보듯이 변형되어 있다. 그림 7 (c)를 보면 모발건조기 내부의 히터코일은 끊어진 상태이다. 실험 중 착화가 일어나면서 모발건조기 내부가 불에 그을리고 히터코일이 끊어지며 용융흔이 생성된 것을 볼 수 있다. 그림 7 (d)는 모발

건조기의 스위치의 모습으로 스위치의 접점은 붙어 있는 상태로 열에 용융되어 있다.

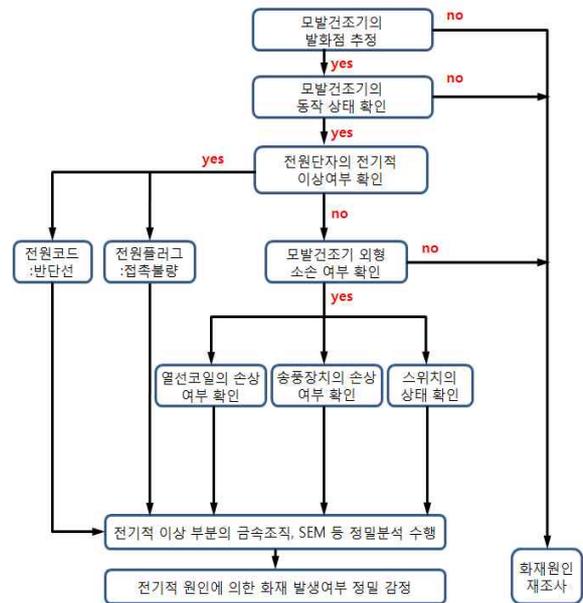
그림 8. 화재 감정 절차
Fig. 8. Fire appraisal process

그림 8은 모발건조기의 화재 위험요소와 화재원인 규명을 위한 조사 및 감정 포인트를 기반으로 하여 화재 감정 절차를 도표로 나타낸 것이다.

첫째로 모발건조기의 전원코드를 살펴봐야 한다. 전

원코드에 전기적인 특이점, 단락흔 등이 식별된다면 전원코드가 연결되었다는 것이며, 발화부내에 전원코드가 연결된 가전제품이 있다면 발화원으로 작용하였을 경우를 충분히 검토하여 배제하여야 할 것이다.

둘째로 우선 겉으로 확인할 수 있는 열선코일 커버의 변색 정도를 살펴봐야 한다. 열선코일 커버의 오염 정도가 심하고 검게 그을렸으며 비교적 검은 색을 띠고 있고 다른 요인과 부합이 되어 충분한 배제 요인이 성립된다면 배제하여도 무방하겠지만, 변색이 비교적 밝은 색으로 되어있고 국부적으로 열 받은 형상이 식별된다면 의심을 하여 다른 요인을 찾아서 과학적으로 증명을 하여야 할 것이다.

셋째로 모발건조기의 내부 배선을 확인하여 내부 배선에 단락흔 등이나 전기적인 요인이 식별된다면 화재 당시 전원이 인가되었을 뿐만 아니라 스위치가 작동 중이었다고 봐야 한다. 그렇다면 관계자의 진술 및 수사를 통한 보충이 필요하겠지만, 발화원과의 상당한 개연성을 가지고 있다고 봐도 무방할 것이다. 예를 들어 전원이 인가되어 있고 작동 중에 외부의 다른 가연물에 의해 모발건조기가 소훼되었다면, 가전제품의 내부배선보다는 전원 코드의 비닐 절연체가 먼저 소훼되어 절연이 파괴되면서 단락을 형성하여 전원이 차단되었을 것이고, 내부배선에는 전원이 차단된 상태로 연소가 되기 때문에 단락 등은 이루지 못할 것이다

마지막으로 모발건조기에서 발화하였으나 합선보다 누전이 선행되었고 누전차단기가 작동하였을 경우는 단락을 이루기전에 누전으로 인해 누전차단기가 작동을 하여 전원이 차단될 수 있을 가능성이 있으므로 이때는 연소형상 등이나 관계자의 진술 등으로 판단하여야 한다.
