A Diagnostic Technique for Power Distribution Line Facilities by the Corona Detector

Abstract - The airpollutant may accelerate degradation of power line facilities, and may reduce the life of the electric facilities. In case of Korea, there are a tendency that the density of air pollution may be increased by industrial development. While lack of research activity and establishment of a countermeasure on this issue. Recently the occurrence of electricity failure have been reduced on the power transmission and distribution lines. But the occurrence of electricity failure by insulator itself has been increased. It means that we should have develop more clear technique for detection of the wrong insulator. In this study to provide a method for detection of the insulator failure or effective management of the troubled insulator, we analyze the chemical composition of the insulator which used on power distribution line at the sea side locations. To define the relation between insulation and corona intensity, we design and develop an corona detector. We define the variation of insulation by pollution changes on the insulator and verify quantitative relation between corona and insulation

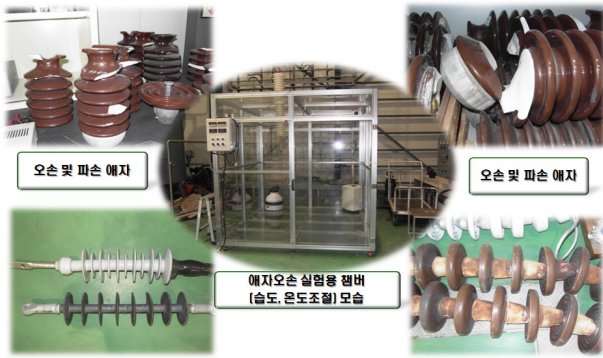
그림 3 오손 파손 예자 및 시험용 챔버
 Fig. 3 Fail insulator and test chamber

염해지역이 아닌 공업오손 지역에서 발생하는 진해오염의 오손 인자도 배전 기자재의 절연저항을 낮추는 원인을 제공할 것이라는 가정하에 이를 규명하기 위하여 공업오손 지역의 애자를 철거하여 오손인자를 분석하였다. 이를 위해 사전에 지역별 특성을 고려하여 염해와 염진해 및 진해오염지역으로 분류된 각 구역을 선정하였다. 선정된 각 구역별 해안지역(애자 염해오손 가능지역) 및 내륙지역에서 수거한 배전 애자에 대하여 부착된 화학성분을 정밀 분석하였으며 분석된 화학성분을 토대로 하여 각 화학성분과 애자의 절연저항과의 연관성을 측정하였다 (표 2, 표 3). 이때 수거된 각종 애자에 실시 온도 및 습분을 모사하기 위해서는 애자 오손 실험용 챔버를 사용하였다. (그림 3) 실험용 시료인 배

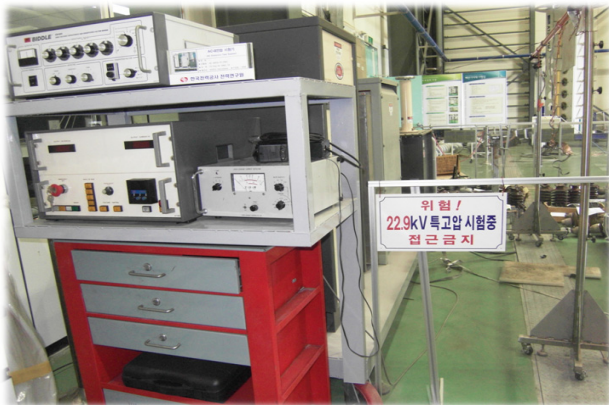
그림 4 내전압 시험기
 Fig. 4 High voltage tester

전용 예자에 설치 전압(22.9 kV)을 가하기 위한 내전압 시험기(그림 4)와 예자의 전기적 특성의 평가를 위해서 절연 저항 측정기 등 각종 계측기(그림 5)를 활용하였다. 또한 배전예자의 절연저항과 코로나 발생의 관계를 규명하기 위하여 건전한 배전예자에 분석된 화학성분으로 오손시켜 절연 저항 값을 최저 50 MΩ부터 최대 500 MΩ 까지 단계적으로 조절된 시료 12개를 준비 하였다. 아울러서 특정 절연저항의 상태에서 22,900 V로 가압될 때 발생하는 코로나의 정도를 정량적으로 표기할 수 있는 코로나 검출기를 설계하여 그

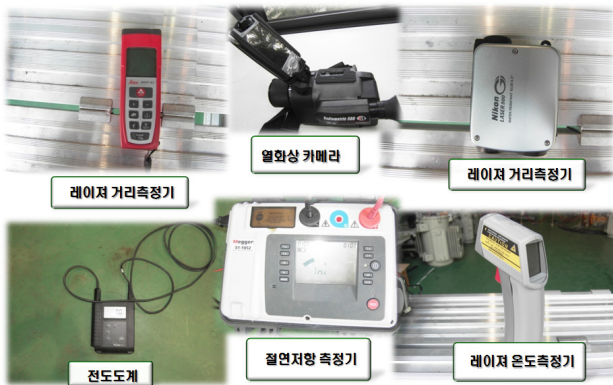
그림 5 각종 시험 및 측정기기
 Fig. 5 Test equipments and measuring device

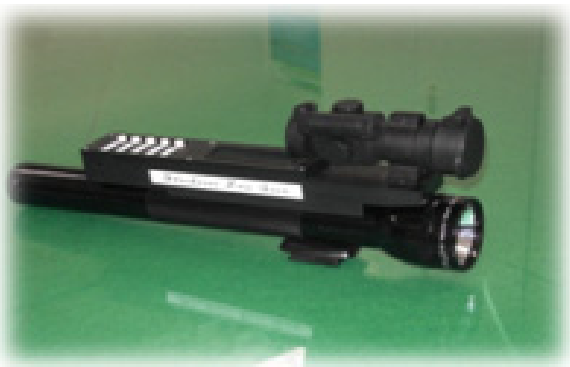
그림 7 코로나 검출기
Fig. 7 Corona detector

로나건의 내부에는 발생하는 코로나에 동조하는 회로와 이 회로의 반응을 실시간으로 카운터하는 카운트 회로가 있어서 애자에서 발생하는 코로나의 빈도를 단위 시간당의 회수로 카운트 하고 카운트된 코로나 발생의 강도와 빈도를 rms 값으로 변환하여 표시 하게 된다. 처리장치는 변환부에서 코로나의 크기를 정형화한 데이터를 수신 및 연산하고 결과 값으로 전압의 최대 및 순시 값과 기타 알람 기능 및 배터리 충·방전 상태를 LCD 모니터 창에 나타내어 준다. 여기서 기타 알람은 표시창의 값이 50 mV(절연저항 500 MΩ이하)이상일 경우 경고로서 완급한 경보음을 내게 되며 표시값이 100 mV을 넘으면 급한 톤의 경보음을 내도록 해 검사시 불량 애자를 쉽게 찾아낼 수 있도록 설계 제작하였다. 그림 6, 그림 7은 각각 코로나 검출기의설계도 및 시작품이다.

시작품을 1, 2, 3차로 추가 제작하였고 그 각각을 제작할 때 회로상의 이득을 최대치로 하기위한 몇가지 소자 및 센서의 선정을 틀리게 하여 그 성능을 시험한 결과 센서의 감지 범위는 360°, 반사판의 반경은 2.6 cm인 3차 시작품의 검출기가 1, 2차 시작품 보다 정밀성이 높고 오차폭이 작은 값을 가져 신뢰성 측면 에서 우수한 것으로 나타나 절연저항과 코로나 특성 분석을 위한 본 실험용 검출기로 선정되었고 성능시험 결과는 표 1과 같다. 표 1에서 보는 바와 같이 똑같이 제작한 3개의 시작품을 가지고 절연저항의 변화에 따른 변환값의 일련성을 분석하여 본결과 이 중에서 가장 절연저항의 변화에 대해 비례적으로 표시값을 나타낸 3번을

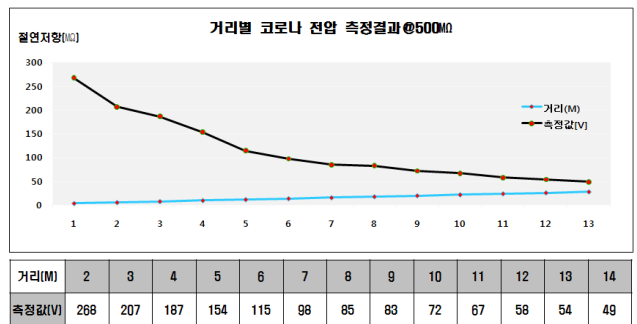
그림 9 거리에 따른 코로나 검출기의 측정값(500 MΩ Base)
Fig. 9 Corona detector voltage by distance change(500 MΩ Base)

법은 활선 애자 절연저항기 테스트기를 사용하고 있으나 문제가 발생되기 전에는 상황을 알수 없는 실정이다. 따라서 일반적인 배전용 애자의 건전성 기준이 되는 500 MΩ 이상인지 어떤지 하는 점검은 코로나 측정을 통한 절연저항의 관리가 가장 효과적인 관리 방법이라고 할 수 있다. 제작한 코로나 검출기를 이용하여 절연저항과의 연관성을 거리별 절연저항별로 측정하는 실험을 수행하여 아래와 같은 연관성을 입증하였다[3]. 현장에서 코로나 검출장치를 이용하여 애자의 절연저항 저하 상태를 검출할 때 지상에서 코로나 검출기와 LP 애자와의 거리를 레이저 거리계로 측정된 결과 최대거리가 14m 인 점을 감안하여 이 거리를 측정 기준 거리로 선정하였다. 그림 9에서 가로축은 거리이며 세로축은 코로나 건의 표시창의 rms 값이다. 즉 애자의 절연저항을 일반적인 배전선로에서 안전한도인 500 MΩ 으로 일정하게 하고 전압을 가한상태에서 거리를 변화시킴에 따른 검출기의 표시값의 변화를 그래프로 나타낸 것이다. 그림 9를 살펴보면 같은 절연저항을 갖는 애자일지라도 거리에 따라 코로나 검출기의 지시 값이 거리에 따라 점차 감소한다는 것을 나타내며 14 m 거리에서 대략 48 mV를 표시한다. 이는 배전선로의 안전기준인 500 MΩ 이하가 되면 현장 검사 위치상에서 검출기 표시값이 50 mV정도이면 교체할 필요성이 있다는 판정기준을 주는 것이다.
