콘크리트 건축구조물의 화재 피해사례 및 손상정도 분석

Case Study Damaged by Fire and Repair Methods for Concrete Building

권영진*
Young-Jin Kwon

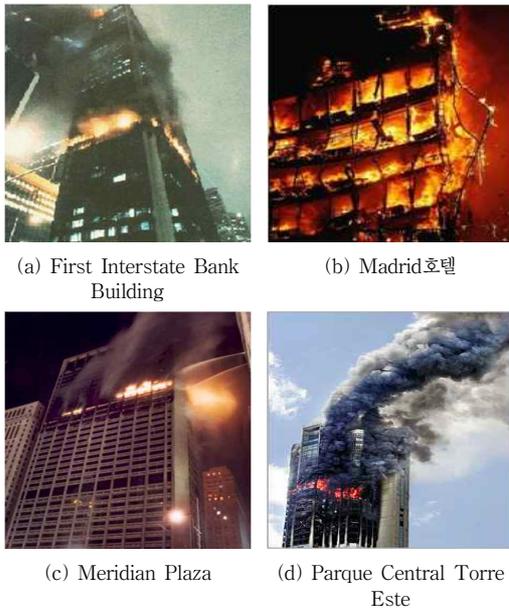
사진 2. 국외 건축구조물 화재피해 사례

<표 1, 2>, <사진 1, 2>는 국내·외에서 발생된 콘크리트 건축구조물의 대표적인 화재 피해사례를 나타낸 것으로 보이는 바와 같이 건축구조물의 화재 발생이 빈번히 발생되고 있으며, 건축구조물이 대형화·초고층화 됨에 따라 피해규모 또한 증대되고 있다. 또한 <사진 3>과 같이 화재피해를 입은 콘크리트 건축구조물의 피해형태를 살펴보면 구조체 콘크리트의 균열, 박리·박락, 폭발, 철근노출, 화열에 의한 중성화, 구조물의 변형(좌굴) 등이 다양한 형태로 발생되고 있음을 알 수 있다.

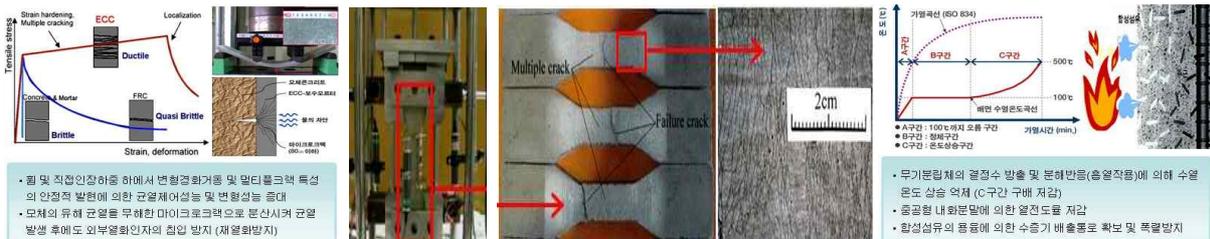
그림 1. 건설신기술 제563호(ECC-내화보수공법)의 성능개요

한편 국내에서도 콘크리트 구조물의 보수·보강을 위한 다양한 공법이 개발되어 적용되고 있으며(건설신기술 약 30개의 공법), <그림 1>에서 보는 바와 같이 건설신기술 제563호는 구조물의 내화성능과 보수성능(내구성보원)을 동시에 확보할 수 있는 공법인 것으로 조사되었다.
