# 교통사고 자동기록장치의 효율적 운영방안

유성준 | 도로교통공단 교통공학박사

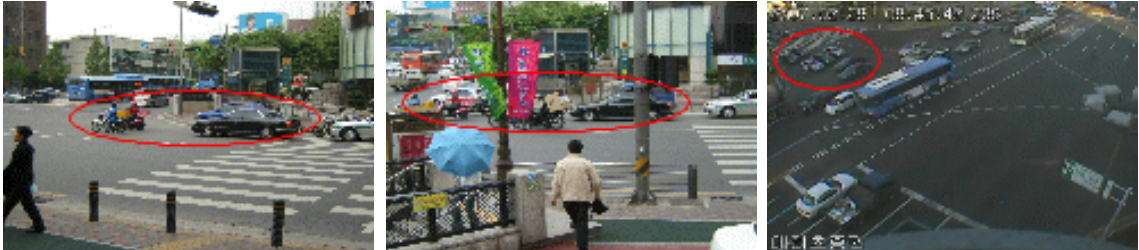
그림 5. 논현역 교차로의 교통특성

- 원인 1 : 정지선이 불필요하게 후방으로 밀려있어 정지선위반 현상발생
- 논현역교차로의 강남구청역방면에서 고속버스터미널방면으로 정지선부터 교차로 진입 시 까지는 약 30m인데, 많은 대부분의 차량들이 정지선을 위반하여 교차로 전방까지 나와 있는 현상이 많다.
- 대책 : 논현역교차로의 강남구청역방면에서 고속버스터미널방면의 양방향 모두 횡단보도가 교차로로부터 각각 14m와 17m 떨어져 있는데, 정지선을 교차로 전방으로 이동설치가 필요하다. 하지만 지하철입구의 위치로 횡단보도를 교차로 전방으로 이동하는 것이 현실적으로 불가

능할 것으로 보이는 바, 그림 5, 6과 같이 교차로를 후방으로 더 이동시키고 정지선을 교차로 전방으로 이동 설치함으로써 교차로간 거리가 짧아지고 정지선 위반행위가 없으며, 교차로 좌우측 시야가 확보되어 교통사고를 사전에 예방하는데 도움이 될 것으로 판단된다.

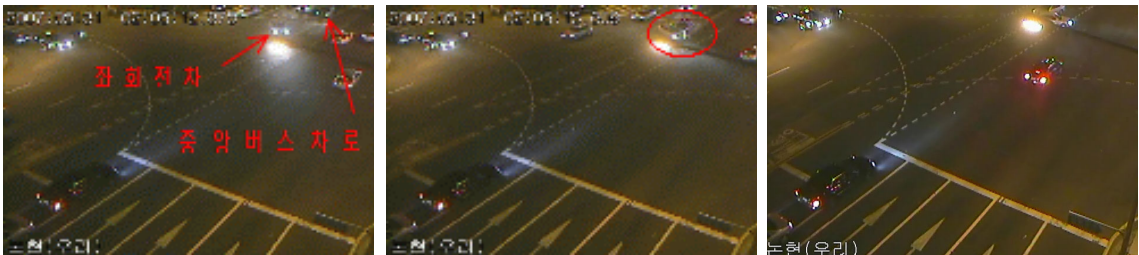
그림 7. 논현역 교차로 교통사고 유형 1

- 원인 2 : 버스전용차로 통행위반에 따른 교통사고 발생(그림 7)
- 원칙적으로 중앙버스전용차로는 이륜차를 포함해 대부분의 개인차량 통행이 금지된다. 하지만 이륜차나 일부 중앙버스전용차로로 불법 통행을 하는 경우가 있고 중앙차로로 통행 중 갑자기 일반차로로 차로 변경할 경우 일반차로의 주행차량과 상충이 발생되어 교통사고로 이어지는 경우가 많다.

- 대책 : 중앙버스전용차로의 통행위반 상황은 물리적인 단속밖에는 현실적으로 근절하기 어렵다. 따라서, 중앙버스전용차로 단속카메라 등

단속이 가능한 시스템을 버스정류장 부근의 시설물 등을 이용하여 설치함으로써 근절할 수 있을 것으로 판단된다.

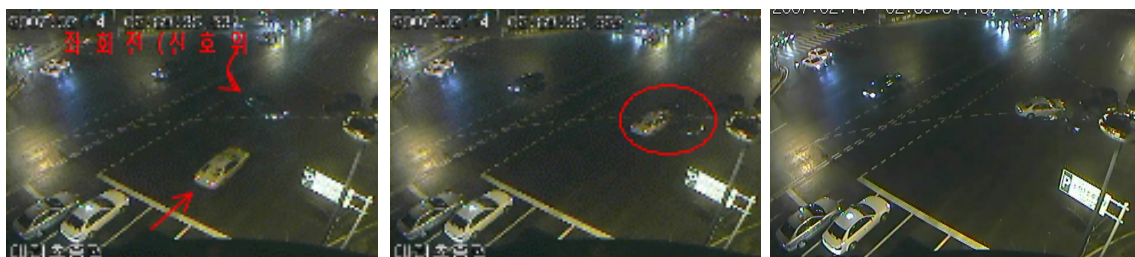
그림 8. 노현역 교차로 교통사고 유형2

- 원인 3 : 신호위반 발생이 새벽이나 심야시간에 많이 발생됨(그림 8).
- 강남역방면에서 한남대교방면은 편도5차로로 비교적 넓은 도로이고 직선형도로로 교통량이 한적한 심야시간에는 과속이 많이 발생된다. 더욱이 한남대교방면에서 강남역방면은 내리막 도로로 과속주행 빈도가 많고 실제 심야시간에 과속에 의한 신호위반사고가 많이 발생되고 있다.
- 대책 : 먼저 과속방지를 위해 교차로에 설치되는 신호위반 단속장비의 설치가 필요하며, 교차로 근접 도로에 미끄럼방지 시설 등으로 급제동시 제동거리의 단축이 가능하도록 기타 도로안전시설이 필요하다.
