혼합가스용기폭발 원인에 대한 고찰

Discussions on the Cause of Mixed Gas Cylinder Rupture

울산의 한 실험실에서 3년 전에 혼합가스용기(80% 아르곤 20% 산소)가 파열되었다. 그러나 파열의 원인이 명확하게 규명되지 못하였다. 이 논문은 공인 감정기관의 감정서와 경찰의 수사결과보고서를 토대로 사고시나리오를 제시하여 보았다. 폭발은 혼합가스 용기 내에서의 화학반응에 의하여 발생한 것으로 판단된다. 이는 고압산소용기의 파열사고들과 유사한 것으로 사료된다.

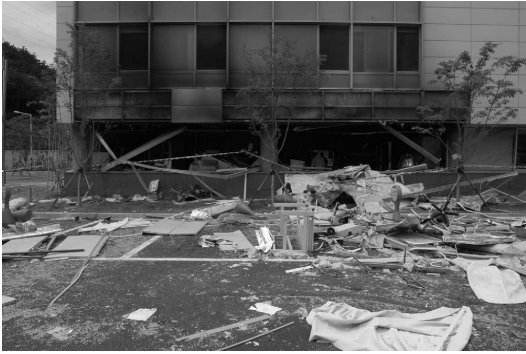
Fig. 1. 사고실험실 전경 및 외부 비산물 상태[1]

울산정밀화학센터내 실험실에서 유도결합플라즈마 질량분석기를 사용하기 위하여 파열된 혼합가스용기의 가스를 투입하였으나, 실험결과가 정상적으로 나타나지 않고 불안정하여 지하 용기보관실에 다른 혼합가스용기(산소용기/녹색)를 실험실로 이동시킨 상태에서 갑자기 1차 분석용으로 사용한 혼합가스용기가 폭발하면서 1명이 사망하고 2명이 화상을 입었고 실험실 전체가 완파된 사고임(Fig. 1. 참조).

폭발은 용기내부에서의 화학반응에 의한 폭발로 판단된다. 용기의 과열압력이 매우 높아 용기의 잔해(Fig. 2. 참조)가 산산조각이 난 것과 건물 외부 벽면에 남아 있는 그을음(Fig. 1. 참조)이 용기 내부의 화학적 폭발임을 뜻한다. 그을음은 산소와의 혼합부족으로 반응하지 못한 유리탄소이다. 용기의 바닥면을 자세히 보면 검정색의 이물질이 남아 있음을 확인할 수 있다. 일반적으로 용기가 상시 세워져 있음으로 인하여 용기 내부에 액체 상태의 이물질이 침

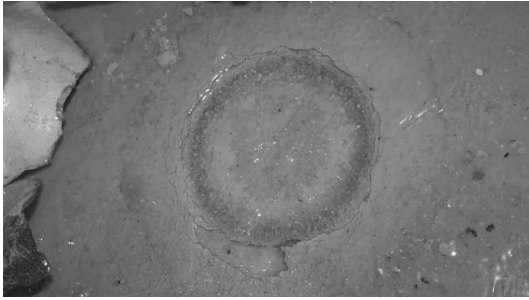
Fig. 3. 폭발용기가 놓여있던 바닥의 압입흔[1]

입할 경우 바닥면에 모아지게 된다. 사고 직후에 이 검정색의 이물질의 성분을 분석하여 확인하였다면 폭발원이 된 가연물질의 존재를 규명할 수 있었을 것이다. 또한 폭발한 용기가 놓여있던 바닥면에 만들어진 압입흔(Fig. 3. 참조)은 용기가 세워져 있는 상태에서 매우 높은 압력으로 폭발했음을 반증한다. 용기내의 압력이 이렇게 높아질 수 있는 가능성은 내부에서의 화학반응이 발생하는 경우이다. 폭발과 동시에 주황색의 섬광이 동영상에 찍힌 것[3]과 폭발한 실험실 바로 옆방에 있던 연구원이 목격한 불길[2]은 용기 내에서의 연소반응에 의한 화학적 폭발임을 증거한다. 이러한 반응에 의한 압력의 급격한 증가는 용기에 장착된 안전밸브의 역할을 무의미하게 만든다. 왜냐하면 안전밸브의 구경이 수 mm에 지나지 않아 내부의 급격한 압력상승을 낮출 수 없기 때문이다.

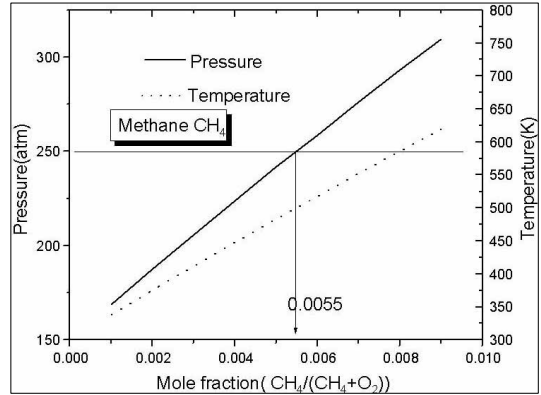
Fig. 4. Pressure & Temperature VS. Mole fr.(CH₄/(CH₄+O₂)) @ const. vol.

Fig. 4는 41ℓ 산소용기에 고압산소가 150기압으로 충전되어 있을 경우 만약 가연성 메탄이 혼입되어 연소될 경우 용기내부의 압력과 온도를 chemkin

code[4]로 계산한 것이다. 용기가 250기압에서 파열된다고 가정하면 메탄의 mole fraction이 0.0055이면 이 압력에 도달하여 용기가 폭발할 수 있다. mole fraction 0.0055는 41ℓ × 150 × 0.0055 = 33.8ℓ = 0.034 Nm³ 이고, 이는 1.51mole이고 중량으로는 24g이다. 즉 메탄 1.51mole이 산소용기에 혼입되면 용기를 파열시킬 수 있다. 앞에서 살펴본 것과 같이 고압의 산소를 사용하는 곳에 소량의 가연성 성분이 유입될 경우 연소폭발이 발생하여 큰 사고를 야기할 수 있다[4].

methane 1.51 mole 이 연소하는데 필요한 산소는 3.02mole이고 중량으로는 96.6g 부피로는 22.4ℓ × 3.02 = 67.65ℓ = 0.068Nm³이 소요된다.

결국 41ℓ 용기의 파열을 가져올 수 있는 가연성 성분의 양은 메탄으로 환산할 경우 24g 전후이고, 이때 필요한 산소의 중량으로는 100g 미만이고 부피로는 68ℓ 정도이다. 따라서 Chemkin Code에서 계산된 것과 같이 작은 양의 가연성 성분으로도 용기의 파열을 가져올 수 있다.
