제주도 현무암에서 파쇄도 향상을 위한 최적 발파 설계 연구

Study on Optimization of Blast Design for Improving Fragmentation in Jeju Basalt Rock Area

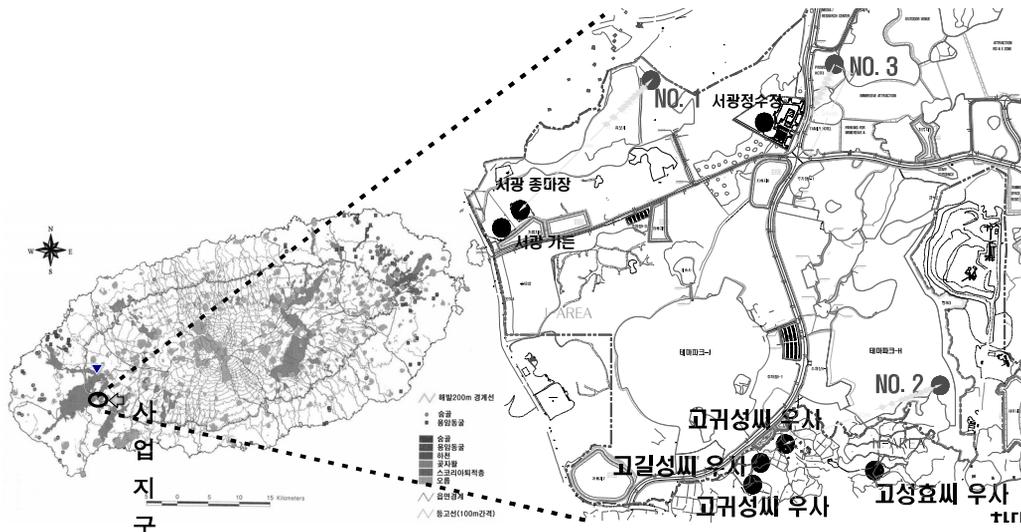
Fig 1. Positioning of test blasts.

신화역사공원조성사업 부지조성공사 현장 중 가능한 시험발파 장소로 5곳을 선정하고 그 중 인근 보안물건과의 영향범위 및 자유면 확보가 가능한 곳을 우선으로 3곳의 시험발파 위치를 다음의 Fig. 1과 같이 결정하였다.

또한 발파 소음 및 진동의 계측을 위하여 SD값을 고려하여 최저 40m에서 최고 240m까지 9대의 계측기를 일 열로 배치하였다. 각 위치에서 계측기는 발파 위치를 기점으로 최 근거리의 보안물건 방향으로 40, 60, 80, 100, 120, 140, 160, 200, 240m 위치에 설치되었다. Area #1에서는 발파위치로부터 남서쪽 704m에 위치하는 서광종마장 방향으로 설치되었다. Area #2에서는 남서쪽 643m에 위치하는 고귀성씨 우사 방향으로 설치되었다. Area #3에서는 발파위치에서 남서쪽으로 350m 떨어져 있는 서광정수장 방향으로 계측기를 설치하였다.

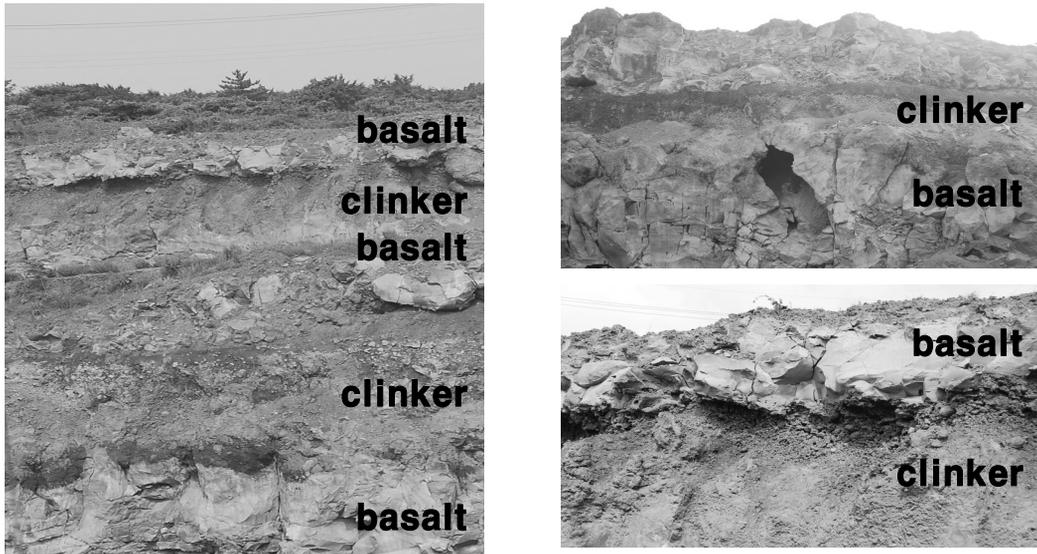
Fig. 2. Clinkers between basalt.

신화역사공원조성사업 부지조성공사의 부지와 경계를 접하고 있는 석산의 절개지에서 육안을 확인한 클링커층은 다음의 Fig. 2와 같다.

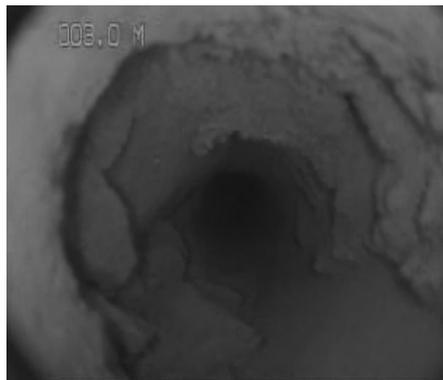
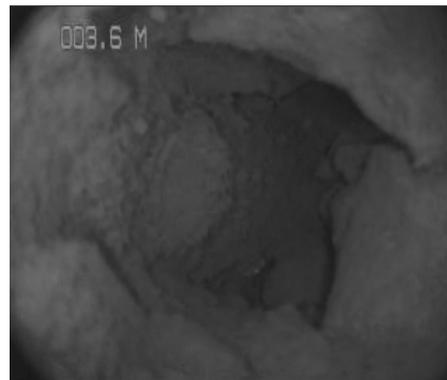
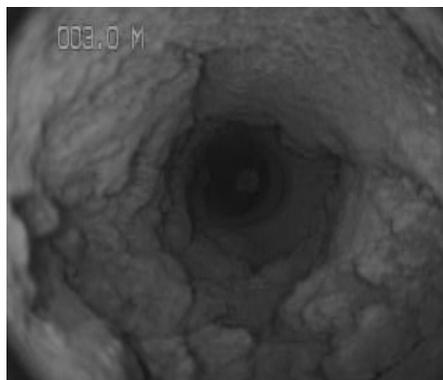
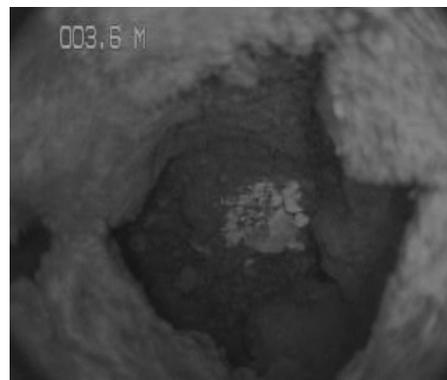
Fig 3. Captures of endoscope of boreholes in area #1.

3.0m-clinker appear

3.6m-borehole clogging

3m-clinker appear

공 시 최대한 클링커층을 통과하여 천공을 시도 하였다. Area #1에서 실시된 2공은 모두 3.0m에서 클링커층이 출현하여 공벽의 무너짐을 관찰할 수 있었으며 3.6m에서 클링커의 무너짐으로 인해 공이 막혔다.

Area #2에서 실시된 3공은 내시경을 관찰한 결과 모두 2.7m 근처에서 발생한 클링커층에 의해 3.3m에서는 공 막힘 현상이 관찰되었다. Area #3에서 관찰된 2공은 2.1~2.4m에서 시작된 클링커층에 의해 약 2.7m 근방에서 공벽이 무너지고 3.0~3.3m에서 공 막힘 현상이 관찰되었다. Fig. 3은 Area #1의 2공에 대한 내시경 촬영을 캡처한 사진이다.

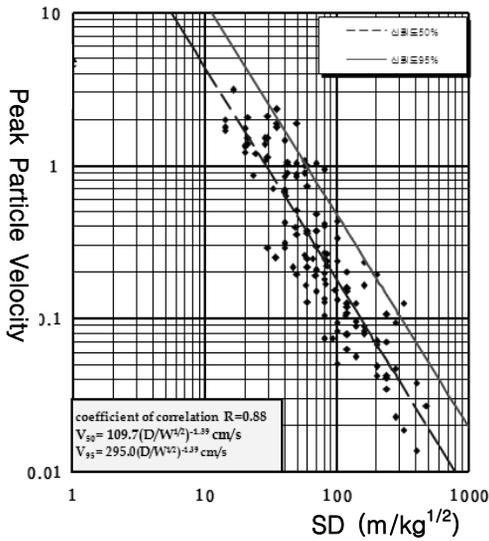
Fig. 4. Modeling of SRSD.

scaled distance)로 처리할 경우 95%의 신뢰수준 발파진동추정식은 $V_{95\%} = 295.0 \times (SD)^{-1.39}$ (상관계수 $R=0.88$, 표준편차 $\sigma=0.259$)이며 CRSD(cube root scaled distance)의 경우엔 $V_{95\%} = 1071.5 \times (SD)^{-1.62}$ 으로 추정되었다. Fig. 4와 Fig. 5는 SRSD와 CRSD로 처리한 결과를 보여준다.

시험발파로 얻어진 128개 자료의 회귀분석 결과 95%의 신뢰도를 갖는 현장 발파진동추정식의 상관관계는 $R=0.88$ (자승근)으로 비교적 높은 상관관계를 갖는 것으로 나타났다. 현장의 발파진동추정식은 도로공사 노천발파 설계시공요령에서 제시한 설계 발파진동추정식 $V=200(SD)^{-1.6}$ 과 비교함으로써 발파 진동에 대한 현장 암반의 반응특성을 알아볼 수 있다. 현장 발파진동추정식의 n값의 절대값이 1.39로 작게 나타나므로 타 지반에 비해 발파진동이 멀리 전파되

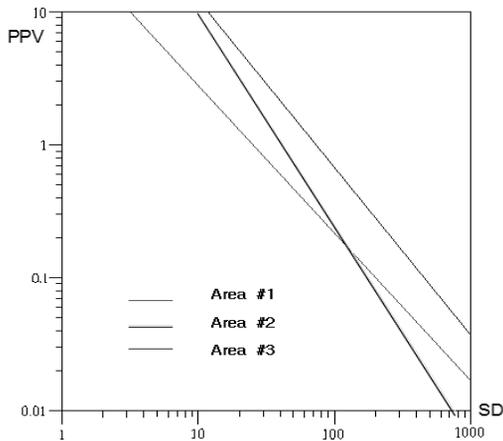
Fig. 6. Modelling of SRSD per sites(95% reliability).

Fig. 6과 Table 2은 시험발파 위치별 SRSD 모형과 발파진동추정식을 정리한 것이다. Area #1의 K값 36, n값 -1.11으로 다른 2지역에 비해 낮게 나온 이유는 클링커를 포함한 현무암 암반이라는 특성을 고려하지 않은 일반적인 발파설계를 적용한 결과로 효율적이지 못한 발파를 실시했기 때문으로 판단된다. Area #1에 비해 비교적 정상적인 발파가 이루어진 것으로 판단할 수 있는 Area #2, #3를 비교해 봄으로서 현장의 위치별 진동의 전파 특성을 파악할 수 있다. Fig. 6으로부터 동일한 발파조건일 때 발파위치로부터 근거리

에서는 Area #3 지역에서 진동이 적게 발생하며 보다 원거리에서는 Area #2 지역에서 진동의 발생이 작은 것으로 나타났다. 이는 Area #2 지역이 Area #3 지역에 비해 진동의 감쇠가 작고 진동을 멀리까지 전달함을 의미한다. 이런 결과는 같은 현장이라 할지라도 현장의 구역별로 암반의 특성, 클링커층의 분포 상황,

발파 패턴 등이 달라짐에 따라 진동 전달의 특성이 달라질 수 있음을 의미한다. Area #2 지역의 진동 감쇠가 적고 진동을 멀리까지 전달 할 수 있다는 결과는 자유면의 영향도 클 것으로 판단된다. Area #3 지역은 충분하지는 않지만 1.5m의 자유면이 형성된 상태에서 발파가 이루어 졌지만 브레이커에 의한 인공적으로 trench를 형성한 Area #2 지역에서 trench가 자유면으로서 역할을 제대로 수행하지 못하였다고 할 수 있다. 자유면이 충분하지 못함으로 화약의 폭발에 의한 화약의 힘이 저항선과 자유면 사이의 암반을 효과적으로 파쇄 하는데 쓰이지 못하고 암반으로 더 전달되었을 것이라 판단할 수 있다.

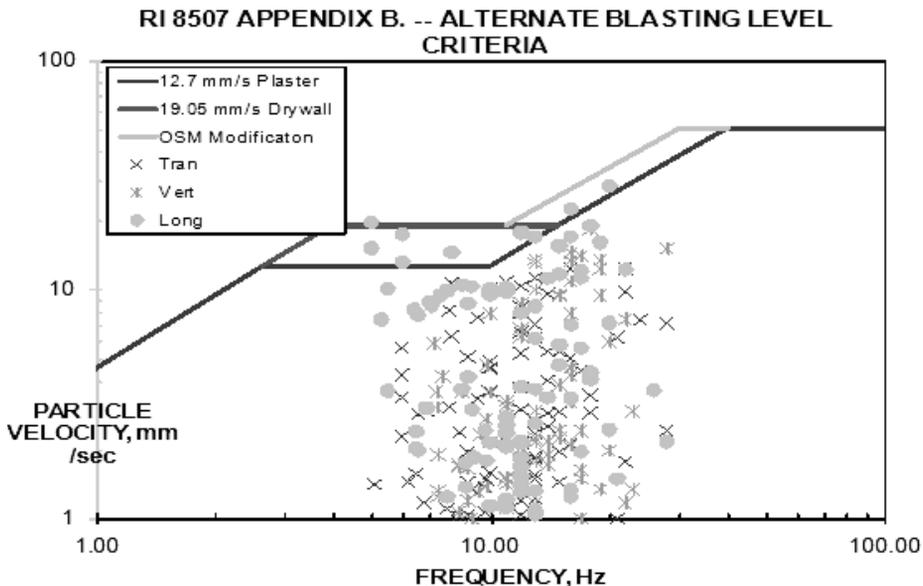
Fig. 7. Analysis of vibrations frequency.

Fig. 7의 주파수 분석결과 현장의 발파 주파수 대역이 대부분 5Hz부터 29Hz 사이에서 발생하였으며 대부분 7Hz~19Hz 사이의 저주파수 대역을 나타낸다. 이러한 현상은 현장에 불규칙하게 분포한 클링커층과 암석이 다공질의 현무암으로 지질적 특성에서 기인한 것으로 생각된다. 계측위치 별 주파수 분석과 발파패턴 별 주파수 분석에 의하면 발파위치 및 규모에 의한 주파수대역의 특별한 변화는 없는 것으로 판단되었다.

다(양형식, 1992). 발파진동으로 인한 주파수가 주변 구조물의 안정성 평가에 큰 영향을 미치는 사실로 미루어볼 때 당 현장의 발파로 생기는 진동은 에너지를 멀리까지 이동시키며 발파진동의 주 주파수 대역이 구조물의 고유주파수와 유사한 10~20Hz으로서 발파로 인한 진동이 지속적으로 발생될 경우 주변 구조물의 안정성에 영향을 미칠 수 있을 것으로 판단된다.
