축산용 자동급수기의 누전감지시스템에 관한 연구

A Study on Leakage Current Detecting System for Automatic Waterer Using Livestock Barn

Abstract : This paper is purposed to develop an leakage current detecting system(LCDS) which can prevent electrical fires on breaker capacity expansion as well as ruptures of XL(Extra long) pipelines and power failure by operation of ELB(Earth leakage breaker) at auto water machine in winter. In order to develop LCDS, this paper studied field state investigation, field state experiment, development of leakage alarm system and verification experiments. Field states investigation at livestock companies(10 companies) in cheong-won location to deduce the problems of auto water machine is analyzed. The field state experiment is conducted at B livestock company in cheong won location. The field state experiment method is measured with leakage current when ELB tripped by environment factor(fine, cloudy, and rainy day). The LCDS is developed as MCU(Micro Control Unit) part applied leakage current values at B livestock company. Verification experiments for the leakage current detecting system were conducted by two methods of current supply and field test. Results show that LCDS

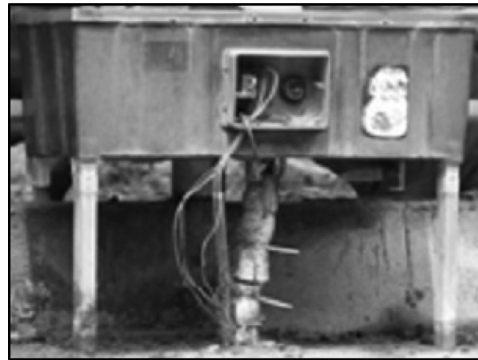
Fig. 1. AWM exposed at external environment in livestock.

이다. 본 연구에서는 누전 차단기의 개념 보다는 누전경보기의 개념을 적용하여 축산용 자동급수기에 적합하도록 설계하였다. 실태조사는 청원지역 10개소의 축사를 분석하였고, 타켓은 1개소의 축사에 3개월간의 데이터를 도출하였다. 축사의 자동급수기의 공급 전기는 한전에서 인입하여 메인 분전반에서 각각 분기하는 형태로 이루어져야 한다. 하지만, 현장 상태조사를 한 결과 각각의 분기 회로를 이용하여 설치된 농가는 없었으며 접지불량 및 피복 벗겨짐, 각 개소의 차단기 및 온도조절기함 뚜껑 개방 등 설치환경이 매우 불량하였다. Fig. 1은 실제 축사 외부에 노출된 자동급수기를 나타내었다. 개폐함의 뚜껑이 없었으니 먼지나 분진 등이 많이 쌓여 트래킹에 의한 누전경로를 형성하여 차단기를 트립시키는 요인으로도 작용하였다. Fig. 2는 1그룹에 5~6개의 자동급수기가 장착되었고, 각각의 자동급수기에 누전차단기가 설치되어 있으며 또한 1그룹에 대하여 메인분전반의 누전차단기 1개에 직접 연결하는 방식으로 사용되고 있었다. 특히 자동급수기의 위험성은 1개소에서는 30 mA 이하의 누설전류가 발생되면 해당 개

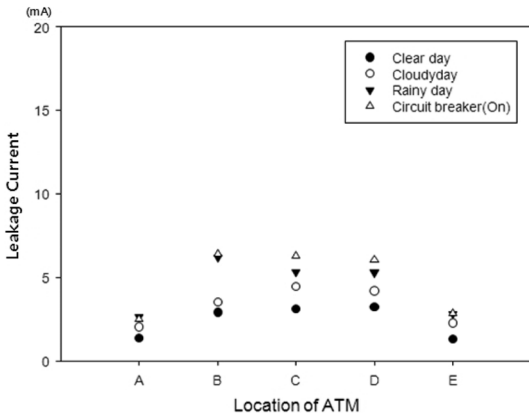
Fig. 3. Leakage current value of AWMs under heat on.

적으로 상승되는 것을 알 수 있었고 5월 13일, 21일, 6월 3일에 각 개소의 차단기가 트립되었다. 6월 3일에는 C와 D개소의 차단기가 동시에 트립되는 것을 확인 하였다. Table 3은 비온 날을 기준으로 누설 전류 값을 측정하고 차단기의 트립 유무를 파악해 보았다. 맑은 날과 흐린 날에는 각 개소의 누전 값들의 변화가 B, C, D의 값들이 전체적으로 상승되는 것을 알 수 있었고 5월 19일과 6월 19일, 7월 5일, 7월 11일, 7월 29일에 각 개소의 차단기가 작동 되었다. 5월 19일에는 메인차단기가 작동하였는데, 동작특성은 한 개소의 누설전류값은 30 mA 이하로 동작되지 않고 여러 개소의 누설 전류값이 연합되면 25~30 mA 이상으로 인하여 메인차단기가 동작한 경우이다. Table 4는 대체적으로 B, C, D의 차단기가 누전 값이 상승하였던 것을 확인되었다. 또한, 맑은 날이나 흐린 날 보다는 날씨가 습하고 좋지 않은 비온 날에 누설전류 값이나 차단기의 트립이 빈번하였다. 그 이유는 외부로 노출된 환경적 요인, 습한 날씨로 인한 급수기의 환경적 요인이 작용하여 큰 값의 누설전류를 발생시키는 것이 원인이었다. Fig. 3~4에서 Table 1~4에서 해당 자동 급수기의 누설전류에 대한 평균값

을 나타내었다. Fig. 3은 자동급수기의 히터 작동 시 차단기가 작동된 값에 대한 그래프이며, Fig. 4는 자동급수기의 히터 미작동 시 측정된 누설전류 값이다. Table 5는 B농장의 자동급수기용 평균 누설전류 값을 나타내었다.

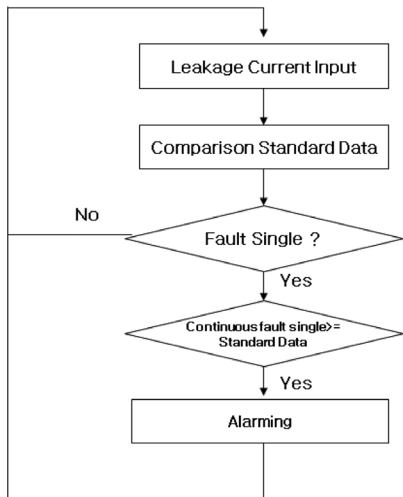
Fig. 6. Alarming algorithm of LCDS.

사의 AT89C51과 ATmega128이 이에 해당된다. 두 소자 모두 저가이며 다루기가 간편하다. AT89C51의 경우 ADC가 없어 외부에 ADC를 설계하는 단점이 있다¹⁰⁾. 또한 ADC의 분해능력이 우수하면 그 가격 또한 상승하는 경향이 있어 CPU의 속도와 기타 I/O PORT를 고려해야 하며, 축산환경에 대한 프로그램의 펌웨어 기능을 보유하고 있는 ATmega128의 MCU를 선정하였다. 본 MCU는 기술 개발의 범위의 누설전류(1~500 mA)로 ADC능력이 10 bit이면 $2^{10} = 1,024$ 로 1,024개로 분할 할 수 있어 충분히 가능하다. Fig. 5는 자동급수기의 누전정보기를 위한 MCU 설계를 나타내었다¹¹⁾. Fig. 6은 MCU의 동작 알고리즘을 나타내었다.

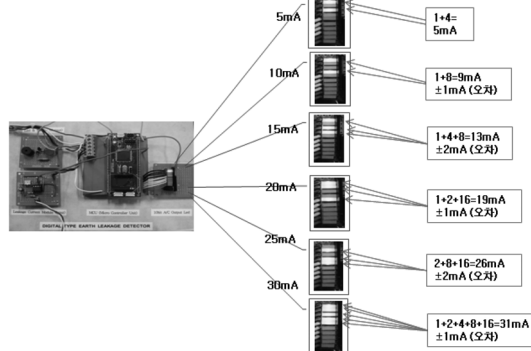
(b) Output bit values of LCDS

Fig. 8(a)는 LCDS와 미세전류 발생기의 인터페이스를 나타내었고, (b)는 10bit led로 위에서 아래로 나타내며 첫 번째 5 mA는 첫 번째 led on과 세 번째 led on으로 나타난 결과 값이다(첫 번째 led = 1, 두 번째 led = 2, 세 번째 led = 4, 네 번째 led = 8, 다섯 번째 led = 16 ~등으로 led가 on했을 때 해당 비트의 더해 준 값이다).

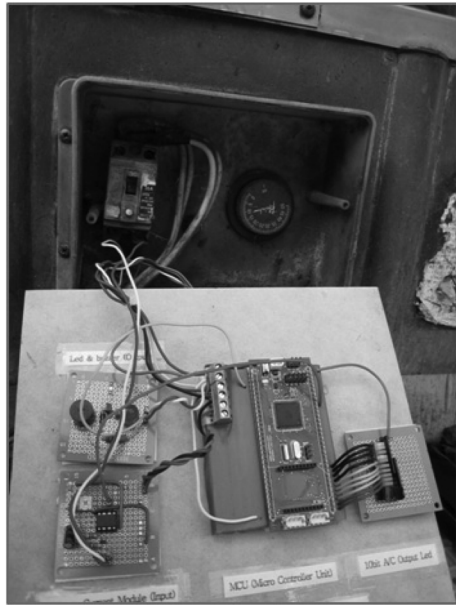
(a) Real livestock barn

Fig. 9. Field test at B livestock barn.

맑은 날 디지털 누전경보기 측정결과 : 4mA	호린 날 디지털 누전경보기 측정결과 : 9mA	비온 후 디지털 누전경보기 측정결과 : 13mA
---------------------------	---------------------------	----------------------------

(b) Output data derived from field test

다. 맑은 날, 호린 날, 비온 날의 3가지 조건의 환경적 변수와 계측기를 이용하여 검증한 결과 상습 누전 기기에서는 다소 높은 누설전류 값이 측정되었고 맑은 날이나 호린 날보다 비온 날에 전체적인 개소에서 높은 누설전류 값이 측정 되었다. 본 누전경보시스템은 SMT(surface mount technology) 제작을 통하여 실제 자동급수기에 응용 가능할 것으로 판단된다. Fig. 9(a)는 현장실험 장치를 구성한 것이며, (b)는 데이터 값의 출력부를 나타내었다.
