# 하중 후 임플란트와 지르코니아 지대주 사이의 표면 변화

조선대학교 치의학전문대학원 치과보철학교실

## Surface Changes between Implant and Zirconia Abutment after Loading

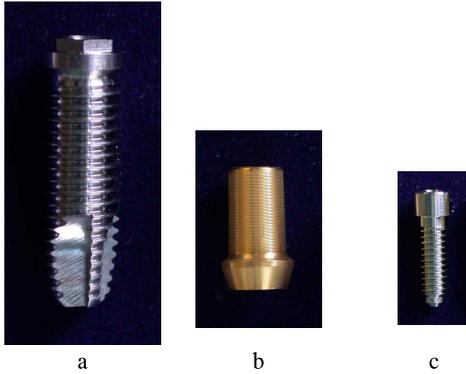
Fig. 1. Avana system (a: fixture, b: abutment, c: abutment screw).

임플란트 고정체는 Osstem 회사에서 생산되는 외부육각기둥(external hexagon)을 가진 직경 직경 4.0mm의 고정체(Hexlock 4.0D×10mm; Avana Dental Implant System, Korea)를 선택하였다(Fig. 1-a).

시멘트 유지형 지대주를 선택하였다. Cemented abutment(Regular, 5mm(D)×2mm(C)×5.5 mm (H), Osstem, Korea)를 선택하였고(Fig. 1-b), 지르코니아지대주는 시멘트 유지형 지대주를 복

지대주 나사는 두 시스템 모두 타이타늄 지대주 나사를 사용하였다(Fig. 1-c).

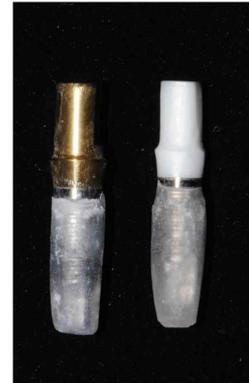
Fig. 2. Cemented abutment and Zirconia abutment (attached onto implant)

제하여 제작하였다(Fig. 2). 지르코니아 지대주는 Zirkonzahn system을 이용하여 제작되었다.

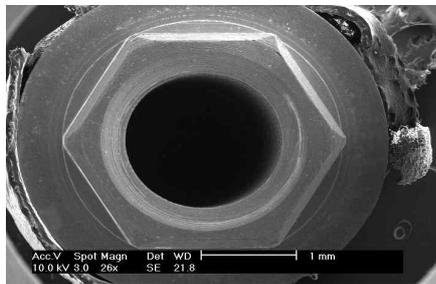
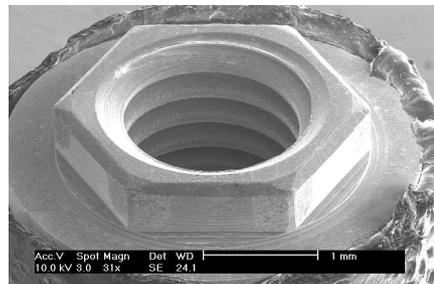
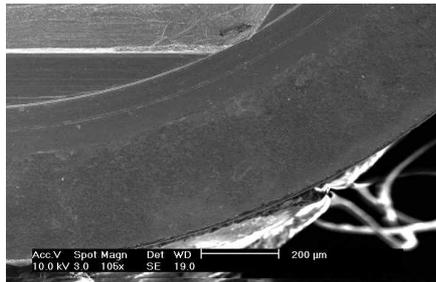
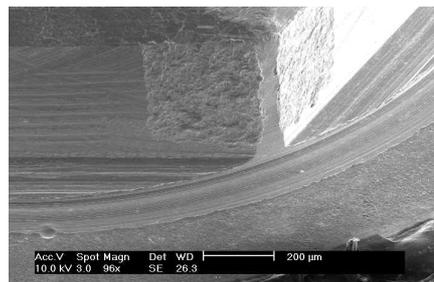
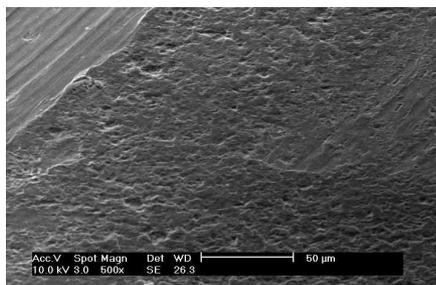
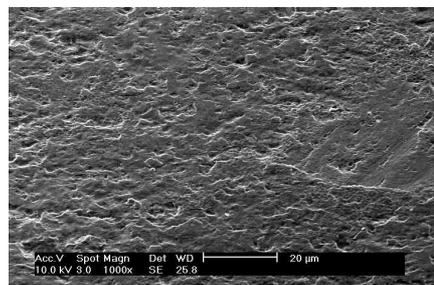
Fig. 3. Photomicrograph of Osstem Implant attached to cemented (titanium) abutment in SEM (A,B,C,D,E,F: Magnification ×21, ×24, ×105, ×96, ×500, ×1000)

임플란트의 외부 육각기둥(external hexagon)의 코너 부위에 마모가 뚜렷이 나타났고(Fig. 3- B,D),

임프란트의 platform에서는 지대주와 접촉하는 부위가 연속성을 지닌 원형 밴드형태로 마모양상을 보였다(Fig. 3-A,B,C,D). 임프란트 platform을 고배율로 관찰시 지대주와 접촉하지 않는 부위는 거친 가공선이 그대로 존재하였으며, 지대주와 접촉하는 부위는 마모로 인해 금속이 떨어져 나간 양상이 뚜렷이 관찰되었다(Fig. 3-E,F).

로 관찰시 두 그룹 사이의 표면변화 차이는 확연히 나타나며 지르코니아 지대주와 접촉하는 임플란트 표면에서 현저한 표면 변화를 보여준다(Fig. 4). 타이타늄 지대주를 사용한 경우 접촉된 임플란트 platform에는 반지형태의 경미하고 연속된 마모양상을 보이지만(Fig. 3-A,B), 지르코니아 지대주에 접촉된 임플란트 platform의 표면은 불규칙하고 연속되지 않으며 패임의 깊이에 큰 차이가 있다.(Fig. 4-A,B) 이는 임플란트와 맞닿는 지르코니아 지대주 표면이 타이타늄만큼 정확하고 매끄러운 표면으로 가공되지 못하였음에 기인할 것으로 사료된다. 또한, 지르코니아 입자가 거동 마모(fretting wear)결과 지르코니아 지대주로부터 떨어져 나와 임플란트 platform에 묻혀있는 것이 곳곳에 발견된다. 이것은 취성이 강한 지르코니아의 성질에 기인한 것으로 사료되며, 이 입자는 임플란트와 지르코니아 사이에 하중이 가해짐에 따라 임플란트 platform 표면의 변화를 더욱 심하게 유발하는 원인으로 작용할 것으로 추정된다. 이와 같은 관찰되는 마모양상이 지속될 경우 임플란트와 지대주 사이의 유격이 커짐으로 인해 임플란트 platform 및 외부육각기둥에 추가적인 손상을 유발할 수 있으며<sup>14)</sup>, 임플란트와 지르코니아 지대주 경계면의 적합정확도가

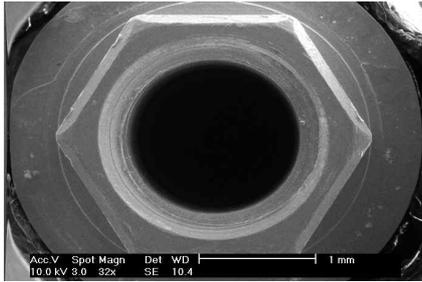
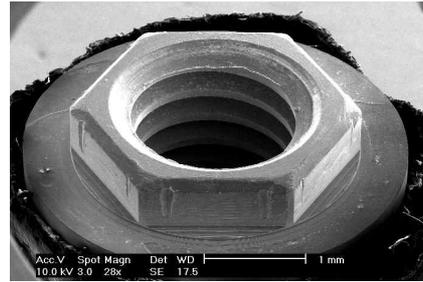
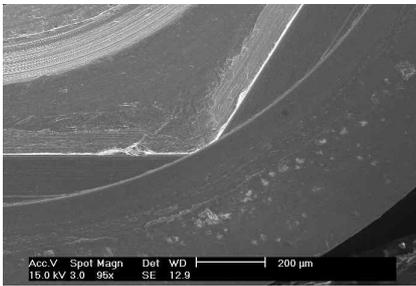
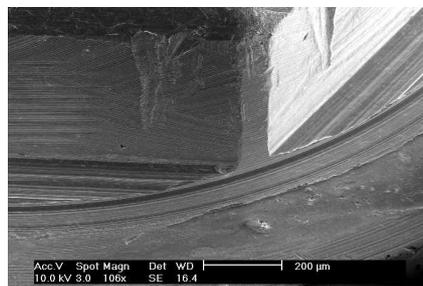
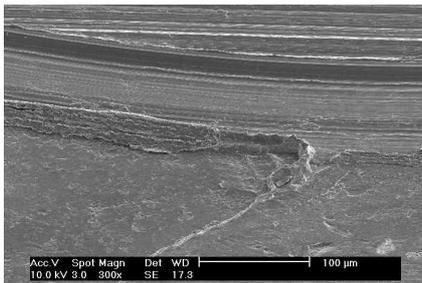
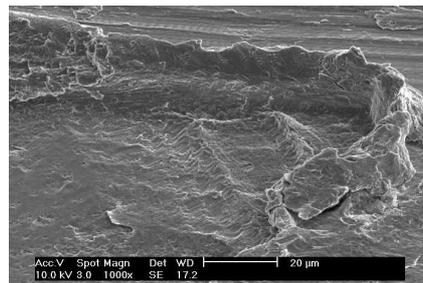
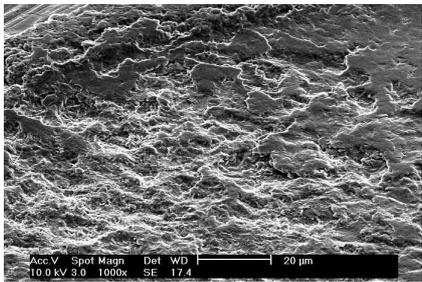
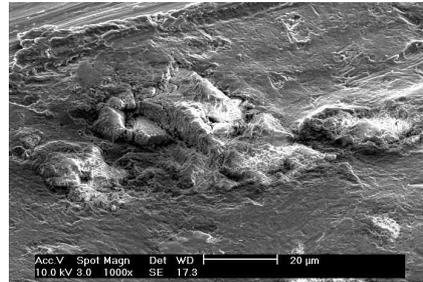
Fig. 4. Photomicrograph of Osstem Implant attaced to zircoxia abutment in SEM(A,B,C,D,E,F: Magnification  $\times 21$ ,  $\times 24$ ,  $\times 105$ ,  $\times 96$ ,  $\times 500$ ,  $\times 1000$ )

지르코니아 지대주와 접합되는 임프란트의 외부 육각기둥은 타이타늄 지대주와 접촉하는 임프란트 보다 심한 마모현상을 보였다. 임프란트의 외부 육각기둥은 수직으로 깊고 뚜렷한 마모를 나타내었으며(Fig. 4-B,D) 임프란트의 platform도 타이타늄에 비해 불규칙적이고 심한 마모 양상을 보였다(Fig. 4-A,B,C,D). 타이타늄 지대주와 접촉하는 임프란트 platform이 연속적이고 일정한 두께의 밴드형태로 마모를 나타내는 반면 지르코니아와 접촉하는 임프란트의 platform은 마모의 형태가 불규칙적이고 비 연속적이며 때로는 심각한 변형을 보여주었다(Fig. 4-E,F,G,H) 지르코니아와 접합하는 임프란트 platform에 나타는 마모의 특징적인 양상은 표면의 변형(Figure 4-E,F)과 표면의 패임(Fig. 4-G,H) 이었다.

Fig. 4-H에서는 지르코니아 입자가 임프란트 platform 표면에 박혀있는 것이 관찰되었다. 다음은 지르코니아 지대주와 접합된 임프란트 platform상에 묻혀있는 입자들을 EDX로 성분 분석한 결과이다(Fig. 5).

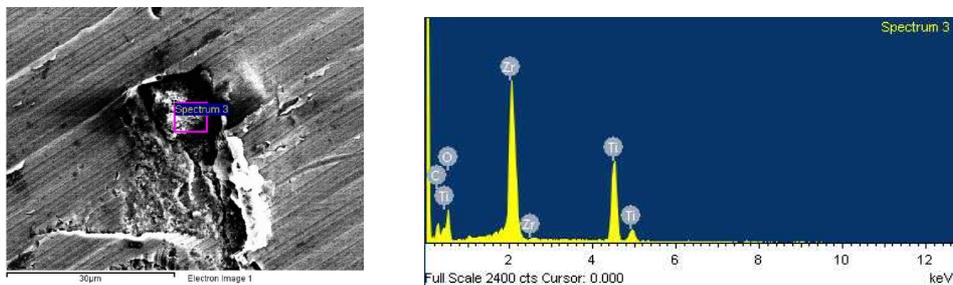
Fig. 5. Composition of particle on the implant platform contacted with zirconia abutment.

A. Zr particle B. Composition of Figure 5-A.
