매복된 하악 제2유구치의 교정적 견인

김민정 · 이상호 · 이난영 · 장향길

조선대학교 치의학전문대학원 소아치과학교실

ORTHODONTIC TRACTION OF IMPACTED MANDIBULAR SECOND PRIMARY MOLAR

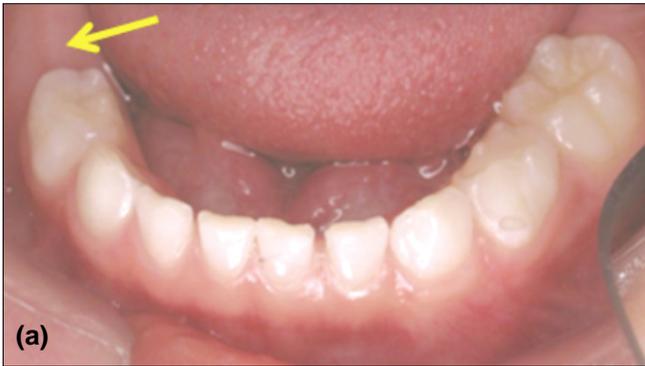
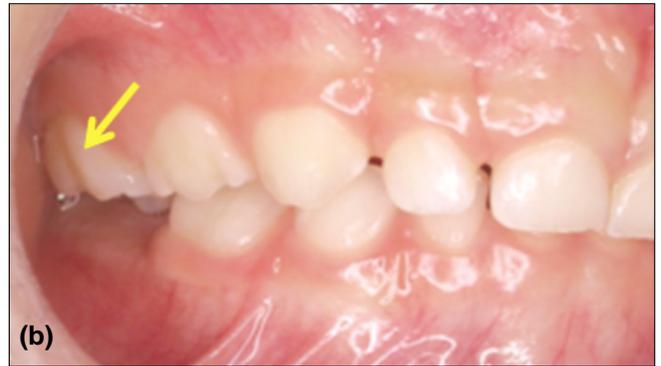
Fig. 1. First visit. (a) Mandibular right second primary molar did not erupted. (b) The antagonist extruded slightly.

3세 9개월 된 남아가 치아가 나지 않는다는 주소로 조선대학교 치과병원 소아치과에 내원하였다. 구강 내 임상소견으로는 하악 우측 제2유구치가 미맹출되어 있었고, 상악 우측 제2유구치가 정출되어 있었으며, 과개교합이 관찰되었다(Fig. 1).

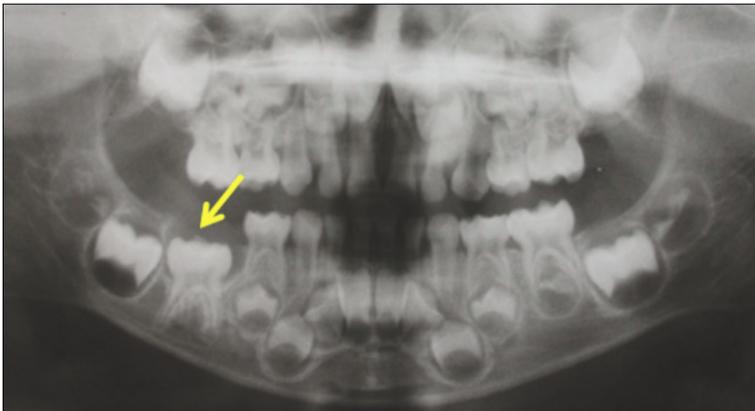
Fig. 2. Panoramic radiograph at the first visit. The crown and roots of it were in normal formation and periodontal ligament space was observed. The succeeding tooth-bud was not observed.

방사선학적 검사 결과 매복된 하악 우측 제2유구치는 정상 치아의 형태를 보였고, 치근의 성장은 거의 완료된 상태였으며 치주인대강의 존재를 통해 해당치가 유착되지 않았음을 확인하였다. 해당 치아의 후속 영구치 치배는 관찰되지 않았다(Fig. 2). 문진 결과 특이할 만한 가족력이나 의학적 병력은 없었다.

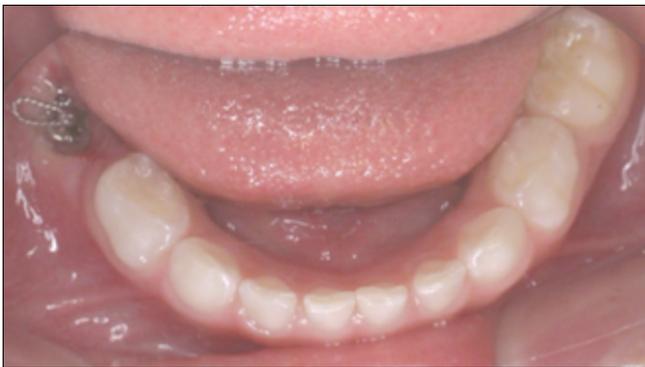
Fig. 3. After surgical removal of gingiva on the occlusal surface, a lingual-button was attached on it.

매복된 하악 우측 제2유구치 상방의 치은 조직을 절제한 후, 교정적 견인을 위하여 교합면에 결찰 강선을 연결한 버튼을 접착하였다(Fig. 3). 가철성 장치와 교정용 고무줄을 이용하여 매

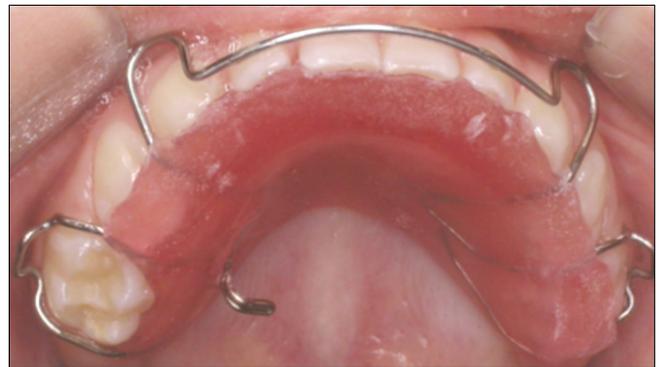
Fig. 4. Removable appliance for orthodontic traction. Considering the decreased vertical space because of the over-erupted antagonist, the appliance included occlusal bite plate allowing sufficient eruption space for the impacted tooth.

복된 제2유구치의 견인을 시행하였다. 정출된 대합치를 고려하여 가철성 장치에 교합상(bite plate)을 포함시킴으로써 매복치의 견인을 위한 충분한 공간을 부여하였다(Fig. 4). 환자의 보호자로 하여금 가철성 장치의 고리와 치아 교합면에 부착된 버튼 사이에 교정용 고무줄을 걸고 매일 교환하도록 지시하였다.

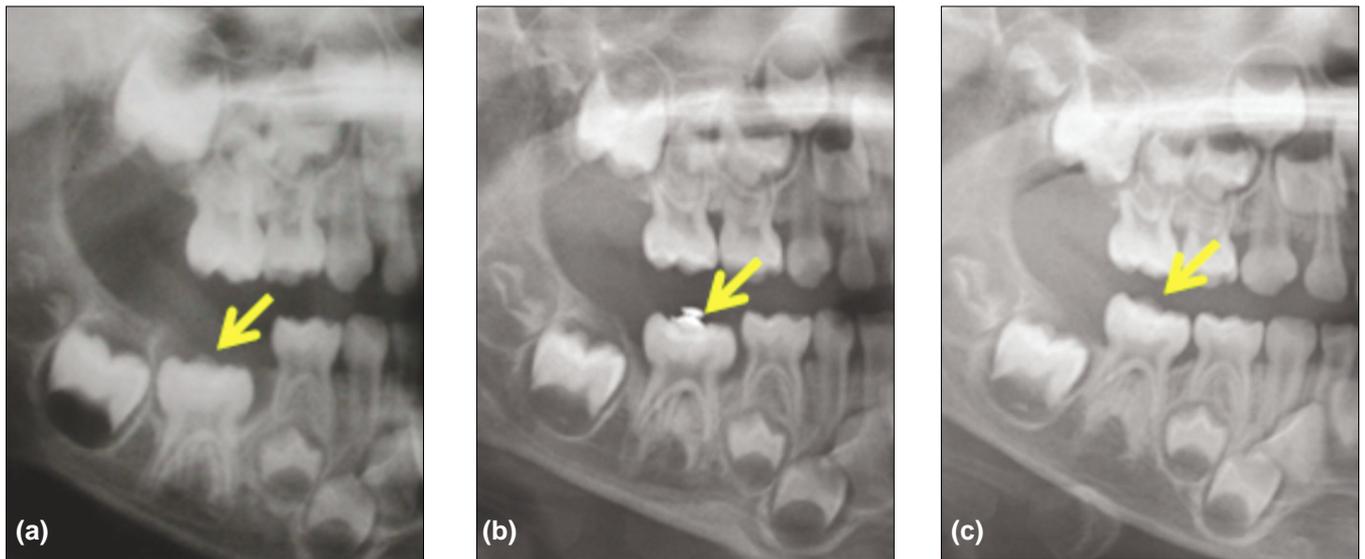
Fig. 5. (a) First visit; mandibular right second primary molar was impacted. (b) 3 months after orthodontic traction, the tooth moved upward in response to orthodontic force. (c) 7 months after orthodontic traction, the tooth reached to the occlusal level.

3개월 후, 방사선 사진에서 매복된 치아가 교정력에 반응하여 교합면 방향으로 이동한 것을 관찰할 수 있었다. 5개월 후, 버튼을 제거하고 자발적인 맹출을 관찰하였고, 7개월 후, 치아는 정상적인 교합관계를 이루게 되었다(Fig. 5, 6).

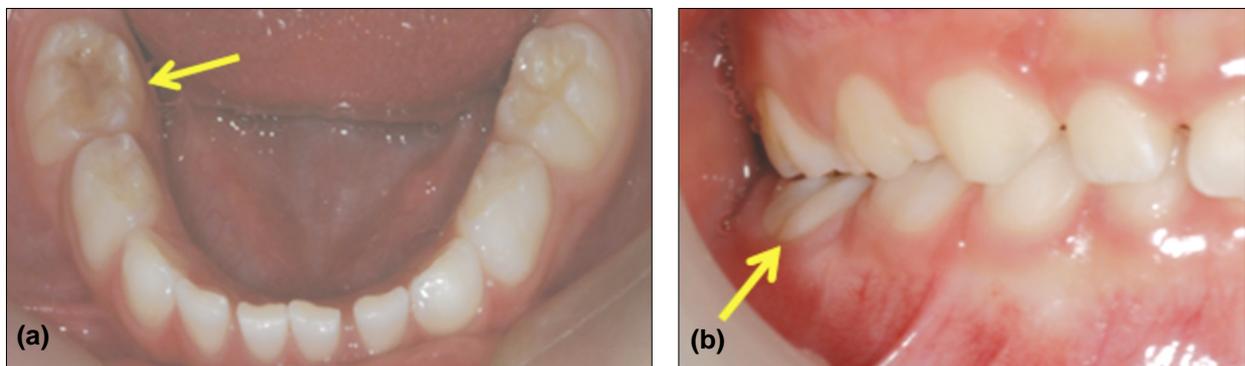
Fig. 6. 7 months after orthodontic traction, the tooth was in normal position. (a) occlusal view. (b) side view.

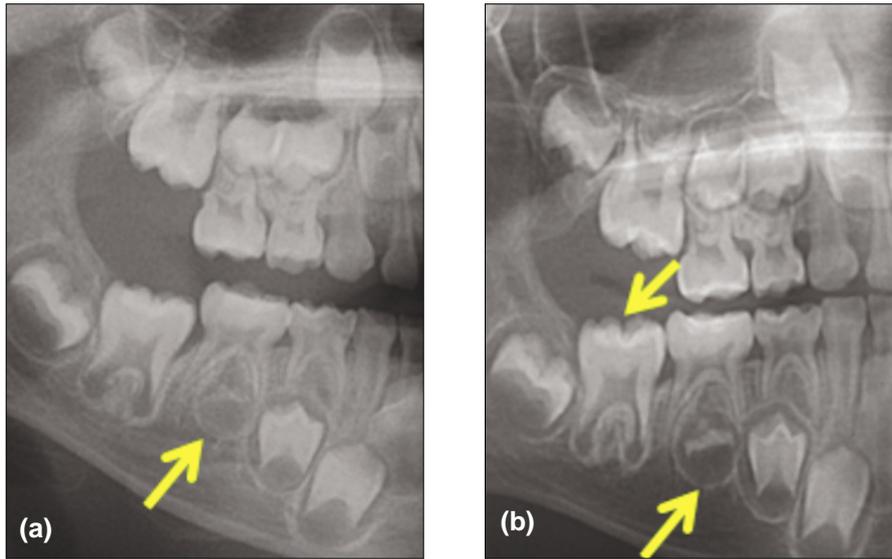
Fig. 7. (a) 24 months after orthodontic traction, the developing tooth bud of second premolar was observed. (b) 30-month after, normal eruption of the first molar, and development of the second premolar were observed.

정기적인 임상 및 방사선 검사 소견을 통해, 24개월이 경과된 후에는 견인된 제2유구치 하방에서 제2소구치 치배의 발육을 관찰할 수 있었고, 30개월이 경과된 후, 하악 우측 제1대구치의 정상적인 맹출과 제2소구치 치배의 발육을 관찰할 수 있었다. 교정적으로 견인된 유치 주변의 치주조직 또한 정상적으로 발육되어있음을 확인할 수 있었다(Fig. 7).
