설비공사 주요 안전대책 ④

중대재해사례 및 대책②

사례
02

사다리 위에서 덕트 설치작업 중 바닥개구부로 추락

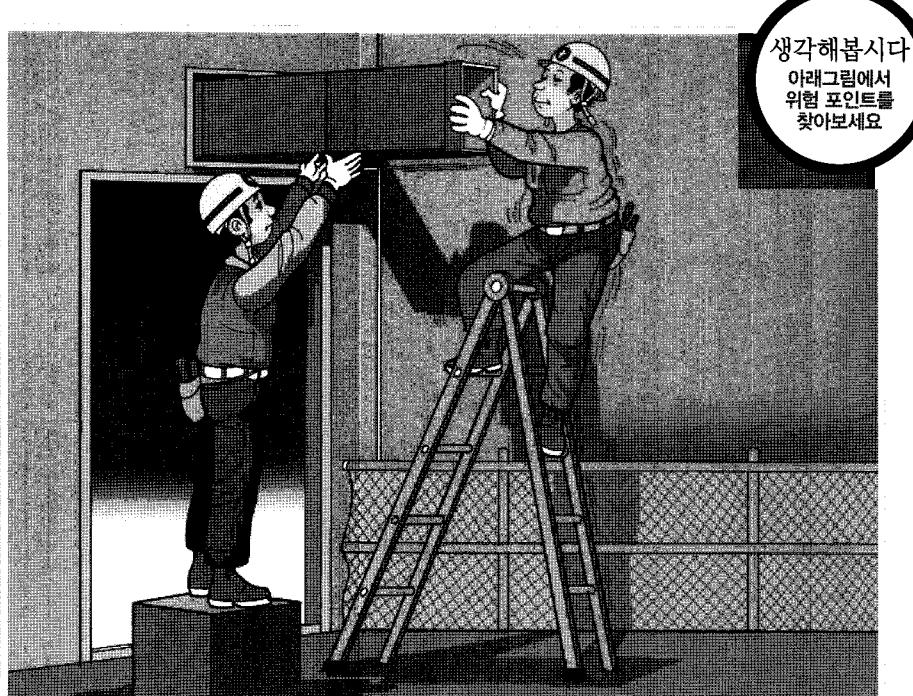
호텔 신축공사 현장에서 협력업체 소속 재해자(중국인, 덕트공, 남, 47세)가 지하 3층 세탁실 급기팬 룸에서 A형 사다리에 올라 덕트 설치작업 중, 작업구간 인근의 바닥개구부로 추락(약 5m)하여 사망한 재해임

- A형 사다리

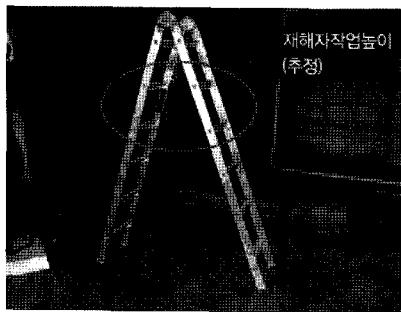
- 재해발생 당시 지하 3층 세탁실 급기팬 룸 작업장에는 재해자와 동료작업자 2명만 작업을 실시 중이었음
- 재해자가 추락한 바닥개구부 단부에는 안전난간(상부난간 95cm, 중간난간 45cm)이 설치되어 있었으나, 사고발생 당시 재해자는 상부난간보다 높은 위치인 A형 사다리의 단단(110cm~140cm)에서 작업을 실시하여 사다리와 함께 안전난간을 넘어 지하 4층 바닥으로 추락함
- 재해 기인물인 A형 사다리는 다리부분의 미끄럼방지재가 일부 털락된 상태이며, 별도의 전도 방지조치 없이 사용되었음

〈재해기인물인 A형사다리〉

- 총설치 높이 : 180cm
- 4번 단단 높이 : 110cm
- 5번 단단 높이 : 140cm
- 단단폭 : 38cm

* 추락높이 = 지하 4층 층고 3.8m + A형 사다리 단단 높이(110cm~140cm) ≈ 5m

- 사다리를 이용하여 작업을 실시하는 경우에는 다리 바닥부분에 미끄럼방지장치를 설치하는 등 미끄러지거나 넘어지는 것을 방지하기 위한 조치를 하여야 함

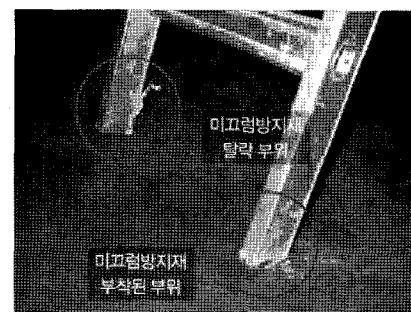
〈사다리 하부〉

- 사다리를 이용하여 작업을 실시하는 경우에는 다리 바닥부분에 미끄럼방지장치를 설치하는 등 미끄러지거나 넘어지는 것을 방지하기 위한 조치를 하여야 하나 미실시
