김 주 범
한국건설안전기술협회 고문

1998년 8월 6일, 2009년 7월 12일 및 2011년 7월 27일에 일어난 산사태에 대하여 현장상태를 살펴보았다. 1998년 산사태는 경기도 양주군 백석면 기산리에서 일어난 것으로 길가에 위치한 식당에 피해를 주었다. 두번째 2009년 산사태는 경기도 이천에서 일어난 것으로 계곡 아래 공장에 피해를 주었다. 마지막 세번째는 서울 우면산에서 일어난 것으로 TV에 연일 보도되었다. 이러한 산사태가 발생하는 원인으로서는 다음과 같은 것들이 있다.

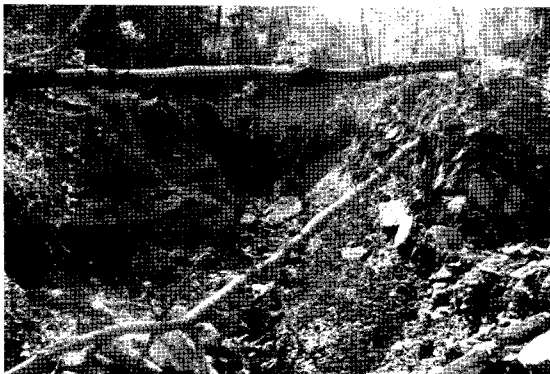
[그림 4] 토류석량증가로 세굴 범위 확대(깊이 약 3m)

서 많은 토사류가 가속되면서 침식세굴이 급격이 증가하여 큰 사태를 일으키게 된다. 토석재의 양이 많은 것은 계곡에 퇴적된 토사가 많기 때문이다. 실제로 세굴 깊이가 3m 이상 되는 것도 볼 수 있었다. 그리고 산사태에서

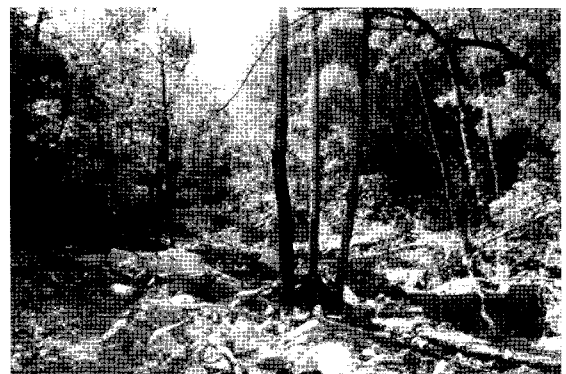
[그림 5] 토석류에 의해 나무가 쓰러져 유로 변경유도

건설안전기술 · Vol. 54
서 계곡바닥의 퇴적사력도와 양안사면의 흩을 세굴하게 된다. 이때 그곳에서 있던 나무를 쓰러뜨리면 이것이 흐름을 방해하고 범위를 확장하고 또는 좁은 계곡에 나무 등이 걸려 임시 저류지를 만들고 이것이 갑자기 터지면

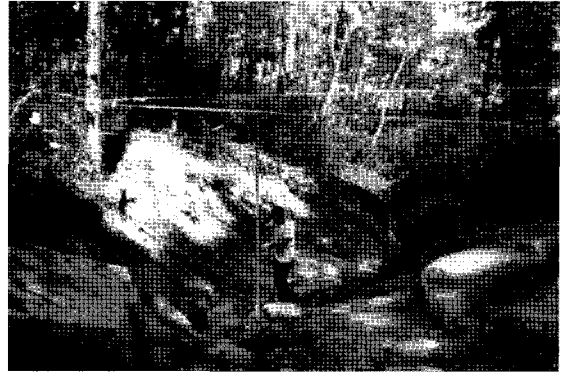
[그림 7] 임시유수지 자리(쓰러진 나무들이 쌓임)

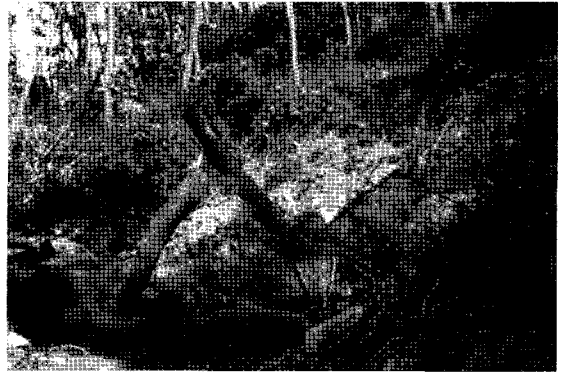
[그림 9] 산사태 시점부 나무가 북측으로 쓰러짐(남향사면)
