산업자원부 고시에 따른 가스사고 해설

1 밀폐식 보일러의 급·배기설비 설치기준

2 | 관련 사고사례

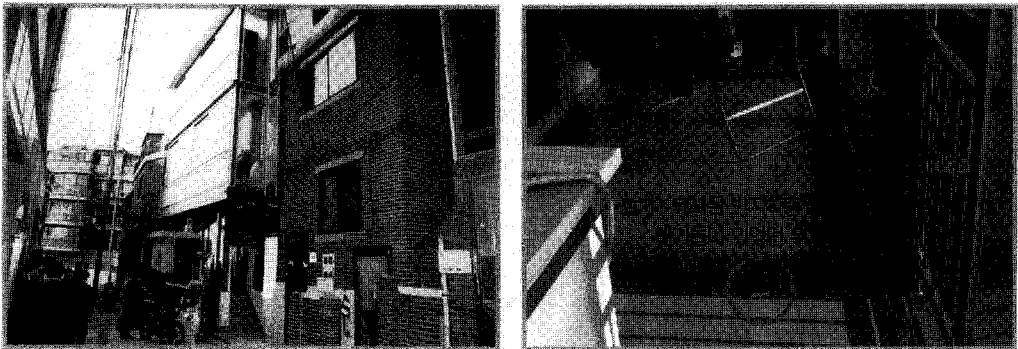
[사고 관련 사진]

사고가 발생한 주택은 당초 반지하 1개층과 지상 2개층의 주택이었고, 반지하층의 가스보일러 배기구 튼이 주택의 옥상에 설치되어 있었음. 그러나 2층과 3층을 증·개축하면서 반지하 층의 가스보일러 배기구 튼을 철거·폐쇄하고 3층 거실바닥으로 개조하여 사용하였으며, 반지하층의 새로 이사 온 피해자가 가스보일러를 사용하자 배기구 튼이 철거·폐쇄되어 배출되지 못한 배기가스가 피해자의 거실 및 안방으로 유입되어 3명이 중독·사망한 사고임.

3층 증축으로 가스보일러 배기구 튼을 철거·폐쇄한 것을 모르고 가스보일러를 사용하였음.

<사고주택>
