# 집중호우에 의한 도시부 도로 피해 원인 및 대책

**이 용 수**  
한국건설기술연구원  
연구위원  
yslee@kict.re.kr

**정 재 형**  
한국건설기술연구원  
연구위원  
jjhcivil@kict.re.kr

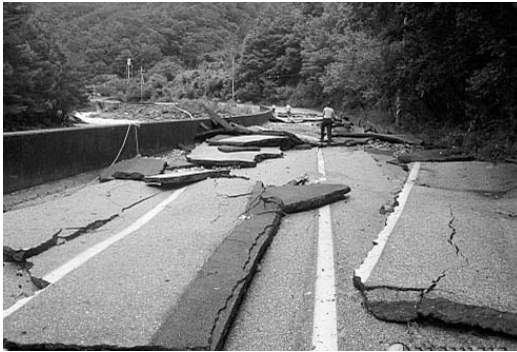
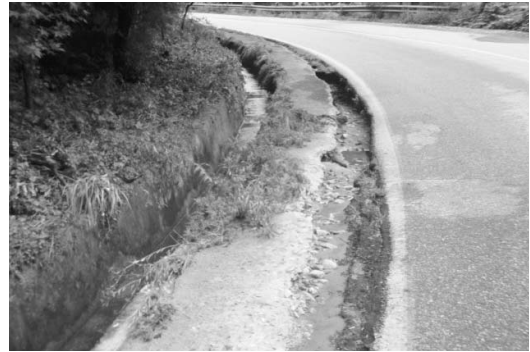
〈그림 3〉 도로붕괴 현장조사사진

있다. 집중호우시 발생하는 침식·세굴로 인한 도로붕괴는 하천 만곡부에 위치하는 도로가 상류로부터의 유수가 수충부에 부딪혀 성토비탈면, 석축 및 옹벽 밑부분을 세굴시켜 도로를 파괴시키는 것이다. 하지만 하천변이 아닌 일반 도로에서도 침식 및 세굴로 인한 도로 파손이 발생한다. 〈그림 3〉은 2011년 8월 10일 전북 남원시 지방도 000로, 하루동안 약 400mm의 집중호우로 인해 도로가 파손된 현장이다. 하천변이 아닌 일반국도에서 도로가 파손되는 원인은 댐체에서 사용하는 개념인 수압할렬(Hydraulic Fracturing)이라고 볼 수 있다. 댐에서 수압할렬의 개념은 1960년대 이후부터 이해되기 시작하여 최근까지 그 발생사례가 많이 발표되고 있으며 이는 간단히 말해 댐체내에 아칭에 의한 응력전이로 인해 상대적으로 작은 응력이

작용하는 부분에 보다 큰 수압이 작용함으로써 댐체내 수평크랙이 발생하는 현상이라 할 수 있다. 이러한 수압할렬은 침하 및 집중된 누수의 발생원이 되며 댐체의 인장파괴를 유도한다.

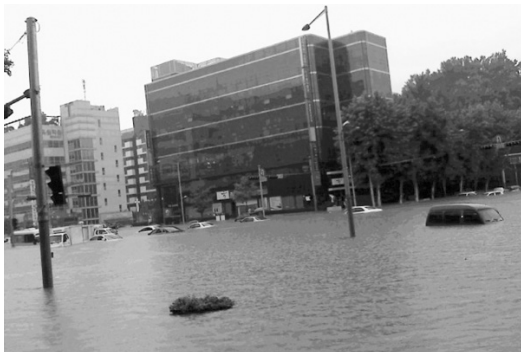
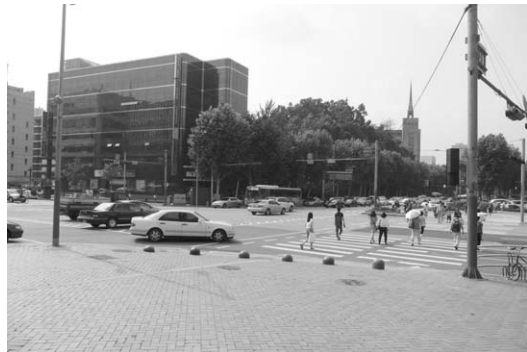
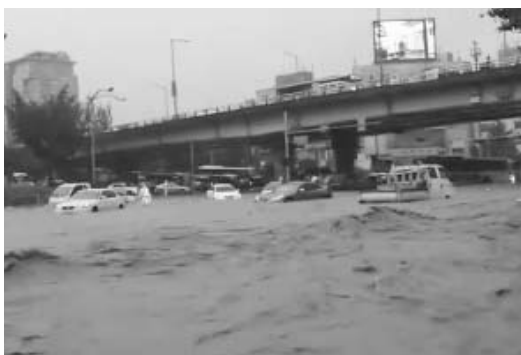
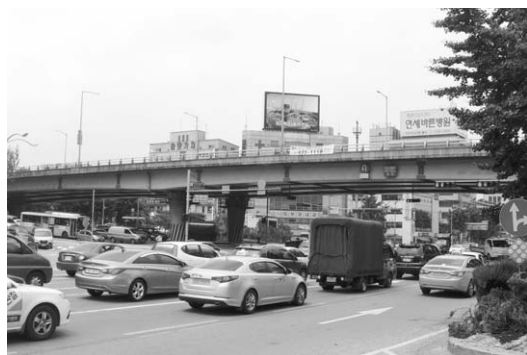
〈그림 5〉 2011년 도심지 도로 침수

집중호우시 대치역 도로침수

대치역 침수 이후

집중호우시 사당역 도로침수

사당역 침수 이후

최근 서울 도시부 도로의 침수로 대규모 교통 혼란이 발생하였다. 도심지내 도로침수는 1) 하수도 시설의 우수배제능력 부족, 2) 도로내 설치된 빗물받이의 원활한 집수용량의 부족, 3) 배수펌프장까지 우수 흐름 연계성 부족, 4) 기존 하수관거 선형 불량 및 하수관 통수능력 부족 등으로 인한 우수 흐름 장애 및 하수 지체로 인한 도로 노면수 배수 불량이다.

또한, 저지대 하수관거 통수단면 부족에 배수위 상승으로 인한 도로 침수, 저지대 교차로의 우수 집수시설 부족 및 도로 종횡배수 경사도 불량으로 인한 노면수 배제 지체, 하수 악취 이유로 고부관 등 빗물받이 덮개 설치 또는 계곡수 유입부 하수관 입구부의 낙엽, 쓰레기 등 이물질로 인한 폐쇄로 우수의 도로 유출, 급경사 지역 도로의 우수 집수 시설 불량에 따른 노면수가 저지대로 집중이다.

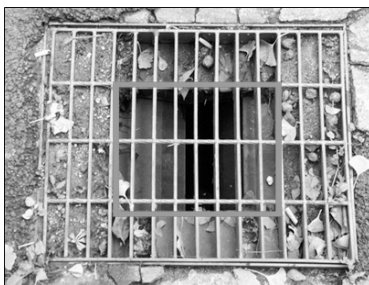
〈그림 8〉 우수받이 개선

토사 막힘에 의한 우수받이

우수 효율이 좋은 우수받이

또한 도시부의 우수받이의 개선으로, 현재 내부 약취방지 빗물받이로 토사 및 각종 오물 및 생활쓰레기 등의 틈새 축적으로 배수 유입량 감소하고 국지성 호우 및 장마철 긴급상황 발생시 구조물에서 그레이팅의 분리가 안되어 배수기능 상실, 지지분한 외관으로 쾌적한 환경을 저해하고 있다. 따라서, 토사(오물) 유입시 원활히 유출되어 그레이팅 커버와 받침틀 청결 및 배수면적, 배수능력 증가를 위하여 그레이팅의 Bearing Bar의 방향이 유속과 동일방향으로 배수기능 증진하도록 한다.
