Cover Story

서울지역 홍수피해의 원인과 대책

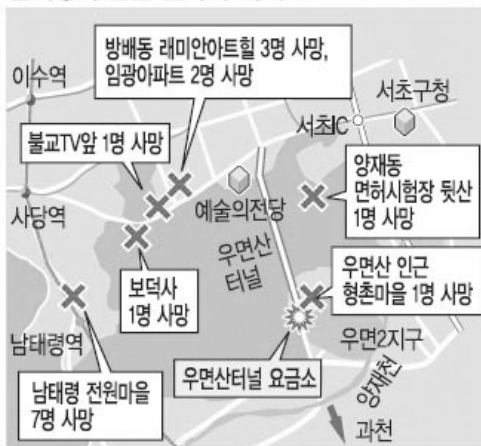
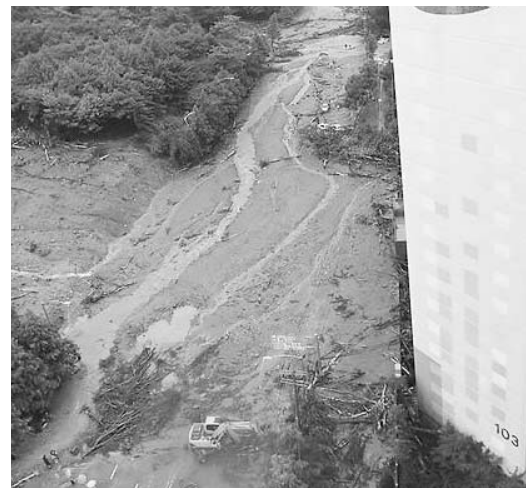
<우면산 산사태의 현황 및 현장모습>

먼저 우면산 산사태를 먼저 살펴보자. 산사태라는 것은 바위나 흙이 경사면을 따라 급격하게 아래로 이동하는 것을 뜻하는데 이번 우면산 산사태의 경우에는 토석흐름(debris flow)에 속한다. 이러한 토석흐름의 산사태는 시속 30km정도의 빠른 속도로 발생하므로 그 피해는 불을 보듯 뻔하다. 가령, $F=ma$ (힘은 질량과 가속도에 비례)이므로 경사가 있으니 가속도가 일정하게 가해지고 물과 흙, 돌이 합쳐지면서 질량이 커져 힘이 엄청난 크기로 증가하게 된다. 이러한 우면산 산사태는 천재인가 인재인가? 하는 주장을 자주 볼 수 있는데 우면산 산사태 사고는 천재+인재라고 볼 수 있겠다.

우면산 산사태의 근본적인 원인은 시간당 100mm 가량 내린 폭우로서 천재에 가까우나 인위적으로 설치한 일부 시설물들의 부정적인 영향도 예상할 수 있다. 우면산 내에 주말농장이 산중턱에 만들어 졌는데 농장은 작물이 자랄 수 있게 하기 위하여 땅이 부드러워야 한다. 즉 물을 머금게 되면 약해서 다 흘러가 버리게 된다. 형촌마을에 세워진 연못 또한 관리시설 및 관리자의 미비로 물이 넘쳐 버린 것도 하나의 원인으로 작용한 것으로 보인다. 또한 최근 불고 있는 들레길, 올레길 등의 산 중턱을 돌아가는 산책로를 만들었는데, 길을 내고 배수로로 내지 않음으로서 물이 고여 있다가 한번에 흘러 내려갔을 가능성도 배제할 수 없다. 또한 '군부대가 원인이다' 혹은 '아카시아 나무가 원인이다' 등의 수많은 문제점이 제기되고 있으나 구체적인 책임소재는 아직 입증되지 않았다. 하지만 분명한 것은 천재와 인재의 합작이고 이로 인해서 이미 많은 피해를 입었다는 사실이다. 따라서 지금 당장 필요한 것은 다시는 이런 일이 발생하지 않도록 철저한 대비책을 강구하고 이를 체계적으로 실행하는 것이다.

이러한 산사태는 전형적인 후진국형 재난으로서 현재 서울시와 산림청으로 관리체계가 이원화 되어 있는 것을 하나의 통합기관의 설립으로 바로잡아야 한다. 또한 산림청에서는 조금 더 전문성을 발휘하여 산사태 경고를 예보 할 때에는 '서초구 전체, 관악구 전체' 같은 식이 아닌 조금 더 국소 지역에 정밀하게 분석해서 '어느 계곡 주변이 위험하다' 등으로 구체적으로 대응하는 방안도 필요한 것으로 보인다. 특히 이미 2010년 8월에 산사태가 일어났었음에도 불구하고 당시 광화문 광장의 침수로 사건으로 인하여 언론에 크게 부각되지 않았고 대응 역시 미비하였다는 점은 결과론적으로 참으로 안타까운 일이 아닐 수 없다. 이상기후 현상이 일상화된 현시점에서 집중호우 등으로 인

한 산사태 피해를 예방하기 위해서는 산 주변 시설물을 설계하고 시공 할 때에는 철저한 분석과 검증을 통하여 산사태 발생 가능성을 미연에 방지해야 한다. 또한 과거의 호우사상에 미루어 구성되어 있는 방재 시설 및 시설물 기준을 한층 상향시켜 안정성을 확보하고, 주기적인 순찰과 더불어 6월~9월 같은 우기에는 상시 점검반을 편성하여 산사태의 징후를 사전 파악하여 주민대피를 완료시킬 수 있도록 하여야 한다. 또한 산사태 징후가 파악되면 관련 기관은 즉시 주변지역 관련 공무원 뿐만 아니라 전 주민에게 문자 메시지의 통보가 가능하도록 하며, 주기적으로 전화번호를 업데이트 하여 사전에 누락되지 않도록 한다.

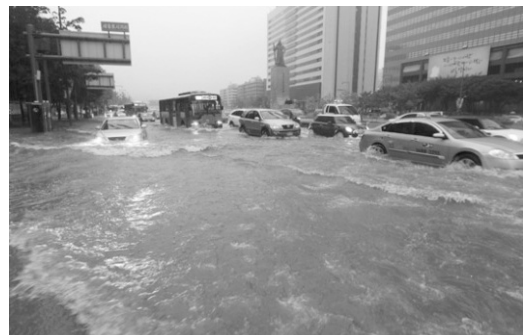
한편 이번 집중호우는 광화문 광장 및 강남지역에도 침수를 일으켜 많은 재산과 인명피해를 발생시켰다. 사실 과거 광화문 광장은 침수로 인한 물난리가 난적이 없었다. 당시에는 물이 분산되는 자연시스템이었다. 하지만 지금은 모든 하수관로를 청계천을 중심으로 집중시켰다. 따라서 광화문 북쪽의 경복궁, 동쪽의 삼청동, 서쪽의 인왕산에서 나온 물이 모두 광화문 광장으로 모였다가 청계천으로 흘러가는 시스템을 가지고 있다. 따라서 광화문의 배수 계획을 수립할 때는 기본적으로 물이 집중되는 시스템보다는 물을 분산시키는 시스템으로 하여야 한다. 즉 도시계획 시 공간적 평면적 계획은 하였지만 재해특성을 반영하지 못하였다는 것을 단적으로 보여주는 예이다. 특히 광화문 광장의 침수는 2010년에도 침수가 되었음에도 불구하고 금번 집중호우에 또 침수가 되었다는 것은 실로 부끄러운 일이 아닐 수 없다. 작년 광화문 침수 때 청계천은 넘치지 않았다. 그럼에도 불구하고 청계천의 상류지역인 광화문이 침수되었다는 것은 광화

문 지역의 물이 청계천으로 원활히 유입되지 못하였다는 것을 의미한다. 애초에 광화문 지역을 설계할 때 내린 강우가 모두 청계천으로 빠져나갈 것으로 가정을 하였지만 실제로 관로들의 통수량이 내리는 빗물보다 작아서 발생한 것이다. 서울시의 배수 시스템은 기본적으로 각 지류 및 하수관거가 청계천으로 모여서 배수되는 시스템으로 구성되어 있다. 그리고 각 구역은 시간당 75mm를 배제할 수 있도록 설계가 되었다. 하지만 여기에서 맹점이 존재한다. 즉 어느 구간이 계획 되었을 때 그 구간은 75mm가 빠져나가면 만족하는 걸로 설계를 하고 있고, 1초이던 2초이던 시간차를 두고 물이 빠져나가면 문제가 없는데 실제로는 한꺼번에 나가도록 배수시스템이 집중되어 있다는 것을 뜻한다. 더구나 이번 광화문에는 시간당 60mm의 비가 왔음에도 불구하고 침수피해가 발생하였다는 것은 현재 배수 시스템에 많은 문제가 있음을 단적으로 보여주는 예이다.

〈광화문 광장 침수〉 출처 : 미디어오늘

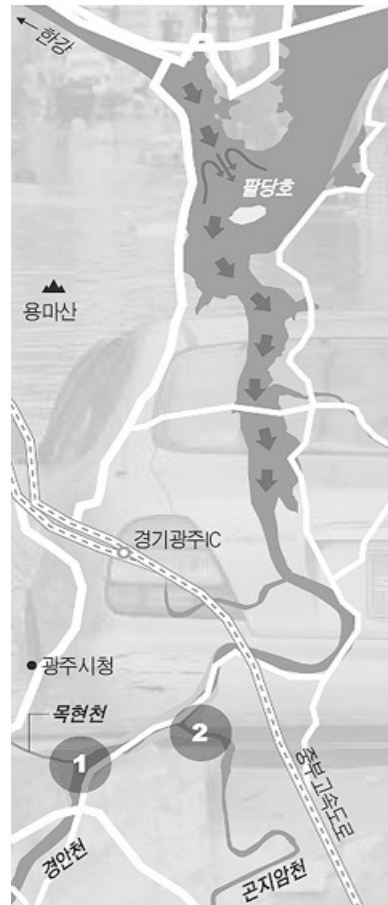
한편 이번 집중호우 기간에 많은 비가 쏟아진 경기도 광주의 곤지암천이 27일 오후 범람하여 6명이 사망하고 1명이 실종되는 등 인명 및 재산피해가 발생하였다. 해당 지역은 제방 높이가 3m 남짓으로 낮았으며 불과 20여분 만에 약 3m로 높이로 건물 일층이 다 잠겨버릴 정도로 순식간에 침수가 진행되었다. 이번 범람의 근본적인 원인은 강도 높은 집중호우로 인해 소양강댐이 방류를 하였고 하류부분의 팔당댐 또한 본류하류로 물을 방류하였지만 폭우와 소양강댐 방류물량을 감당하지 못해 지류인 경암천 및 곤지암천으로 물이 역류하여 발생한 상황으로 보인다. 특히 곤지암천은 상류에서 하류 쪽으로 경사도가 급한데다가 팔당댐과 인접해 있어 팔당댐 수위가 올라가면 물이 차오르는 취약지역이다.

〈팔당댐과 경암천 및 곰지암천 현황〉 출처 : 조선일보

이러한 홍수피해를 방지하기 위하여 그동안 여러 가지 규제와 환경문제 등으로 중지되어온 팔당

호의 준설도 이제는 인명과 재산의 피해를 줄이기 위해 시행되어야 할 것이다. 또한 이상기후가 일상화 된 현 시점에서 물그릇을 확보하여 앞으로 다가올 집중호우 및 장마, 태풍에 대비하는 방안을 강구하고 더 큰 재앙을 막도록 해야 한다. 또한 지류 정비사업도 시행하여 각 지류의 통수능을 확보하고 이번엔 곤지암천에서 볼 수 있듯이 홍수에 의한 콘크리트 제방 붕괴 같은 위험한 상황발생을 예방하고 지류에서 발생하는 피해를 줄일 수 있도록 사전에 대비해야 한다.

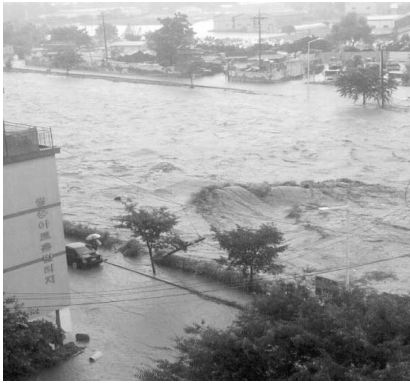
곤지암천은 지난 1990년 범람한 이후로 21년만에 범람하였는데 그 동안에도 장마철이나 태풍이 왔을 때 마다 수위가 상승해 아슬아슬하게 범람위기를 모면해 왔다. 이런 이유로 곤지암천은 수해방지 공사가 진행되어 왔고 곤지암천 하류구간과 경암천 합류구간에 제방을 설치할 계획이었지만 예산부족으로 진행되지 않았다. 하천정비의 기본계획에 따라 강의 홍수 수위를 정하여 그 보다 제방고가 낮으면 제방을增高해야 하는데 이번에 범람한 곤지암천 하류 부분은 제방을 쌓아야 하는 지점이다. 하지만 제방을 설치할 예정이었다는 것이다. 즉 이번 곤지암천 범람의 기본적인 원인은 천재이지만 예산부족으로 사전에 미리 막을 수 있었던 피

〈곤지암천 범람〉 출처 : TV Report

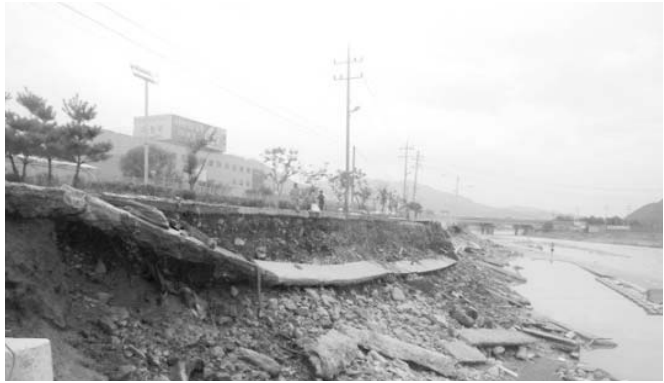
〈곤지암천 제방붕괴〉 출처 : 오마이뉴스

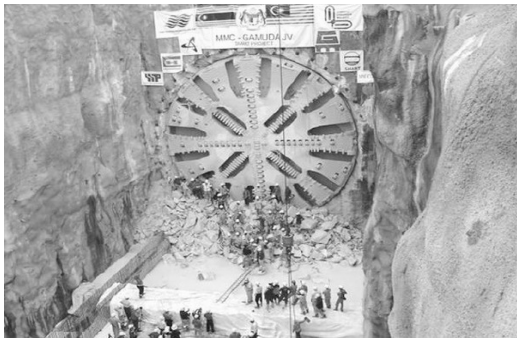
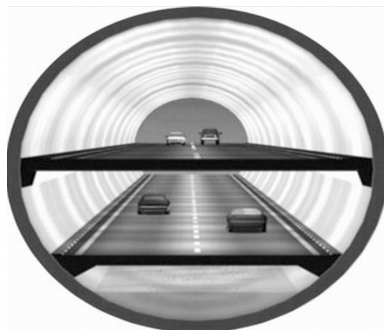
시간 정도로 가정을 하여 설계를 진행하는데 도달 시간을 늘리기 위해서 침투통이나 침투블록, 혹은 투수성 포장을 시공하거나 도심 녹지공원 및 화분 등을 설치하여 저류시간을 늘릴 수 있는 공간을 확보하는 것이 중요하다. 이러한 대책은 시설물의 배수구에 토사와 진흙이나 오물이 끼어 폐쇄되는 등과 같이 유지관리가 힘들다는 단점을 가지고 있다. 이를 보완하는 방법은 지하에 거대한 물그릇을 만드는 것이다. 이미 오사카, 뉴욕, 도쿄 등에는 유명한 도시들은 지하수로를 가지고 있다. 말레이시아에도 스마트 터널로 불리는 지하 3층짜리 배수 터널이 있는데 평소에는 자동차 도로로 사용하고 있다.

〈말레이시아 S-art터널 공사중 현장과 내부형식〉

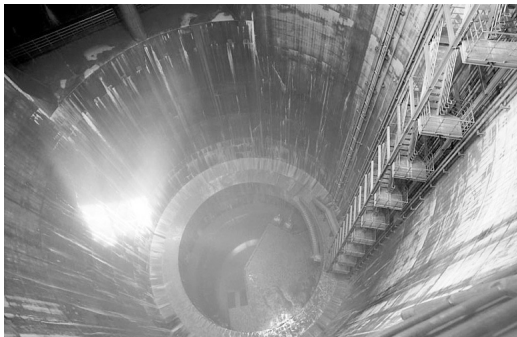
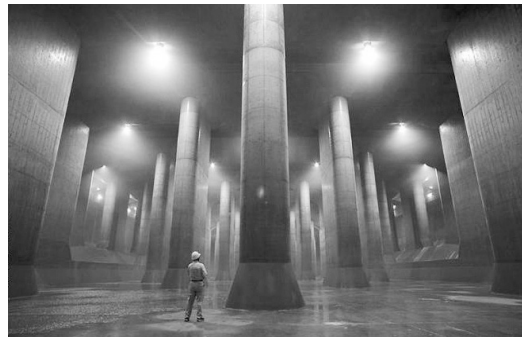
특히 방재 선진국인 이웃나라 일본의 사이타마 지하방수로를 살펴보면 지하의 ‘파르테논 신전’이라고 불리기도 하는 이 지하방수로는 세로 177m, 가로 78m, 높이 20m에 이르는 규모로 축구경기장 2개 크기와 맞먹는 면적을 가지고 있다. 콘크리트 기둥 59개는 물의 압력으로부터 지반을 안전하게 지지하기 위해 구성되었다. 방수로 좌측에는 깊이 약 75m정도에 지름 30m, 저수용량 2만 7천톤을 자랑하는 원형탱크가 위치하고 있는데 이런 탱크가 지하 방수로 곳곳에 5개소가 있다. 오른쪽에는 집중호우로 인해 범람할 가능성이 있는 중소하

천 등의 물을 지하의 원형물탱크 쪽으로 유도하여 모아진 물을 가스터빈의 힘으로 수압 조절용 수조에서 물의 압력을 낮춘 후 1만 4천마력의 가스터빈의 힘으로 일본의 대형하천인 에도강으로 강제 배출시키는 구조를 가지고 있다. 이런 시설을 이용하여 그동안 상습침수지역이었던 카스카베시, 스키토쵸, 사테시 등의 침수피해를 크게 줄일 수 있었다. 또한 오사카는 직경 16m에 18km길이의 대형수로를 통해 비가 오면 물을 배수시키고 장마가 끝나면 여기에 저장된 물을 여름에 냉각수로 사용하거나 청소용수 등으로 재활용하여 사용한다.

〈사이타마 지하 방수로 전경〉
