고단 적재된 Rack 전도, 낙하

역류된 고온 수증기에 의한 화상

콘크리트 믹서기 청소작업 중 협착

운행중인 지게차에 충돌

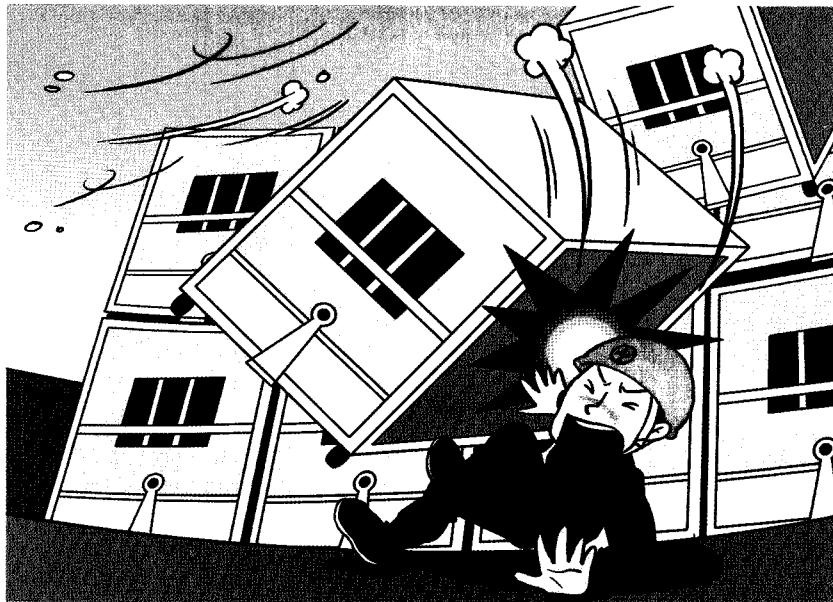
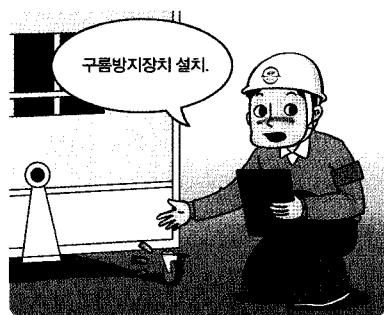
업종 : 플라스틱 제품제조
생산품 : 자동차용 부품
기인물 : Rack
재해유형 : 낙하
피해정도 : 인적 : 사망 1명, 물적 : 약 20만원

자동차 부품 생산공장 생산부 근로자가 야적장에서 생산된 부품을 화물차량에 적재 후 공장으로 걸어가던 중 비어있는 상태로 4단 적재되어 있던 반제품 운반용 Rack이 갑자기 불어온 강풍으로 전도, 낙하되며 근로자를 덮침. 화물차량 운전자가 이를 목격하고 즉시 병원으로 후송하였으나 사망함.

- (1) Rack 고단적재(4단) 및 적재방법 불량
- (2) Rack 바퀴에 구름방지조치 미실시
- (3) 강풍에 대비한 Rack 고정조치 미실시
- (4) Rack 적재장소 바닥에 파이프등 돌출물 미설치
- (5) 근로자 안전모 미착용

- (1) Rack 적재 시 전도 위험이 없는 높이로 적재
- (2) Rack 바퀴에 스토퍼 등 구름방지조치 실시
- (3) 강풍 등에 대비한 Rack간 연결고리 등 고정조치 실시
- (4) 적재된 Rack이 지정된 적재위치를 벗어나지 않도록 바닥에 돌출물 등 설치
- (5) 근로자 안전모 착용

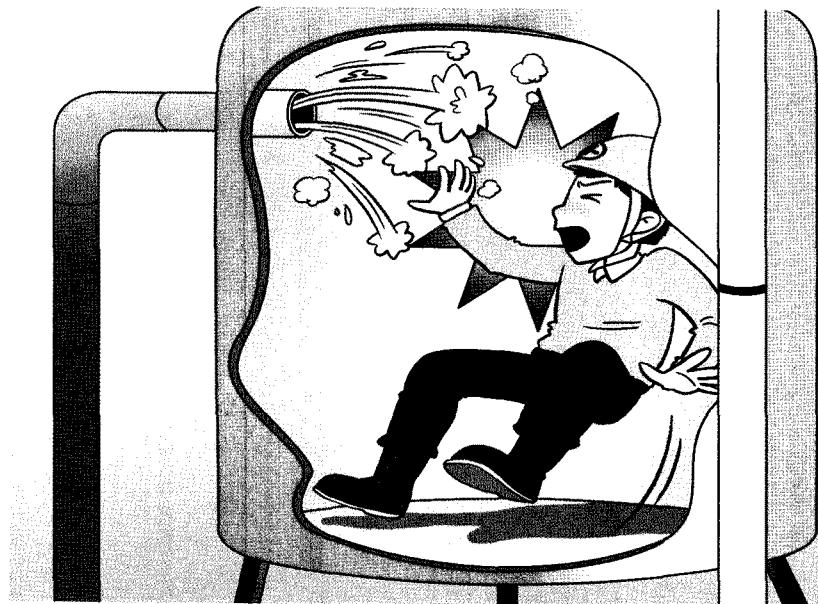
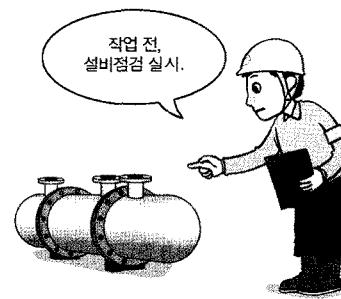
기인물 : 고온의 수증기

재해유형 : 화상

화장품 생산공장에서 공무과 근로자가 단독으로 물탱크 내부에 들어가 물청소를 하던 중 보일러에 물을 공급하는 배관의 열교환기에 서 고온의 수증기가 역류하여 물탱크 내부로 유입해 공무과 근로자는 전신 화상을 입음. 주변에 동료가 비명을 듣고 배관의 밸브를 폐쇄 후 구조, 병원으로 후송하였으나 사망함.

- (1) 배관 밸프 폐쇄조치 미실시
- (2) 노후된 열교환기 유지관리 미흡
- (3) 단독작업 실시
- (4) 근로자 안전의식 결여
- (5) 작업계획 미수립
- (6) 관리감독 소홀

- (1) 연결된 배관의 폐쇄조치 실시 후 작업
- (2) 노후된 열교환기 유지관리 철저
- (3) 단독작업 금지 및 감시자 배치
- (4) 안전의식 고취토록 안전교육 실시
- (5) 작업계획 수립 및 계획에 의한 안전작업 실시
- (6) 관리감독자 관리감독 철저

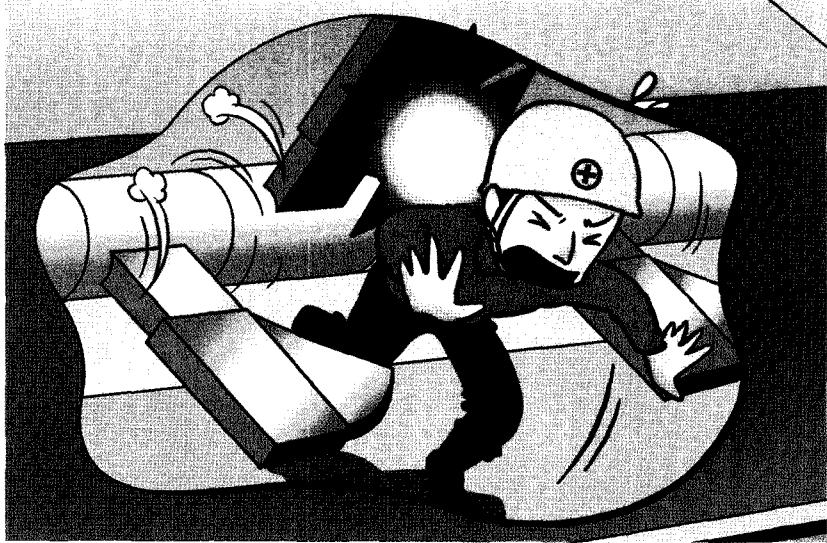
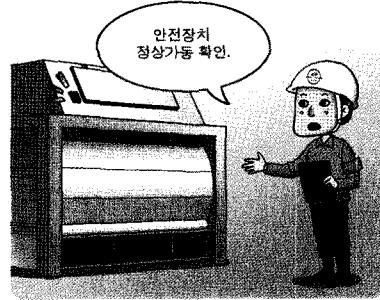
기인물 : 콘크리트 믹서

재해유형 : 협착

콘크리트제품 생산공장에서 B/P(밧차플랜트)의 콘크리트 믹서기 내부에 굳어있는 콘크리트 덩어리를 제거하기 위해 생산부 근로자가 콘크리트 믹서기 내부로 들어가 제거작업 중 동료 근로자가 이를 모르고 조작판넬의 스위치를 조작하여 믹서기 내부에서 회전하는 블레이드에 협착되어 신체 내부기관 파열 및 척추 골절로 사망함.

- (1) 비정상작업시 이를 알리는 표시 미실시
- (2) 믹서기의 주전원 차단
- (3) 덮개와 연동되어있는 안전장치 제거
- (4) 단독작업 실시
- (5) 근로자 안전의식 결여
- (6) 관리감독 소홀

- (1) '수리 중 조작금지' 등의 Tag 부착으로 제3자에 의한 사고 예방
- (2) 비정상작업시 해당설비의 주전원 차단
- (3) 덮개와 연동되어있는 리미트스위치 등 안전장치 제거 금지
- (4) 단독작업 금지 및 감시자 배치
- (5) 안전의식 고취토록 체험교육 등 실시
- (6) 관리감독자 관리감독 철저

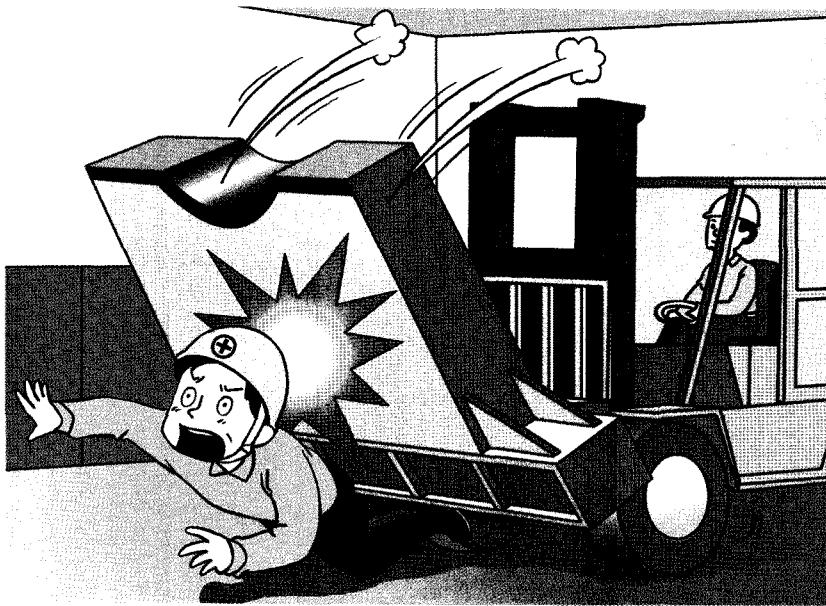
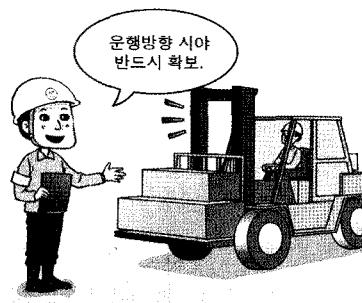
기인물 : 전동지게차

재해유형 : 충돌

건설기계 및 설비 제조공장 터빈제조 작업장에서 SKID를 싣고 전방시야 미확보 상태로 전진 운행중인 지게차와 이를 감지하지 못하고 지게차 운행 경로상으로 보행중이던 생산부서 근로자가 충돌하여 보행중이던 근로자가 사망함.

- (1) 전방시야 미확보 상태로 지게차 전진운행
- (2) 근로자 안전통로 미사용
- (3) 근로자 보행 중 주의태만
- (4) 지게차 작업계획서 미작성
- (5) 지게차 유도자 미배치
- (6) 관리감독 소홀

- (1) 전방시야 미확보시 후진운행
- (2) 근로자 안전통로 이용
- (3) 작업장내 보행 중 주의태만 금지
- (4) 지게차 작업계획서 작성 및 계획서에 의한 작업 실시
- (5) 시야 미확보상태로 지게차 운행시 유도자 배치
- (6) 관리감독자 관리감독 철저
