회전하는 트롬멜과 옹벽사이 협착

작업용리프트에서 재료 운반 중 추락

CNC 페이스커터 팁 비래

사상작업 중 화재폭발

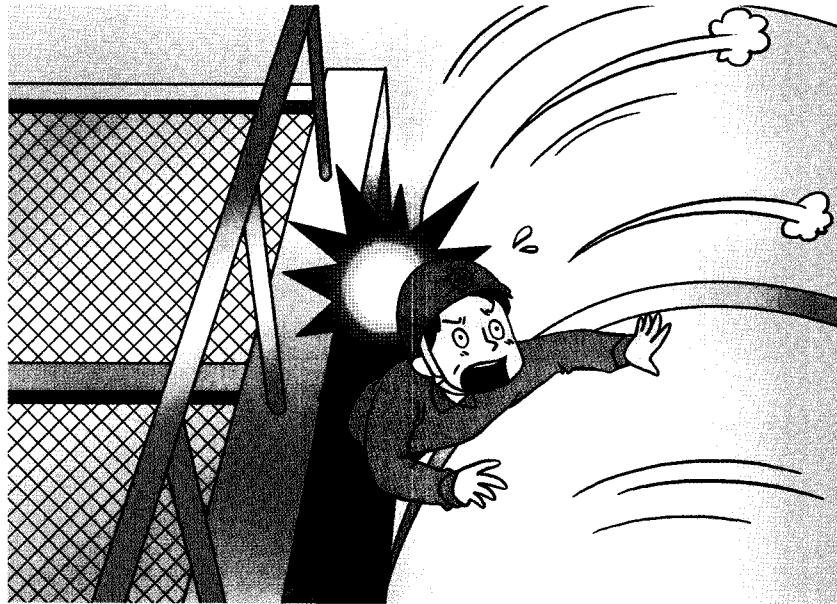
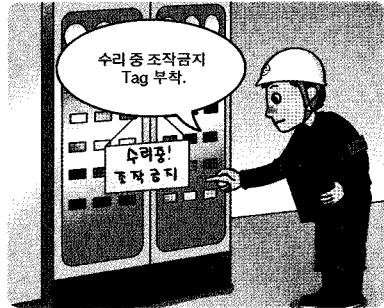
레미콘 공장 생산공무팀 근로자 2명이 폐수처리장 트롬멜 보수를 위해 폐수처리장으로 유입되는 에인 전원을 차단하고 트롬멜 위에서 용접작업 중 집수정(1번, 2번)에 물이 차올라 같이 근로자 1명이 콘트롤판넬을 수동조작 했으나 2번 집수정이 작동하지 않아 스위치를 자동으로 전환해 놓고 배수시킨 상태로 자리를 비움. 이때 레미콘차량 운전자가 들어와 급수펌프 스위치를 조작하여(급수펌프, 트롬멜, 집수정1,2 연동) 트롬멜이 회전하며 트롬멜 위에서 용접작업중이던 재해자가 트롬멜과 함께 회전하면서 트롬멜과 옹벽사이(20CM)에 협착되어 늑골 골절로 사망함.

- (1) 청소, 수리 등 비정상작업시 안전수칙 미제정
- (2) 조작반에 '수리중 조작금지' 등의 Tag 미부착
- (3) 전원차단장치에 잠금장치 미설치

- (4) 작업계획서 미작성
- (5) 작업지휘자 미배치

- (1) 비정상작업시 안전수칙 제정 후 근로자들에게 주지
- (2) 비정상작업시 '수리중 조작금지' 등의 Tag 부착
- (3) 전원차단 후 잠금장치 설치
- (4) 작업계획서 작성에 의한 안전작업 실시
- (5) 작업지휘자 배치로 주변 위험상황 통제

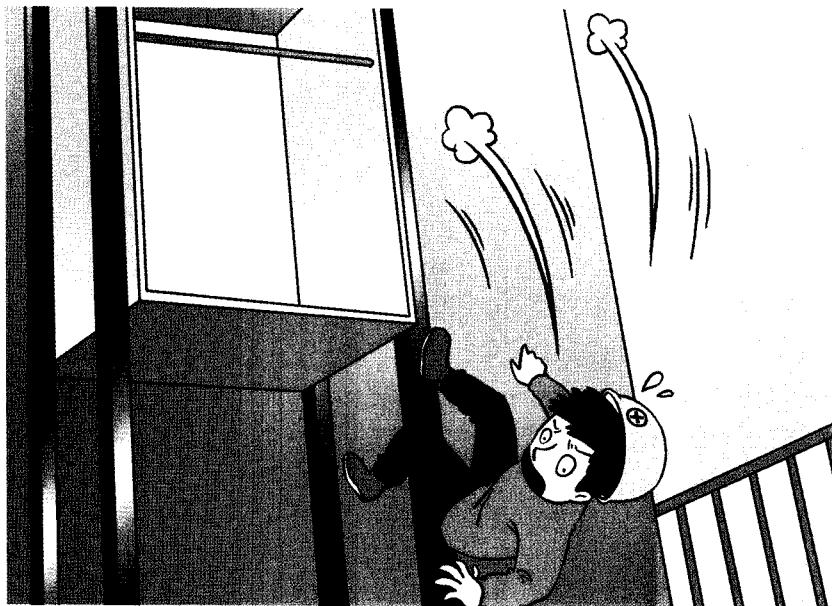
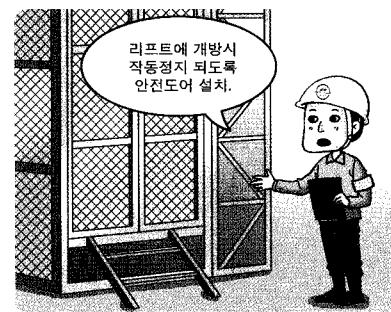
자상1층에서 파레트운반용 핸드리프트에 자재를 싣고 현장에 설치된 작업용리프트에 탑승하여 2층 배합실로 이동함. 2층에서 작업용리프트 운반구와 2층바닥 사이의 경계에 핸드리프트 바퀴가 걸려 움직이지 않자 재해자가 작업용리프트 운반구에 탑승 후 뒤에서 미는 도중 미끄러짐. 작업용리프트 운반구에는 출입문이 없는 상태여서 약 2.5m 아래의 바닥으로 추락하여 두개골 파열되는 사고를 당함. 즉시 병원으로 후송하여 수술도중 사망함.

- (1) 작업용리프트의 출입문 및 출입문 개방시 정지되도록 하는 연동장치가 없음.
- (2) 근로자의 불안전행동
- (3) 안전장치가 없어도 작동되도록 근로자 임의로 회로 변경
- (4) 작업용리프트 운반구 정지위치 점검 소홀

(5) 작업용리프트 취급 안전수칙 미제정

- (1) 작업용리프트 및 운반구에 출입문 설치 및 개방시 정지되도록 연동장치 설치
- (2) 근로자 불안전행동 하지 않도록 지도, 감독
- (3) 근로자 임의로 안전장치 기능제거 및 해지 금지
- (4) 작업용리프트 운반구 정지위치에 정지되도록 유지관리
- (5) 작업용리프트 취급 안전수칙 제정 및 주지

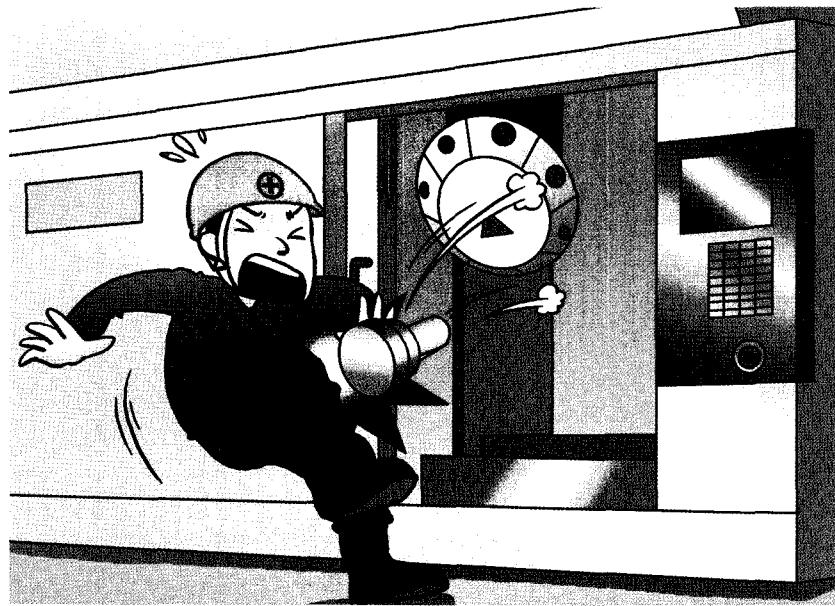
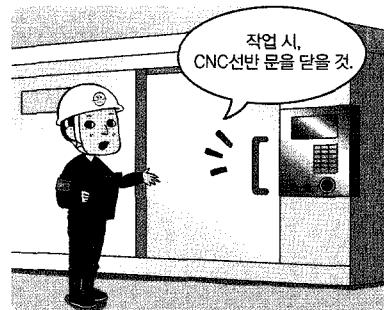
CNC작업장에서 특근작업 실시. 황동 표면 절삭작업을 위하여 CNC를 셋팅한 후 CNC 문을 개방한 상태로 운전버튼을 작동하는 순간 페이스커터가 고속으로 회전하며 페이스커터에 체결된 팁(Tip)이 비래되면서 재해자의 오른쪽 복부를 강타하여 쓰러져 있는 것을 경비근무자가 발견하고 병원으로 이송하였으나 사망함.

- (1) CNC 문 개방상태로 가동
- (2) CNC 문 개방시 정지되도록 하는 연동장치 제거
- (3) 페이스커터와 팁의 체결상태 불량
- (4) 절삭 적정속도 미준수
(평상시 3,000rpm에서 작업하였으나, 사고당시 18,000rpm(최고 20,000rpm)이었음.)
- (5) 작업안전수칙 미제정

(6) 안전교육미실시

- (1) CNC 문 개방상태로 가동 금지
- (2) CNC 문 개방시 정지되도록 연동장치 설치
- (3) 페이스커터와 팁은 충분한 장력으로 체결
- (4) 작업에 적합한 적정속도 준수
- (5) 작업안전수칙 제정 및 주지
- (6) 법에서 정한 안전교육 실시

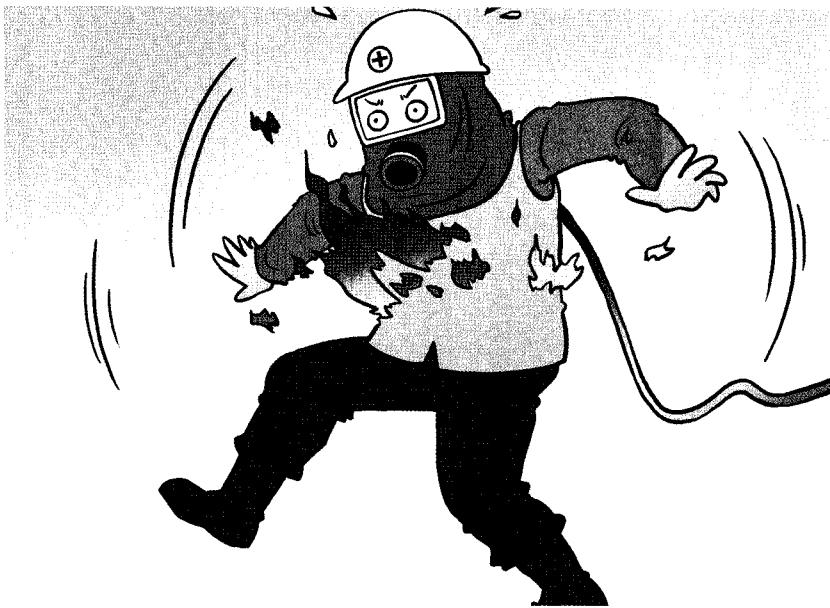
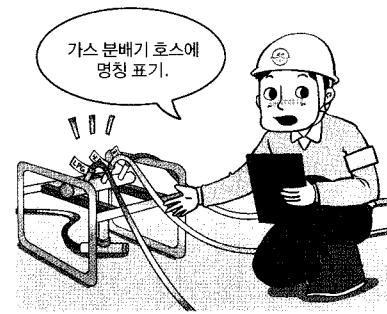
사상작업시 사상면 김서림 방지를 위해 압축공기를 공급함. 사고 발생시 재해자가 가스분배기에서 산소호스를 압축공기 호스로 오인하고 Air 조끼에 연결함. 사상작업중 발생하는 불타가 Air 조끼에서 나오는 산소에 점화되어 Air 조끼 안에서 화재가 발생, 온몸에 화상 재해를 입고 병원으로 후송하여 치료를 받던 중 다음날 사망함.

- (1) 가스분배기, 호스에 가스명 등 미표기로 오인접속
- (2) 가스호스 접속구가 종류별로 크기가 구분되어 있지 않고 동일 함
- (3) 가스분배기 접속구를 근로자 임의로 교체
- (4) 가스분배기 접속구 접속시 공구장의 확인작업 없음
- (5) 산소에 대한 물질안전보건자료 미비치 및 교육 미실시
- (6) 산소의 위험성에 대한 근로자의 안전의식 부족

- (1) 가스분배기 및 호스에 가스명 표기
- (2) 가스호스 접속구를 종류별로 크기가 다르게 하고 색으로 호스를 구분
- (3) 가스분배기, 가스호스 접속구 근로자 임의교체 금지
- (4) 가스분배기 접속구 지급시 공구장이 직접 지급 및 연결
- (5) 산소에 대한 물질안전보건자료 비치 및 내용 주지
- (6) 산소의 위험성에 대한 안전교육 실시
