자동차 부품 제조 공정

4. KISA 위험성평가 Work Sheet

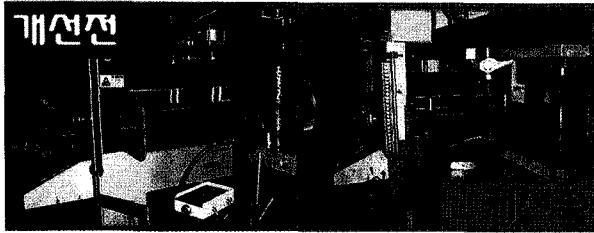
▲ 상해 : 협착 1

프레스 방호장치를 제거하여 사용하지 않음으로써 협착위험이 있음

▶ 개선대책 : 모든 방호장치를 감응식 방호장치로 하고 제거된 방호장치를 원상복귀를 시킨 후 프레스에 대한 안전교육을 실시 함

▶ 위험등급 변화 : 위험도 16에서 8로 낮아짐

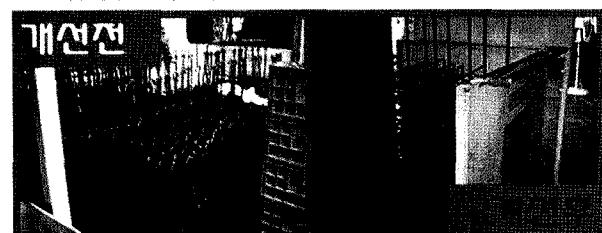
라. 도색 및 세척 작업

▲ 상해 : 전도

지그를 작업장 주변에 방치한 상태에서 작업을 함으로 지그 전도에 의한 근로자 협착 위험이 있음

- ▶ 개선대책 : 지그 보관함을 별도로 설치하고 지그는 지정된 장소에 보관하도록 조치함
- ▶ 위험등급 변화 : 위험도 12에서 8로 낮아짐

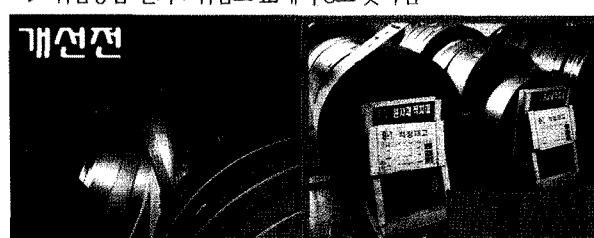
▲ 상해 : 협착 및 전도

원자재 구역 장소가 바로 정해져 있지 않아 원자재가 프레스 주위에 방치되어 있어 철 원자재의 전도로 협착 위험이 있음

▲ 상해 : 누출

도색에 사용하는 유해위험물질에 대한 물질안전보건정보가 게시되어 있지 않아 누출 등의 응급상황 발생 시 대처 능력이 떨어져 위험이 발생할 수 있음

- ▶ 개선대책 : 원자재 구역 장소를 구획하여 표시하고 원자재 적치 대에 적치하도록 조치함
- ▶ 위험등급 변화 : 위험도 12에서 8로 낮아짐

- ▶ 개선대책 : 물질안전보건자료를 각 공정에 맞게 게시하여 근로자 누구나 알 수 있도록 함
- ▶ 위험등급 변화 : 위험도 9에서 위험도 4로 낮아짐

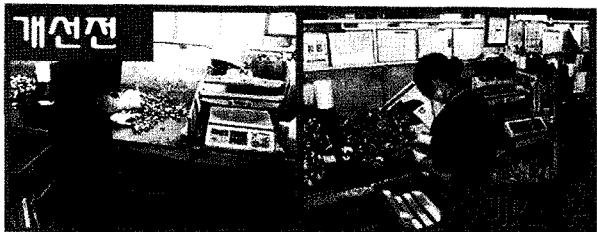
마. 검사

▲ 상해 : 유통

제품을 검사하는 검사반에서는 서서 제품 외관 검사를 함으로 근골격계질환 위험이 있음

- ▶ 개선대책 : 높낮이 조절이 가능한 의자를 지급하여 허리 부담 및 다리의 피로를 덜어줌
- ▶ 위험등급 변화 : 위험도 12에서 6으로 낮아짐

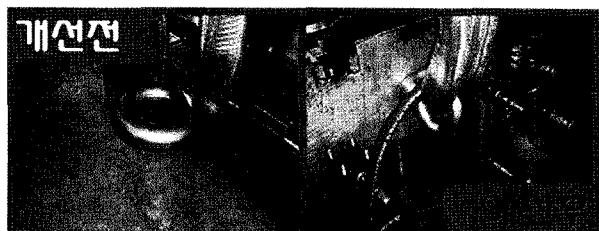
사. 금형수리

▲ 상해 : 낙하

금형 운반시 벨트 걸이용 동근머리 아이볼트를 이용하지 않고 거치는 식으로 금형을 이동하다 벨트 이탈에 의한 금형 낙하 위험이 있음

- ▶ 개선대책 : 동근머리 아이볼트를 이용하여 금형을 운반 할 수 있도록 교육을 철저히 실시함
- ▶ 위험등급 변화 : 위험도 16에서 위험도 8로 낮아짐

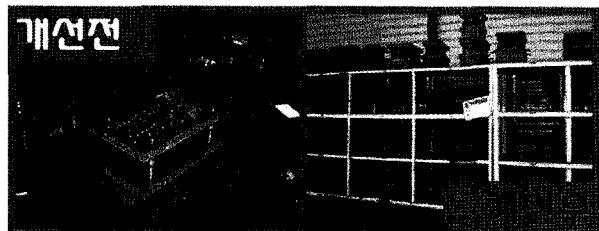
▲ 상해 : 협착 및 충돌

금형들이 보관대가 없이 작업장에 방치되어 있어 지게차 운반시 충돌의 위험이 있고, 근로자 이동시 충돌 및 협착 위험이 있음

- ▶ 개선대책 : 금형보관대를 별도로 설치하여 지정된 장소에 금형을 보관하도록 조치 함
- ▶ 위험등급 변화 : 위험도 12에서 위험도 6으로 낮아짐

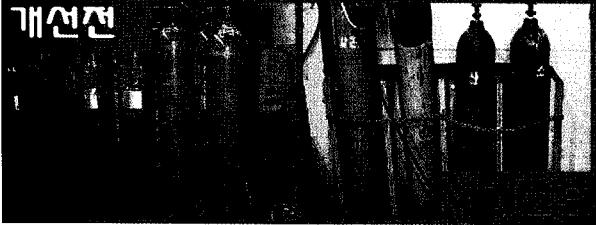
개선전

▲ 상해 : 전도 및 폭발

가스절단 용기인 아세틸렌 용기와 산소 용기를 전도방지 조치 없이 사용하고 있어 용기 전도에 의한 폭발 위험이 있음

- ▶ 개선대책 : 용기 보관장소를 설치하고 전도방지를 위한 조치를 실시 함
- ▶ 위험등급 변화 : 위험도 12에서 위험도 6으로 낮아짐

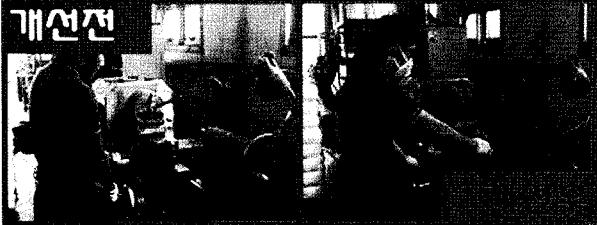
개선전

▲ 상해 : 비래

보안경 착용을 하지 않음으로써 선반 작업 중에 발생하는 침 비산으로 인한 눈 손상 위험이 있음

- ▶ 개선대책 : 선반작업을 하는 근로자는 마스크를 비롯해 보안경을 착용하도록 하고 발생한 침은 반드시 침 제거용 브러쉬를 이용해 제거하도록 안전교육을 실시함.
- ▶ 위험등급 변화 : 위험도 9에서 위험도 4로 낮아짐
