옥 치 위 | 부산대학교  
사회환경시스템공학부 교수  
(cyok@pusan.ac.kr)

# 청도천의 내일

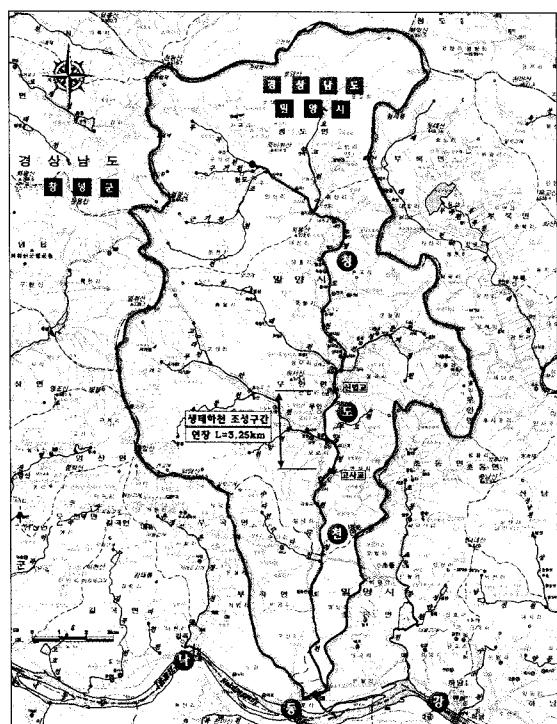
(그림 1) 청도천 유역도

청도천 유역은 경상남도 밀양시에 위치하여 동쪽으로 울산광역시와 양산시, 서쪽으로 창녕군, 남쪽으로 김해시와 창원시, 북쪽으로 경상북도 청도군에 각각 접하고 있다.

청도천은 낙동강의 제1지류로서 유로연장 30.0km<sup>3</sup>, 유역면적 173.81km<sup>2</sup>인 지방하천이며, 유역 내에는 두곡천, 구기천, 조천천 등의 9개의 지방하천이 직접 유입되고 있고, 근기천, 지정천 등 5개의 제2지류가 유입되고 있어 유역 내에는 14개의 크고 작은 지방하천이 존재하고 있다.

청도천은 경상남도 밀양시 청도면 소태리 천황산(EL.618.90m)에서 발원하여 크게 작은 사행을 이루면서 남쪽으로 유하하여 창녕군 부곡면 학포리에서 낙동강 본류와 합류된다. 청도천 유역의 분수령은 북측으로 천황산과 화악산(EL.931.50m)을 잇는 경상남북도계, 동측으로는 형제봉을 거쳐 밀양강 유역과 경계를 이루며, 서쪽으로는 영취산(EL.737.20m), 덕암산(EL.544.50m)으로 연봉을 이룬다.

유역의 형상은 남북으로 길게 뻗은 장방형으로서 유역평균폭이 5.50km<sup>3</sup>, 형상계수가 0.17이며 하상경사는 약 1/4,250~1/230 정도이다. 특히 청도천의 유역면적 중 산지가

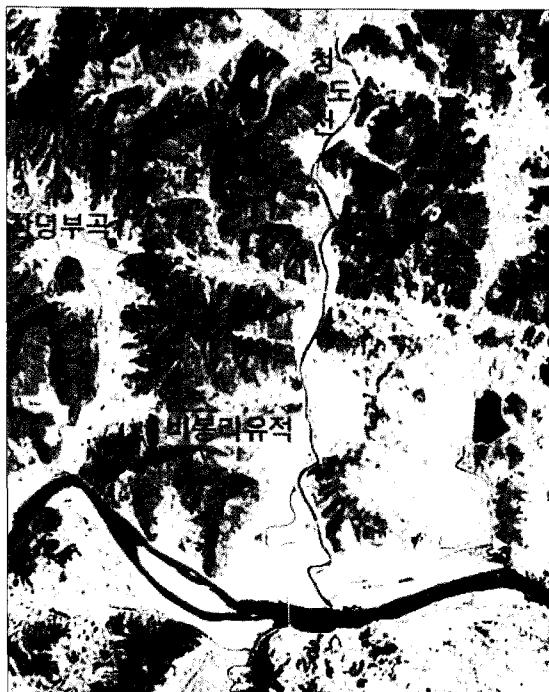
〈그림 3〉 비봉리 패총 지형

따라서 비봉리 패총 및 근처에서도 조개무지들이 발견된다는 사실로부터 그 당시 해안선의 변화를 알 수 있는 잣대를 제공하고 있다. 유적이 생성되던 당시의 지형, 즉 지금의 청도천이 그 당시와는 다른 모습이었다는 점을 유추할 수 있게 해준다. 청도천은 낙동강의 한 지류로서 비봉리 패총의 바로 건너편에 위치한다. 지금은 그 사이를 도로가 막고 있지만 도로가 생기기 전엔 이 비봉리 패총까지 물이 들어오던 것으로 청도천이 위치하고 있었다. 바로 그러한 이유 때문에 이런 조개무지가 생길 수 있었던 것이다.

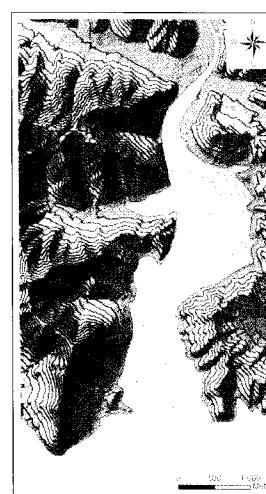
〈그림 4〉 6,800년 전의 비봉만

지금으로부터 6,800여 년 전, 즉 기원전 4,800년 전의 비봉리 패총과 그 주위에는 바닷물이 들어왔던 것으로 보고 있다.

지금의 낙동강 하류 쪽은 모두 바닷물로 채워져 있었으며, 당시 비봉리에 살던 주민들은 배를 이용하여 교류하였다. 그리고 비봉리와 인근 해안에는 어류와 굴과 같은 조개류가 서식하고 있었다.

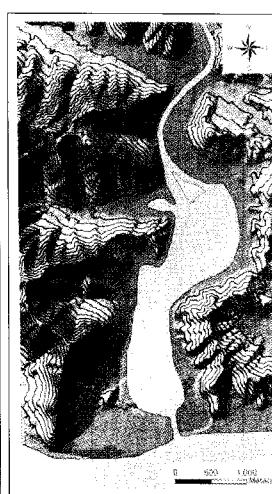
〈그림 5〉 기원전 500년경의 비봉만

마지막으로 청동기시대인 기원전 500년경에는 해수면이 서서히 하강하기 시작하였으며, 오늘날의 모습과 가깝게 변화하고 있던 것으로 보인다. 그리고 비봉만은 서서히 퇴적물이 쌓이고 염분 농도가 낮아지면서 거의 담수에 가까웠을 것으로 보인다. 특히 비봉리 패총은 이때 들어서는 담수지역이 되어 기존 생성 당시와는 전혀 다른 환경을 보여줬던 것으로 생각된다.

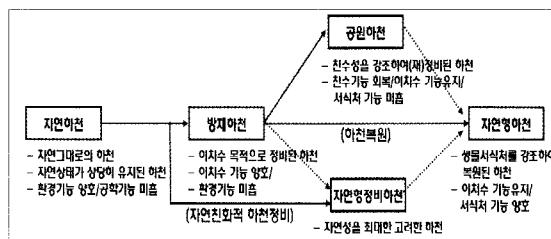
〈그림 7〉 국내하천 정비사업의 진화과정

생태적 하천복원은 어떤 하천생태계를 교란 이전의 상태 또는 과거 그 생태계의 발달과정의 변동범위 내에서 스스로 유지되고 별달할 수 있는 수준으로 되돌리려는 시도이다. 즉 생태하천 복원은 훼손된 하천을 가능한 교란 전의 원래 하천이 가지고 있던 생태적 구조와 기능(하천의 생물 서식처, 자정, 친수성 등)에 가깝게 되돌리는 것이다. 하천의 환경기능 중에서 가장 기본적인 것은 생태서식처 기능이며, 따라서 진정한 의미의 하천복원은 하천서식처의 복원에 초점을 맞추어야 된다. 하천복원사업에 의해 자연에 가깝게 되살아난 하천을 『생태하천』 또는 『자연형 하천』이라고 하며 자연형 하천의 복원개념의 변천과 국내하천의 정비사업의 진화과정은 〈그림 7〉과 같다.

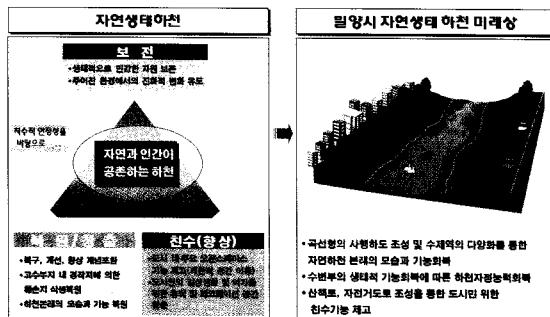
〈그림 8〉 청도천 생태하천 복원방향

청도천 생태하천 복원의 기본 방향으로 보전, 복원, 친수라는 3가지 테마를 기본으로 친수적 안전성을 바탕으로 인간과 자연이 공존하는 하천을 목표로 하고 있으며 청도천의 생태하천 복원 방향 및 표준횡단면도는 〈그림 8~9〉와 같다.
