# 【용수배관 교체작업 중 감전사망】

## ▣ 재해 발생 개요

2011. 1. 20(목) 16:00분경 전북 익산시 00 읍 소재 00석재의 사무실 지붕 위에서 동파된 용수관 교체작업을 하던 000공장장이 인접한 배전선로(22.9 kV)에 보온재(알루미늄 피복된 발포 폴리에틸렌 보온재)가 접촉하여 감전 사망한 재해임

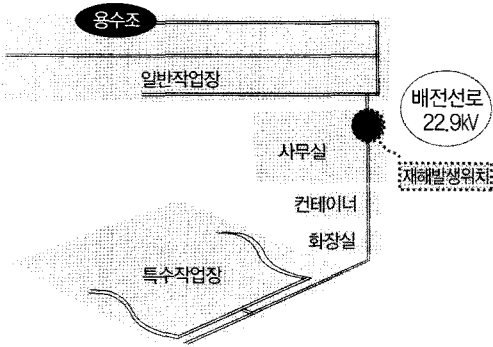
【그림 1】 재해발생 작업장(평면도)

작업장(2m 이하의 석재 절삭작업)과 특수작업장(2~3m  
크기로 절삭가능) 사이에 사무실이 위치함

- 일반작업장의 용수관(작업장 바닥에서 3m 이상 높이에  
설치됨)에 분기관을 설치하여 특수작업장에 용수를 공급  
하고 용수관은 사무실 지붕 위를 지나 특수 작업장에  
연결됨.(용수관을 높은 위치에 설치하는 것은 작업시  
밸브의 개폐만으로 용수를 공급 가능하게 하기 위함)
