# 채석장 낙하된 파쇄석에 충돌

업종 : 토사석 채취  
 생산품 : 골재, 아스콘  
 가해물 : 파쇄석  
 재해유형 : 낙하  
 피해정도 : 사망 1명

# 후진하는 페이로더에 충돌

# 이송 로울러와 판재사이에 협착

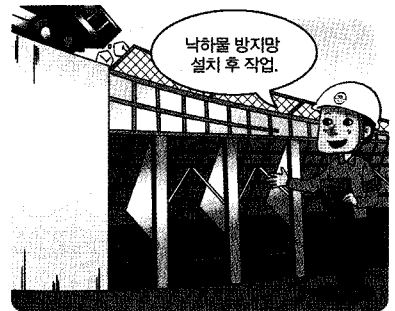
골재채석장에서 덤프트럭에 상차한 채취석을 돌분쇄용 Hammer-Crusher설비 Hopper에 붓는 작업 중 Hopper하부에서 잔석 청소작업 중인 피재자가 낙하 비래된 파쇄석에 충돌, 협착됨. 퇴근시간이 지나도 피재자가 나타나지 않아 동료들이 찾던 중 파쇄석과 바닥 사이에 협착되어 있는 피재자를 발견하였으나 이미 호흡이 정지되고 사망한 재해임

- (1) Hammer-Crusher설비 Hopper 단부주변 낙하물방지망 미설치.
- (2) 출입 금지 구역 내 작업자 출입.
- (3) 위험구간 작업 시 작업지휘자 미 배치.
- (4) 상하 동시작업 시 작업안전수칙 미제정.
- (5) 정기안전교육 미 실시

- (1) 낙하물에 의한 위험구간 내 낙하물방지망 설치 후 작업실시.
- (2) 위험구간 출입 금지토록 방책을 1.8미터 이상의 높이로 보강 설치
- (3) 위험구간 작업 시 작업지휘자 배치
- (4) 상하 동시작업에 대한 작업안전수칙 제정 및 주지
- (5) 정기 안전교육 실시

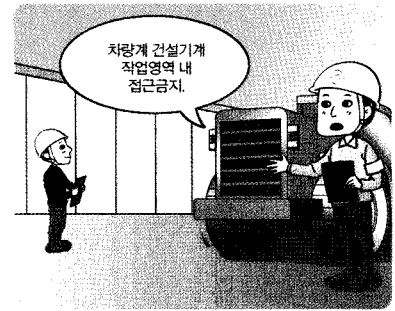
업종 : 제강 압연업  
 생산품 : 압연제강  
 가해물 : 페이로더  
 재해유형 : 충돌  
 피해정도 : 사망 1인

청소작업을 하기위해 걸레를 가지고 제강 작업장 전기로 옆 세척장으로 걸어가던 피재자가 슬러그를 신고 급하게 후진하는 페이로더 후미와 충돌하여 바닥과 페이로더 바퀴에 협착, 사망한 재해임.

- (1) 보행자 전용통로 미확보
- (2) 페이로더 후방으로 보행
- (3) 페이로더 운행 경로 내 보행시 주변확인 미실시
- (4) 페이로더 운행 경로 건너편에 세척장 설치
- (5) 페이로더 후방 반사경 미장착으로 후방시야 미확보
- (6) 정기안전교육 미실시

- (1) 보행자 전용통로 확보 및 도색
- (2) 페이로더 운행시 접근금지
- (3) 페이로더 운행 경로와 교차하는 곳 보행시 주변 확인 실시
- (4) 세척장으로 통하는 길이 페이로더 운행 경로와 교차하지 않도록 이전 설치
- (5) 페이로더 후방 반사경 장착
- (6) 정기안전교육 실시

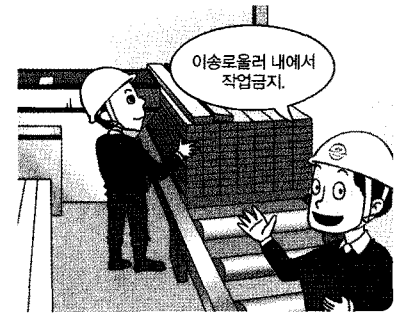
업종 : 목재판 제조  
 생상품 : 나무드럼  
 가해물 : 이송로울러  
 재해유형 : 협착  
 피해정도 : 사망 1명

정규 작업시간이 끝난 야간작업 시 피재자가 제재라인 자동판재 적치기에서 판재적치 작업 중(판재규격 : 3630×150×30) 최상단의 판재가 영키자 이를 정리하기 위하여 적치된 판재와 이송로울러 사이로 들어가 정리작업을 실시. 판재 상단이 정리되자 자동시스템이 이를 감지하고 로울러가 자동으로 구동되어 판재다발(무게1.5톤)과 이송로울러 사이에 피재자가 협착됨. 동료 근로자가 이를 발견하고 병원으로 후송, 수술하였으나 내장파열로 사망한 재해임.

- (1) 비정상작업시 주전원 미차단
- (2) 이송로울러 사이에 들어가 작업실시
- (3) 수공구 사용하지 않고 수작업 실시
- (4) 비상정지버튼, 광전자식안전장치 등 미설치

(5) 근로자 집중력 저하시간에 관리감독 소홀

- (1) 비정상작업시 주전원 차단
- (2) 이송로울러 내 진입금지
- (3) 판재 상단정리시 수공구 등 보조기구 사용
- (4) 비상정지버튼, 광전자식안전장치 등 설치
- (5) 야간작업시 관리감독 철저
