Collarless 금속 도재 보철물을 이용한 심한 erosion 환자의 전악수복 증례

서울대학교 치의학대학원 치과보철학교실

Full mouth rehabilitation of the patient with severe tooth erosion using collarless porcelain fused to gold restorations: a case report

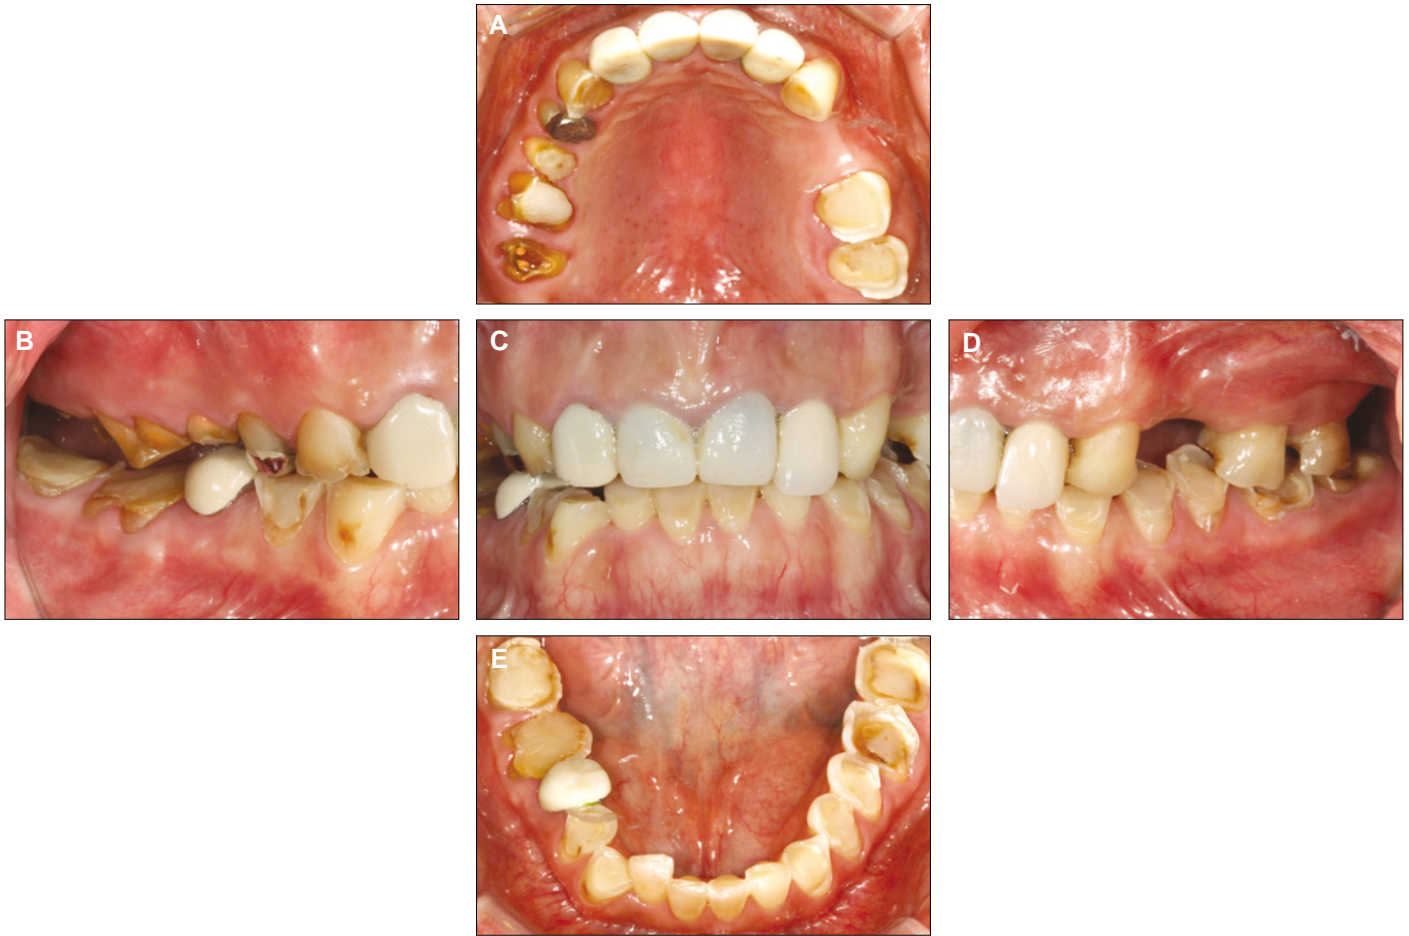
Fig. 1. Initial intraoral photographs. A: Maxillary occlusal view, B: Right buccal view, C: Frontal view, D: Left buccal view, E: Mandibular occlusal view.

치아의 통증으로 대부분의 구치에 근관치료를 받은 상태였다. 특이할만한 전신 질환은 없었으나 하루에 콜라를 1리터 이상 마시고 밤에 이를 가는 습관을 가지고 있다고 하였다. 구내 검사에서는 전반적으로 심한 치질의 상실을 보였고 구치부에서 더 심하였다. 수복물보다 주변 치질이 더 빨리 상실되어 발생하는 amalgam island, 교합면에서 대합치와 교합이 되지 않는 부위에 부드러운 변연을 가진 분화구 형태의 함몰부 등 erosion에 의한 증거가 관찰되었다(Figs. 1, 2).

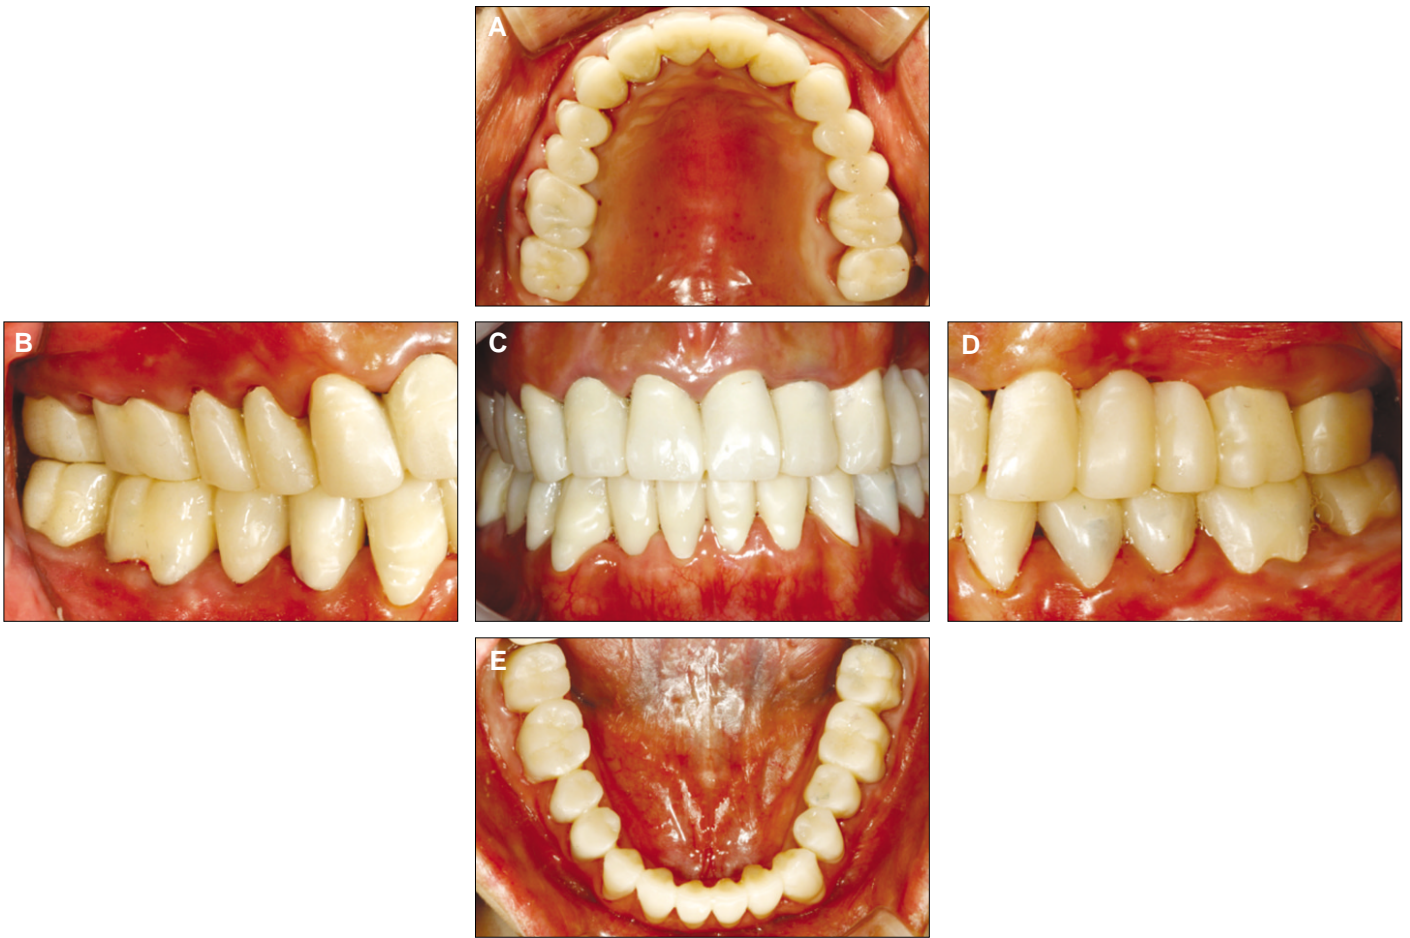
Fig. 3. Provisional restoration after increasing 5mm of occlusal vertical dimension. A: Maxillary occlusal view, B: Right buccal view, C: Frontal view, D: Left buccal view, E: Mandibular occlusal view.

한 환자의 적응력을 알아보기 위해 수직 고경의 증가는 두 번에 나눠 진행하기로 하였다. 구치부 치관연장술과 함께 전치부는 환자가 치은선의 비대칭성을 개선시키기 위해 진단 모형상에서 제작한 스텐트를 이용해 심미적 치관연장술을 시행하였다. 구치부에서 안정된 교합 접촉을 하고 측방 운동 시 견치 유도 될 수 있도록 3 mm의 수직고경 증가가 동반된 임시치아를 제작해 8주간 사용하도록 하였고 환자는 악관절 문제나 근신경계 이상을 보이지 않고 잘 적응하였다. 환자가 적응한 임시치아의 교합을 이용할 수 있도록 인상 채득해 반조절성 교합기에 마운팅하고 수직고경을 2mm 증가시켜 임시치아를 다시 제작하였다(Fig. 3). 약 8주간의 관찰 기관 동안 기능적, 심미적으로 환자는 만족하였고 특이할 만한 문제는 발견되지 않았다. 폴리비닐실록산 인상재(Imprint™ II Garant™, 3M ESPE, St Paul, USA)를 사용하여 최종인상을 채득하고 임시치아 모형과 지대치 모형을 크로스 마운팅하여 임시치아의 교합 관계를 교합기에 이전하였으며 customized incisal guide table을 통해 임시치아의 전치 유도를 기록하였다. 상하악을 금속 도재 보철물로 수복하였고 환자가 젊은 여성이라는 점을 고려해 전치부는 collarless 금속 도재 보철물로 제작하여 RMGI 시멘트(GC
