자동차전용도로 연차별 소음 및 투수성능조사

김재원 | 명지대학교 교통공학과 석사과정·공학학사
 이민희 | 명지대학교 교통공학과 석사과정·공학학사
 이호정 | 명지대학교 교통공학과 석사과정·공학학사
 김인태 | 명지대학교 교통공학과 부교수·공학박사

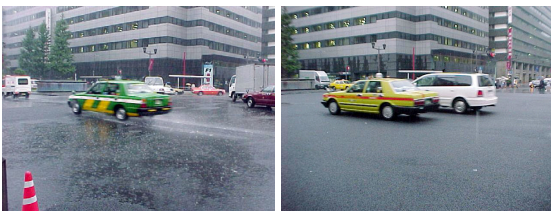
그림 2. 도쿄도 츄오구 니혼바시 유우오토리 시공 전·후 모습

손종철(2004)에 따르면 우천 시 우수가 즉시 표면에 제거되어 물보라 현상 및 전조등으로 인한 난반사를 제거한다. 표면에 우수가 남아 있을 때 물보라의 경우 차량의 속도가 80km/h 이상이면 도로의 유거수로 인해 시야가 가려져 사고 가능성이 높다.

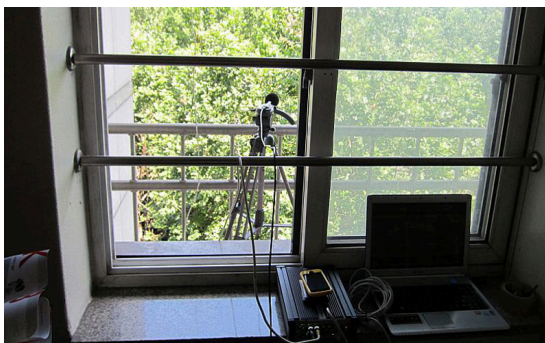
그림 4. 소음조사 측정현장 사진(노들길-한강미디어 고등학교)

측정방법에 따라 디지털 소음자동분석계(Bruel & kjaer 3560-B)에서 샘플주기를 1초 이내에서 결정하고, 5분 이상 측정하여 자동 연산·기록한 등가 소음도를 각 2회 측정하여 산술 평균되어진 결과를 지점의 측정 소음도라 한다.

측정지점은 조사를 실시하는 지점의 부지경계선 중 소음도가 높을 것으로 예상되는 지점에서 지면 위 1.2~1.5m 높이에 실험 장비를 설치한다. 단 측정 지점 앞에 담, 건물 등 높이가 1.5m를 초과하는 장애물이 존재하는 경우에 장애물로부터 도로방향으로 1~3.5m 떨어진 지점에서 조사를 실시한다. 존재하는 장애물이 방음벽이거나 충분한 차음이 예상되는 경우에 장애물 밖의 1~3.5m 떨어진 지점 중 장애물의 영향이 적은 지점으로 조사를 실시한다.

소음으로 인한 피해가 우려되는 곳이 2층 이상의 건물인 경우에는 소음도가 높은 곳에서 소음원 방향으로 창문, 출입문 또는 건물 벽 밖의 0.5~1m 떨어진 지점에서 조사를 실시한다.

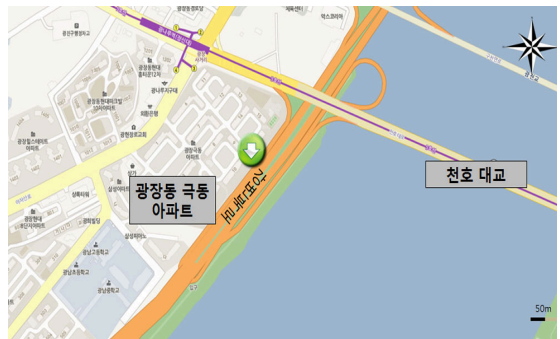
그림 5. 강변북로(광장동 극동아파트~천호대교) 조사지점

투수조사지점 중 강변북로(광장동 극동아파트~천호대교)는 2003년에 시공한 지점이다. 조사결과는 표 5와 같은데 주행부와 비주행부 모두 투수불가로 조사되었다. 더 이상 저소음·배수성 포장으로서 기능을 하지 못한다는 결과이다. 포장체의 공극을 먼지와 같은 이물질이 막아 투수력이 상실된 것으로 판단된다. 이 지점 외에도 2006년 이전에 시공된 지점들은 대부분 투수력을 상실하여 일반도로와 큰 차이가 없는 투수력을 보인다.

이런 결과는 포장시공 후 유지관리를 하지 않아 발생한 것으로 판단되는데, 우천 시 우수가 빨리 제거되지 못해 물보라 및 난반사가 발생하여 사고발생 가능성이 있고 소음저감 효과도 적을 것으로 판단된다.

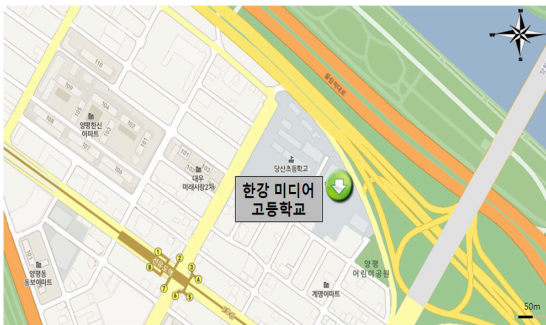
그림 7. 노들길(한강미디어 고등학교)

노들길에 위치한 한강미디어 고등학교 내부의 1층부터 8층까지 조사를 실시하였고, 그 결과는 표 7과 같다. 조사결과 5층 이상의 경우 소음결과가 높게 조사되었는데 이런 결과가 나온 이유는 조사지점에 방음벽이 설치되어 있기 때문으로 판단된다. 방음벽이

3층 이하 저층의 소음은 감소시켜 주지만 4층 이상의 높은 지점의 소음은 감소효과가 없기 때문이다. 따라서 저소음·배수성 포장의 영향을 확인하기 위해서는 4층 이상 지점의 결과값을 이용하여 분석을 실시하였다.

저소음·배수성 포장을 시공하기 전에 비해 시공 직후 약 3~4dB(A)의 저감효과가 발생하였다. 시공 2년 후에도 소음저감 효과가 전년도와 비슷하게 조사되었지만 3년이 넘어가는 시점에서 소음저감 효과가 감소하였다. 3층 이하의 경우 방음벽으로 인해 소음 결과값이 3년이 넘어가는 시점에도 큰 차이가 없었지만 방음벽의 영향을 받지 못하는 4층 이상의 경우는 포장의 소음저감 능력감소로 소음이 증가했다.

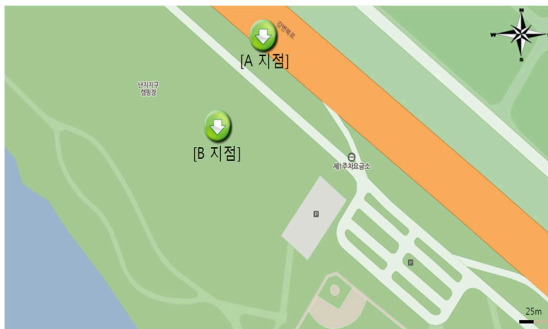
그림 8. 강변북로(난지캠핑장)

난지캠핑장 소음조사는 소음발생지인 도로변인 'A' 지점과 사람들이 캠핑을 하는 내부 장소인 'B' 지점에 대해 조사를 실시하였다. 난지캠핑장의 경우도 저소음·배수성 포장을 시공하기 전에 비해 시공 후 소음저감 효과가 발생하여 약 5dB(A)이 감소하였다.

지는 비슷한 소음저감 효과를 보이다가 3년이 넘어 가는 시점에서 소음저감 효과가 감소하였다. 특이사항으로 내부지점 'B'의 경우 저소음·배수성 포장 시공 후 방음벽이 설치되어 내부소음의 변화를 파악하기 어렵다. 난지캠핑장의 경우 내부 조사지점이 도로보다 낮은 지역에 위치해 있어 방음벽으로도 충분한 소음저감 효과를 보여 내부 조사지점의 소음은 큰 변화가 없는 것으로 판단된다. 저소음·배수성 포장의 기능을 파악하는 것은 외부지점인 'A'의 결과값을 가지고 확인하였다.

소음저감 기능도 투수력과 마찬가지로 3차년도를 기준으로 소음저감 효과의 감소폭이 커지는 것을 확인할 수 있다. 이는 지속적인 유지관리를 통해 공극의 이물질 제거해해야 저소음·배수성 포장의 기능을 유지할 수 있는 것으로 판단된다.
