자기공명영상에서 정형보철 금속이 신호강도와 영상왜곡에 미치는 영향

- The Impact of Signal Intensity and Image Distortion Magnetic Resonance Imaging in the Orthopedic Prosthetic Metal -

구미 차병원 영상의학과¹⁾ · 금오공과대학교 지능기계공학과²⁾

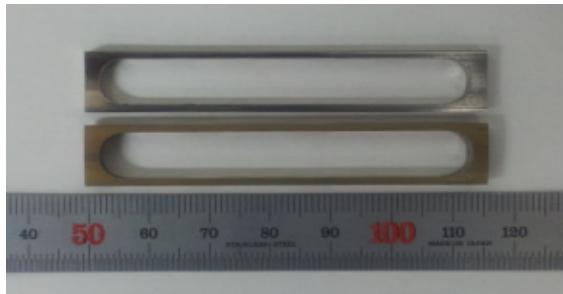
Fig. 1. Photography of specimens.

15×2 mm의 동일한 크기로 제작하였다(Fig. 1). 그리고 시험편의 화학적 성분을 분석하여 구성 함유량(Table 1)을 알아보았다.

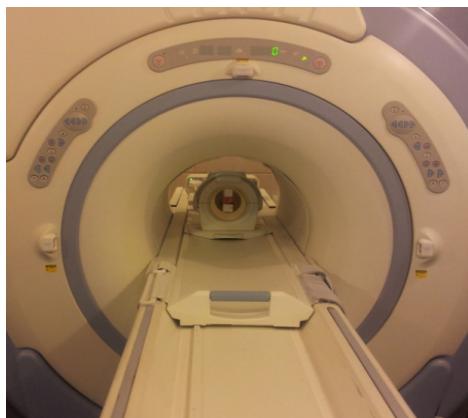
Fig. 2. Photography of MRI system.

실험 장치는 1.5 Tesla MR System을 사용하였으며(Fig. 2) Phantom은 MRI전용 Phantom Bottle ASS'Y(Fig. 3 a), 뼈(Bone)는 ø 4×160 mm의 돼지 뼈를 사용하였다(Fig. 3 b).

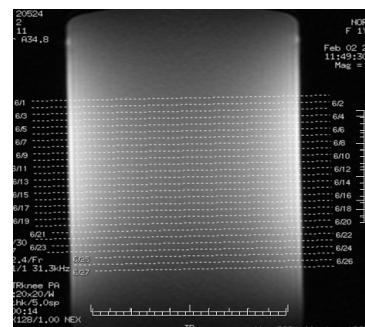
Fig. 4. Phantom cross-sectional of the plan.

실제 임상에 적용하는 Knee MRI Coil과 영상Protocol을 이용하여^{7,8)} 스테인리스, 티타늄 시험편을 동일한 조건으로 T1강조영상(T1 Weighted image : 이하 TIWI)을 얻었다. Phantom과 돼지 뼈에 대한 시상단면, 횡단면을 획득한 후 실험영상의 중심(Center), 영상이외부분(Back ground), 왜곡영상의 고 신호부분(High band) 위치의 신호강도 값과 영상왜곡 범위를 금속시험편이 없는(Normal) 영상과 비교하였다. 영상의 획득은 시험편을 Phantom과 돼지 뼈에 부착한 후 장축을 자기공명영상기기의 외부자기장에 평행하게 고정하고 Phantom 20, 돼지 뼈 10slice의 시상단면영상과 횡단면 27slice 영상을 얻었다(Fig. 4). 시상단면은 영상크기 200×200 mm, 절편두께 3 mm, 절편간격 0.3 mm, 격자수 320×256, 여기횟수 2, 방향은 주자장의 장축을 주파수부호화 방향으로 검사시간은 Phantom 3분 50초, 돼지 뼈는 2분 18초 소요되었다. 횡단면은 영상크기 150×150 mm, 절편두께 3.5 mm, 절편간격 0.4 mm, 격자수 320×256, 여기횟수 2, 주자장의 장축을 주파수부호화 방향으로 검사시간은 3분 07초 소요되었다.

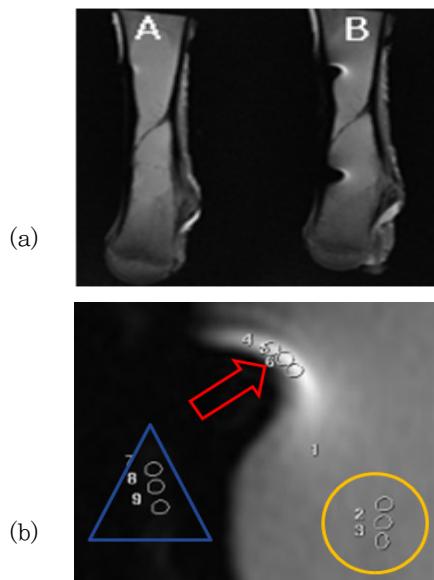
Fig. 5. Image distortion due to the specimen and the measurement location.

티타늄과 스테인리스 시험편이 부착된 Phantom과 돼지 뼈 시상단면 T1강조영상에 대해 동일한 관심영역 0.89mm^2 을 설정하여 왜곡영상에 대한 신호강도를 측정하였다(Fig. 5 a, b). 영상신호강도 값은 영상의 Center, Background, High band에 대해 각각 3회 측정하여 평균값을(Table 2, 3) 비교하였다. 측정된 영상신호강도 값은 Normal 영상의 신호강도를 1로 했을 때의 상대가중치를 비교 그래프(Fig. 6, 7)로 나타내었다. 영상신호강도 측정결과 Phantom 영상의 Center, Background의 신호강도가중치 값은 1.0으로 변화가 없었지만 영상왜곡이 심한 High band 위치에서는 스테인리스 2.0, 티타늄 1.7을 나타내 Normal 영상과 많은 차이가 있었다. 돼지 뼈 영상에서는 Background는 변화가 없었지만 Center는 스테인리스, 티타늄영상 모두 1.1, High band는 스테인리스 1.8, 티타늄 1.3으로 영상의 차이를 나타냈다. 결과적으로 영상의 위치와 시험편 종류, Phantom과 돼지 뼈 물질에 따라 신호강도 가중치 값이 조금씩 다르게 나타났다.

(a) Bone image distortion by specimen,
A (titanium image), B (stainless image)
(b) Measured position of the magnified image, Red arrow (high band), Blue triangle (background), Yellow circle (center)

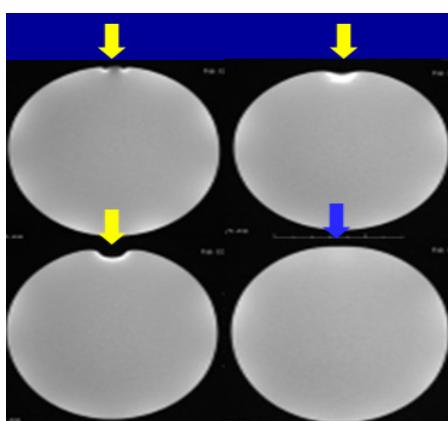
Fig. 8. Photography of stainless axial T1WI.

영상왜곡범위는 각 단면에서 영상왜곡 발생유무로 판단하였다. Fig. 8은 스테인리스 시험편이 부착된 횡단면 Phantom 영상으로 노란색 화살표는 왜곡부분, 파랑색 화살표는 왜곡이 없는 T1강조영상을 나타내고 있다.

시험편 없는 Normal 영상과 스테인리스, 티타늄이 부착된 Phantom, 뼈지 뼈 영상을 비교하여(Fig. 8, 10) 전

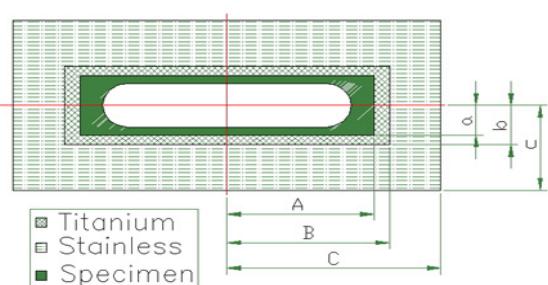
Fig. 9. Phantom schematic diagram according to the specimen.

체적인 영상왜곡 범위를(Table 3, 4) 모식도로 나타냈다. 모식도에서 길이, 가로방향의 A, a는 시험편, B, b는 티타늄, C, c는 스테인리스 영상의 왜곡범위를 표시했다 (Fig. 9, 11). 아래 그림의 파랑색 화살표는 영상왜곡이 없고, 노란색 화살표는 영상왜곡이 일어난 부분이며 스테인리스가 가장 많이 왜곡된 것을 나타내고 있다(Fig. 10).

왜곡형태와 왜곡범위는 시험편이 전혀 없는 Normal 영상의 단면적 기준으로 스테인리스는 Phantom 65.8 %, 돼지 뼈 61.5 %, 티타늄은 Phantom 23.1 %, 돼지 뼈 38.5 %으로 나타내어 Phantom과 돼지 뼈 영상 모두에서 스테인리스가 더 높은 영상왜곡이 나타났다.
