곡면 복층유리 열파손현상 및 원인분석

Analysis of Phenomenon and Cause Concerning Thermal Breakage of Curved Double Glazing

* 대림산업(주) 기술개발원 과장
 ** 대림산업(주) 기술개발원 대리
 *** 대림산업(주) 기술개발원 부장

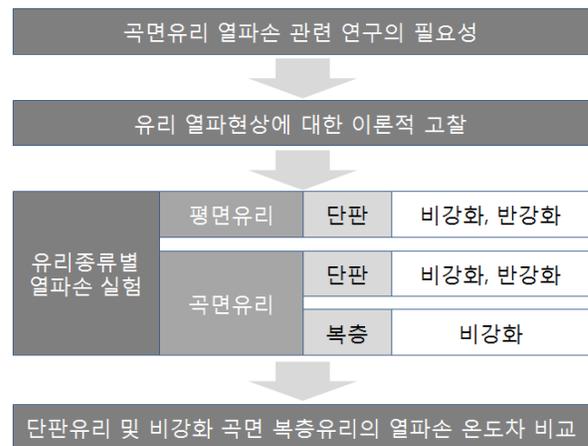
그림 1 연구의 방법

치하고 유리의 고온부와 저온부에 열전대를 부착하여 실험을 진행하였다. 이때 각각의 열파손 형상을 관찰하고 유리 품종별로 실험값을 비교하였다. 연구방법은 그림 1과 같다.

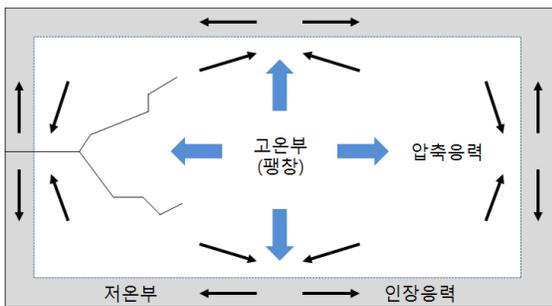
그림 2 열응력에 의한 유리 열파손

유리가 태양광을 받게 되면, 열선을 흡수하여 온도가 상승하고 팽창된다. 그러나, 프레임에 삽입되어 있는 부분이나 그림자가 진 유리부분은 온도상승이 되지 않고 저온인 상태를 유지하게 되는데, 이 저온 부분이 고온부분의 열팽창을 구속하여 유리의 edge부분에 인장응력이 발생한다. 이 열응력은 태양광을 받는 부분과 주변부분과의 온도차, 즉 유리판 내의 온도차에 비례하며, 유리의 edge 강도를 초과하는 인장응력이 발생하게 되면 열파손이 발생한다.

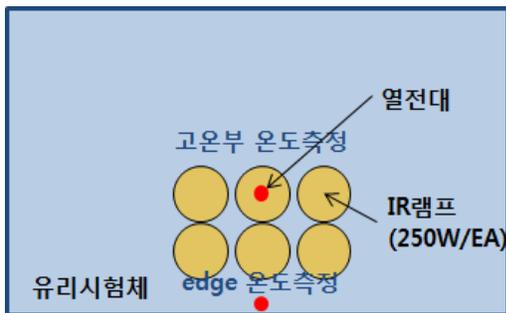
그림 3 IR램프 및 열전대 부착위치

본 실험방법을 위해 램프와 유리면 이격거리, 램프의 위치 등 유리 열파손에 관한 다양한 사전 실험을 수행한 결과, 그림 3과 같이 IR램프(250W/EA) 6개를 유리 edge면 중앙에서 약 80mm 정도 이격시켜 열을 조사(照射)함으로써 유리의 열파손을 유도할 수 있음을 확인하였다. 실험장면은 그림 4와 같다.

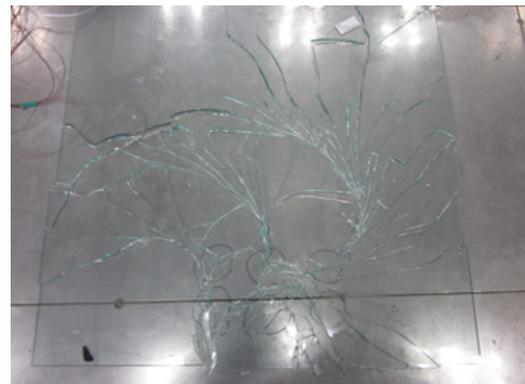
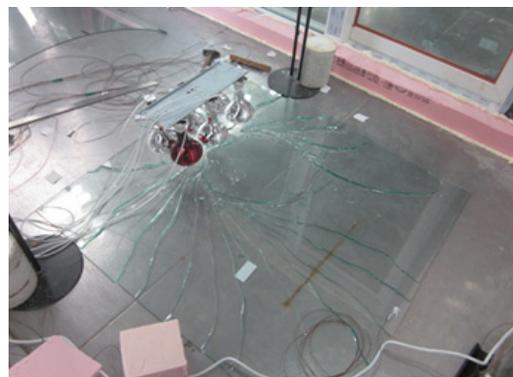
그림 5 비강화 평면 단판유리(면취有) 열파손 형상

그림 6 비강화 평면 단판유리(면취無) 열파손 형상

것으로 면취가 있는 경우 고온부 온도 및 edge 온도의 차가 약 110~140℃(평균 130.2℃) 범위에서 열파손이 발생하였으며, 면취가 없는 경우에는 약 100~130℃(평균 119.1.℃) 온도차에서 열파손이 발생하였다. 특히 면취가 없는 경우 열파손 평균온도차가 다소 낮은 것으로 나타나 미미하지만 면취여부가 열파손에 영향을 주는 것으로 판단된다. 또한 유리 열파손 형상은 그림 5 및 그림 6과 같이 edge 부위에서 시작되어 주변에 직각방향으로 진행하다가 경사지어 나가는 모양으로 나타났다.

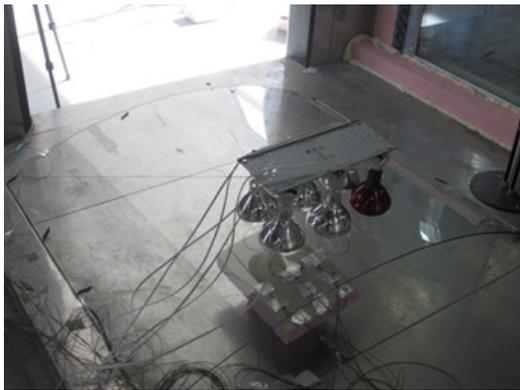
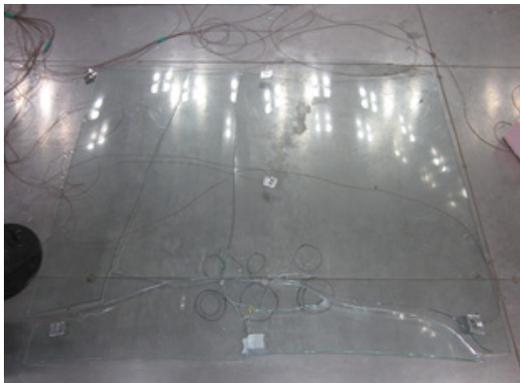
그림 7 비강화 곡면 단판유리(면취有) 실험 장면

그림 8 비강화 곡면 단판유리(면취無) 열파손 형상

6개의 실험체 중 약 251℃에서 1개의 실험체(면취無)에서만 파손이 발생하였으며, 실험장면 및 열파손 형상은 각각 그림 7 및 그림 8과 같다.

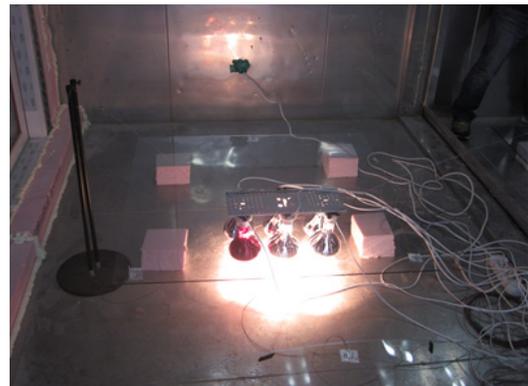
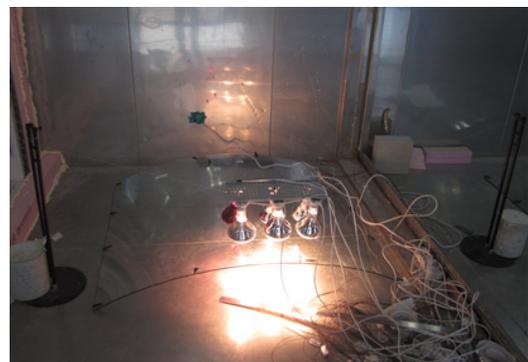
표 7은 반강화 단판유리의 열파손 특성을 나타낸 것으로 평면 및 곡면 유리 모두 약 260~280℃ 온도차에서도 열파손이 발생하지 않았으며, 실험장면은 그림 9 및 그림 10과 같다.

그림 9 반강화 평면 단판유리 실험 장면

그림 10 반강화 곡면 단판유리 실험 장면

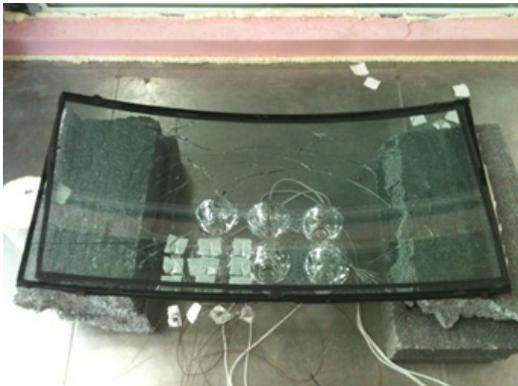
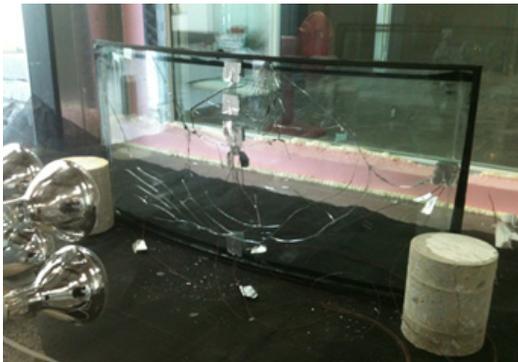
그림 11 비강화 곡면 복층유리 열파손 형상(수평)

그림 12 비강화 곡면 복층유리 열파손 형상(수직)

비강화 곡면 복층유리의 열파손 형상은 그림 11 및 그림 12에서 볼 수 있듯이 비강화 단판유리의 열파손과 흡사하게 나타난 반면, 비강화 단판유리에 비해 낮은 온도차에서 열파손되었으며, 열원 측의 유리만 파손되고 반대 측의 유리는 손상이 전혀 없었다.

이는 곡면유리의 복층화 과정에서 시공된 2차 실리콘의 구속에 의한 응력이 발생함에 따라 단판유리보다 낮은 온도차에서 파손이 생긴 것으로 사료된다. 또한 온도차가 큰

열원 측의 유리가 1차로 파손된 이후로는 구속이 제거되면서 반대 측의 유리가 단판곡면유리와 같은 열파손 특성을 갖기 때문에 반대 측의 유리는 손상이 전혀 없었던 것으로 판단된다.
