열유도 장치와 적외선 열화상을 이용한 철근부식탐지 비파괴 평가기법

Non Destructive Technique for Steel Corrosion Detection Using Heat Induction and IR Thermography

권성준¹⁾ 박상순^{2)*}
Kwon, Seung Jun Park, Sang Soon

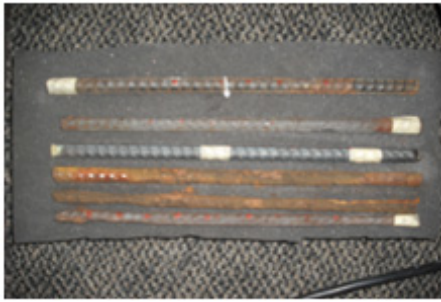
(a) Corrosion in bare rebar

(b) Cracking due to corrosion

Fig. 2 Corrosion in samples

여기서, M 은 부식량(mol), z 는 철의 이온수(=2), F Faraday의 수 (=96,500 C), q 는 전류(A), t 는 측정시간 (sec), C 는 실험상수이다. 1 mol의 철(Fe)은 55.847 g이므로, 부식이 발생한 중량은 식 (1)을 통해 도출할 수 있다. Fig. 1(a)는 IC 방법의 개요도를 나타내고 있으며, Fig. 1(b)는 실험중인 RC 시편을 나타내고 있다. Fig. 2에서는 촉진실험을 끝낸 뒤의 시편의 상태를 나타내었다.

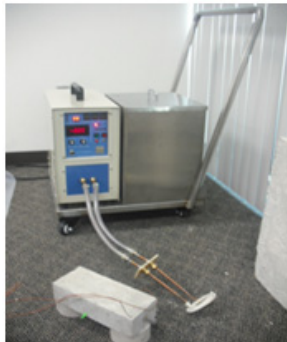
(a) Mechanism of heat induction (b) Heat induction machine

Fig. 3 Electromagnetic induction heating and equipment

다. 주로 열유도 장치는 전자기 장치로 구성이 되는데, 고 주파의 교류를 사용하고 있으며, 상대적으로 큰 상대투자율 (Relative permeability)을 가진 금속의 전자기 이력의 손실에 따라 열이 발생하기도 한다. 교류의 주파수는 물체의 크기, 금속 종류, 가열 코일과 가열되는 물체의 상호작용, 투과 깊이에 영향을 받는다. 열유도의 작용 및 실험장비의 사진을 Fig. 3에 나타내었으며, 열유도 장비의 제원을 Table 3에 나타내었다. 콘크리트 내부의 매립된 철근을 비파괴적으로 가열하는 방법은 열유도방법이 유일하다고 알려져 있으며, 강한 교류 전자기장을 직접적으로 콘크리트 표면에 가하게 되고 매립되어 뒤에 있는 철

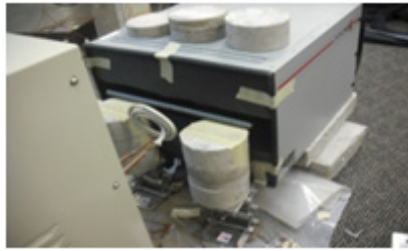
(a) Front view

(b) Back view

Fig. 4 IR Thermography test setup for bare rebar

본 절에서는 부식 전후의 철근에 대하여, 적외선 열화상(IR thermography) 측정값을 비교하도록 한다. Fig. 4에서는 실험장면을 나타내고 있으며, Fig. 5에서는 IR 열화상 사진을 나타내고 있다. 하나의 철근 시편에 대해, 길이방향으로 5곳의 위치에서 측정을 수행하였으며, 그 평균값을 사용하였다. Fig. 4와 같이 열유도 코일을 통한 가열과 적외선 카메라를 통한 온도측정을 동시에 수행할 수 있다. Fig. 5에서는 밝은 부분이 상대적으로 높은 온도를 나타내고 있는 부분이다.

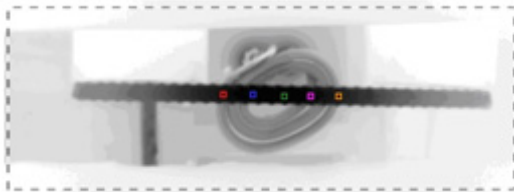
Fig. 5 IR Thermography on steel

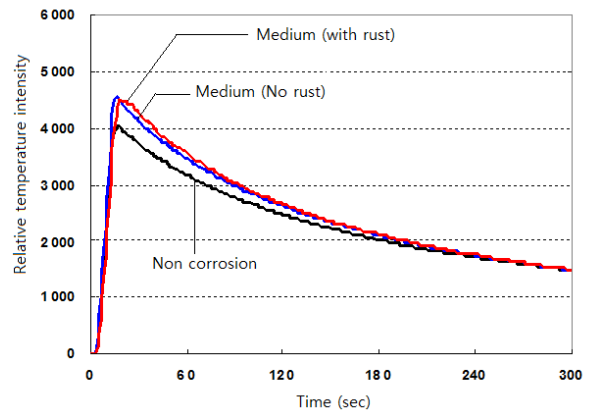
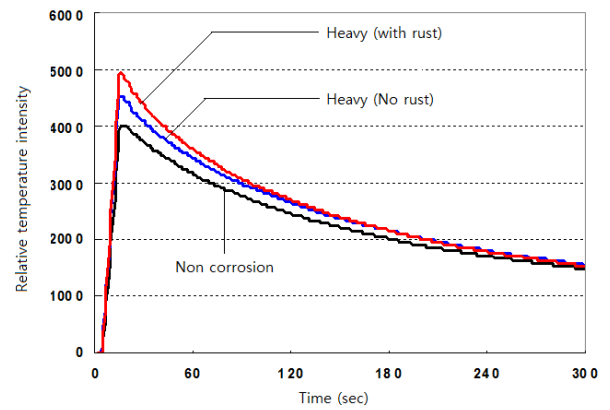
(a) 16.6 % corroded bare rebar - Medium

(b) 28.6 % corroded bare rebar - Heavy

Fig. 6 Comparison with relative temperature intensity between corroded and non corroded rebar

Fig. 6 및 Fig. 7에서와 같이, 부식된 철근은 비부식된 철근에 비해 빨리 가열되고, 빨리 냉각되는 특성을 보이고 있다. 가열 및 냉각이 선형거동을 한다고 가정하면 가열속도 및 냉각속도를 도출할 수 있다. 가열속도는 가열 시간동안의 최대온도 변화로, 냉각속도는 냉각시간 (가열 중지부터 시험종료까지)에 따른 최대 온도변화로 정의하였다. 가열 및 냉각속도를 부식률에 따라 도시하면 Fig. 8과 같이 나타낼 수 있다.

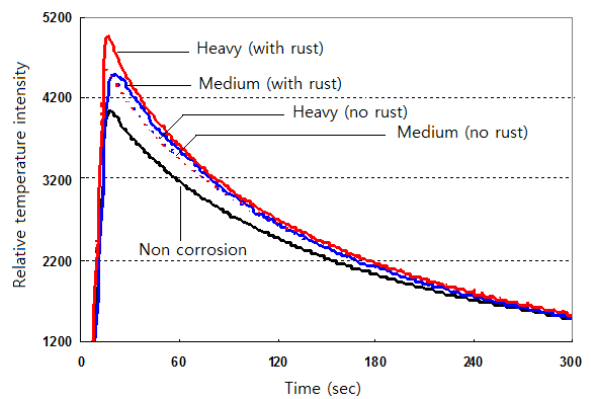
Fig. 7 Comparison with corroded and non corroded steel

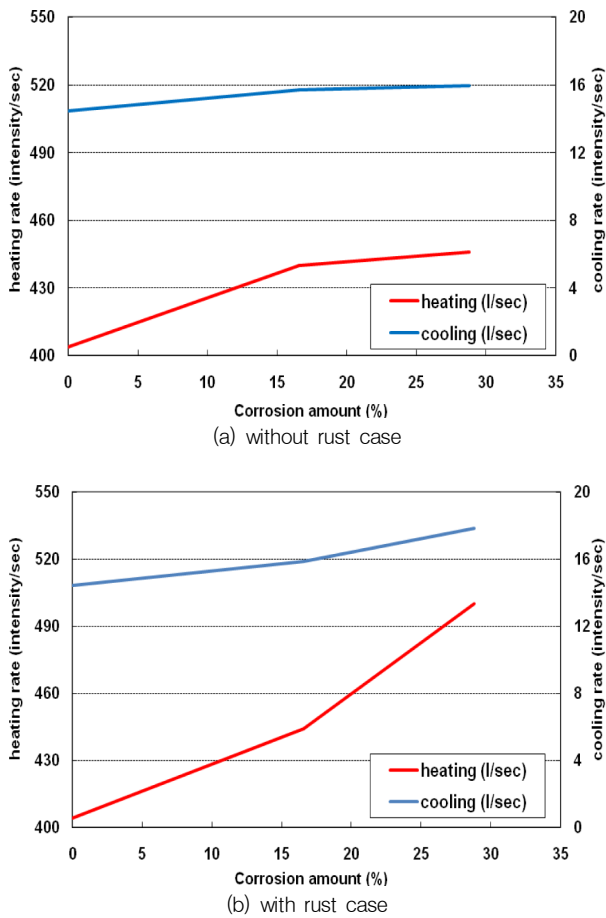
Fig. 8 Comparison with heating and cooling rate

Fig. 8에서 알 수 있듯이 부식이 증가함에 따라 가열 및 냉각속도가 증가하였으며, 녹을 제거하지 않은 상태 (with rust)에서 이러한 경향은 더욱 크게 나타났다. 부

$$H = 8.2425 \sqrt{COR} + 405, R^2 = 0.997 \text{ (without rust)} \quad (2)$$

$$C = 2.3212 \sqrt{COR} + 508, R^2 = 0.994 \text{ (without rust)} \quad (3)$$

$$H = 0.1191 COR^2 + 405, R^2 = 0.987 \text{ (with rust)} \quad (4)$$

$$C = 0.0341 COR^2 + 508, R^2 = 0.979 \text{ (with rust)} \quad (5)$$

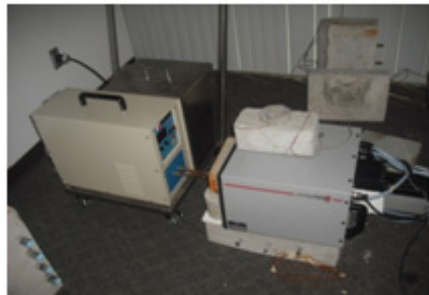
(a) RC samples (1.0 in cover depth)

(b) Test setup

Fig. 9 Photos of RC samples and test setup

피복두께 25 mm (1.0 in) RC 시편과 시험 장면을 Fig. 9(a)와 (b)에 각각 나타내었다. RC 시편내부의 철근을 500 A 조건으로 90초간 가열하였으며, 610초 동안 냉각을 하였다. IR 열화상은 가열 코일 반대편에서 측정되었다.

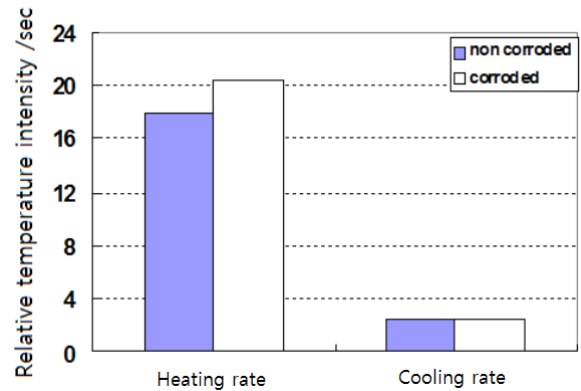
Fig. 12 Heating and cooling rate (25mm cover depth)

앞선 실험과 마찬가지로 다섯 곳의 위치에서 측정된 온도강도는 하나의 값으로 평균화되었으며, 이를 Fig. 11에 도시하였다. 결과로부터 부식된 철근을 가지고 있는 RC 시편에서 높은 온도강도가 측정되었으며, 빠른 가열속도가 평가되었다. Fig. 12에서는 가열 및 냉각속도의 비교를 나타내고 있다.

Fig. 12에서 알 수 있듯이 부식된 철근을 가진 RC 시편에서 높은 가열속도를 나타내고 있으며, 냉각속도에서

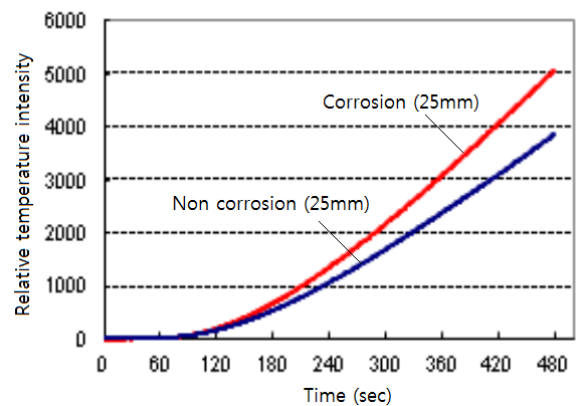
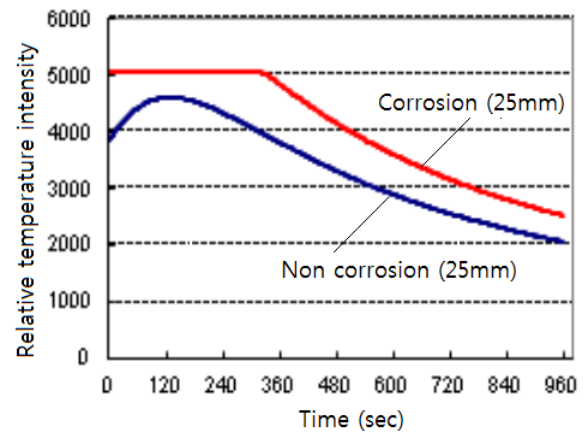
(a) 480 sec Heating period

(b) 960 sec Cooling period

Fig. 13 Relative temperature intensity in RC sample (25mm)

시험에 이용한 IR 장비의 최대 측정시간이 1,200초이므로 가열 및 냉각시의 온도측정을 각각 수행하였다. Fig. 13에서는 가열 (480초) 및 냉각 (960초) 단계에서 각각 측정된 온도강도 결과를 나타내고 있다.

가열시간을 증가시킨 경우 역시 철근으로 실험한 결과와 같은 경향을 보여주고 있다. Fig. 13(a)는 부식된 RC

시편에서 더 높은 온도가 측정되었으며, 급격한 온도변화를 보이고 있다. Fig. 13(b)에서는 냉각기간동안의 온도변화를 나타내고 있는데, 마찬가지로 부식된 RC 시편에서 빠른 냉각속도를 보이고 있다. 본 장비의 최대 허용온도강도는 11,240정도이므로, 상대온도강도인 5,000이상의 측정값을 나타낼 수 없었고 포화상태로 도시되었다.

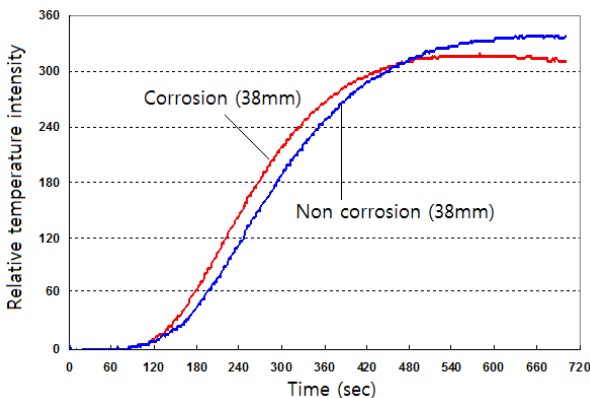
Fig. 15 Heat intensity of RC sample (1.5in)

Fig. 14를 Fig. 10과 비교해보면, 피복두께가 높은 콘크리트의 경우 내부로부터 발산되는 열이 매우 작음을 알 수 있다. 이는 콘크리트 피복두께의 증가로 인해, 가열코일과의 거리가 멀어져서 가열온도가 낮게 되고 또한 깊은 콘크리트 두께로 인해 밖으로 전도된 열이 감소되기 때문이다. Fig. 15에서는 38mm(1.5 in) RC 시편에 대한 상대온도강도의 변화를 나타내고 있다.

Fig. 15에서 온도 증가구배를 관찰해보면, 부식된 38mm

(1.5 in)의 RC 시편에서 더 높은 온도구배를 확인할 수 있다. 그러나 부식된 시편에서는 540 sec에서 최대 온도가 평가된 것이 비하여 부식되지 않은 시편에서는 지속적인 온도증가가 발생하였다. 이에 대하여 두 가지 실험조건을 가지고 추가적인 시험이 수행되었다. 두 가지의 실험조건은 Table 4와 같다.

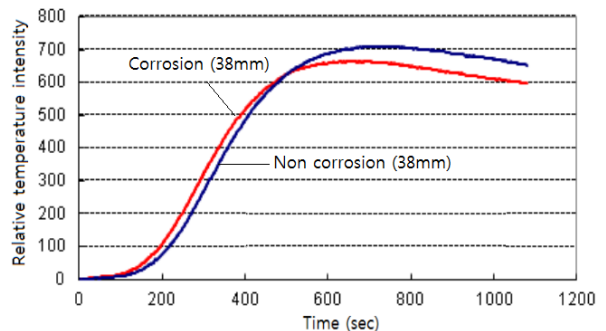
Fig. 16 Iteration 1 relative temperature intensity plot (Test A)

Fig. 16에서는 Test A에서의 결과를 나타내고 있다. 실험결과 이전실험, 즉 Fig. 15와 비슷한 경향을 보여주고 있다. 가열속도는 다르게 나타났으나, 온도최고치는 비부식 RC 시편에서 나타났다.

그 이유는 여러 가지로 추론될 수 있지만, 피복두께가 증가하면서 전기장의 힘이 낮아지고, 부식된 피복두께의 지름만큼 전기장 발생 가열 코일과 거리가 멀어짐에 기인한다고 할 수 있다. 부식량이 크고 피복두께가 비교적 큰 경우는 가열시간을 증가시키는 것이 바람직하다.
