배전용 폴리머 라인 포스트 애자 금형의 불량과 대책에 관한 연구

A study on the defects of molds for distribution polymer line post insulators and problem-solving measures

Fig. 2. defective cause analysis

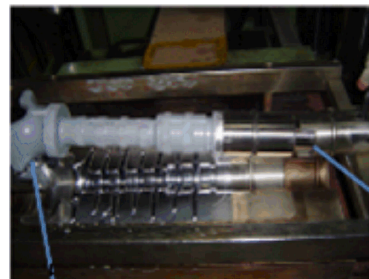
배전용 폴리머 라인포스트애자(개선 전)

폴리머 라인 포스트(Polymer Line Post : 피복전선 지지애자) 애자를 생산하기 위하여 사출성형용 금형을 제작 하였다. 성형과정은 FRP 심재에 실리콘(Silicone) 재질의 하우징(Housing)을 성형하는 프로세스 이다. 그런데 사출성형 과정에서 하우징에 편심이 발생되는 불량이 60% 정도 이다. 이는 제품(PL)의 구조상 사출성형금형에서 게이트 위치의 언밸런스와 코어와 지그의 설치에서 위치결정장치 등의 설계미스로 발생하는 편심 현상 이므로 금형설계 변경에 따른 금형의 수정 보완이 요망 된다.

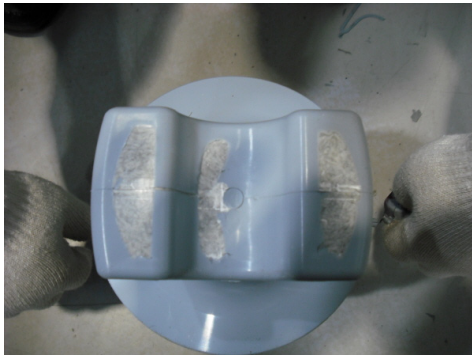
BMC 밀림 발생

- 1) BMC에 설치한 핀이 일정하게 IN/OUT 작동이 안 되고 있었다.
- 2) CAE 결과 실리콘 원료의 흐름은 균일 하였지만, 샤프드(Shads)에 위치한 게이트의 원료 공급량이 많아 BMC에 밀려나는 현상이 발생 됨
- 3) 코어 취부를 위한 지그 개조를 하였으나 조립시 위치결정이 잘 되지 않았음

- 1) 게이트 위치에 대한 유동해석을 재실시하여 게이트위치 분산 및 설치 위치를 변경하였다
- 2) 코어 취부를 위한 지그 조립시 위치결정에 세심한 노력과 주의하여 조립 완료하여 시사출한 결과는 다음과 같다.
 - (1) BMC 위치에 설치한 핀 옆의 게이트를 위치 변경시켜 원료가 이동하면서 핀의 아웃다임을 낮게 조정 시키므로 편심현상을 방지하게 되었다
 - (2) 하우징 중간의 게이트를 분산시켜 사출압력을 낮추어 조정 하였더니 BMC의 밀림현상을 방지할 수 있었다
 - (3) 코어 조립에서 뒤틀림 및 위치결정 등 정밀한 조립이 어려웠으나 조립용 지그를 제작하여 사용한 결과 정확한 위치결정을 하게 되었다
