효과적인 도로공사 노면표시(차선) 제거방법에 관한 연구

Effectiveness Study of Various Pavement Marking Removal Methods

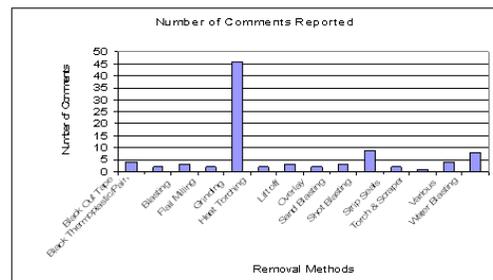
Fig. 1 차선표시 제거방법의 문제점에 관한 언급 빈도수

차선표시 제거방법 별로 나타난 문제점에 관한 설문조사에서는 비교적 높은 만족도를 보였던 Grinding 방법이 문제점 또한 많은 것으로 나타났다 (Fig. 1 참조). 그 이유를 살펴보면, 이 방법은 차선표시를 깨끗이 지울 수 있어 만족도는 높지만, 그 과정에서 도로포장 표면에 자국을 남기고 손상을 가져오는 등 많은 문제점이 있기 때문이다. 제일 만족도가 높았던 Water Blasting은 고가의 장비를 사용함으로 비용이 많이 들며,

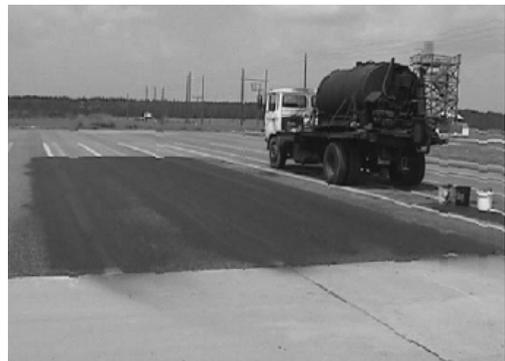
Fig. 2 이중 코팅 적용 작업

SR-22 현장은 시방에 따라 핸드 스프레이를 이용하여 세 개 제조사의 실 코팅 재료를 Fig. 2 와 같이 포설 하였다. SR-23 현장의 경우는 고무 스킨즈를 이용하여 Fig. 3과 같이 포설하였다. 건조 시간은 날씨 조건에 따라 차이가 나는데, 일반적으로 일회포설 후 표면의 건조 상태를 관찰하고 만질 수 있을 정도가 되면 다시 포설을 한다. 실 코팅 포설 절차는 제조사들 별로 유사하다.

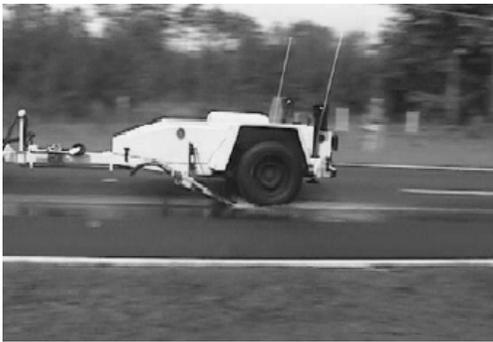
Fig. 4 Locked-Wheel Skied Tester에 의한 마찰실험

드 포장 활주로의 제한된 지역으로 마찰 실험 속도는 최고20mph까지만 가능하였다. 그러나 SR-23 현장에서는 마찰 변화를 관측하기 위해 다양한 속도의 마찰실험을 수행하였다. 마찰 실험은 Fig. 4와 같이 Locked-Wheel Skid Tester를 사용하였으며, 각 조건별로 3회 실시하였다.

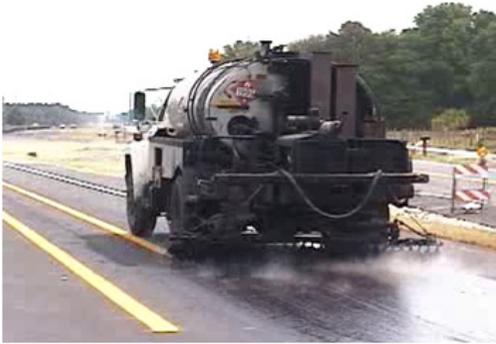
Fig. 5 차선 아스팔트 포설 작업

개량 샌드 실 코팅 포설 및 마찰실험 도로 공사 중에 차선 표시를 덮기 위한 한 방법으로 개량된 샌드 실 코팅의 시공성과 성능을 실험하기 위하여 SR-26 현장에서 현장적용을 실시하였다. 실 코팅을 위해 RS-1을 170도까지 가열하고, 0.12gal/SY 비율로 포설하였다. 또한 모래(masonry silica sand)는 0.08cf/SY 비율로 포설하였으며, 포설된 모래는 RS-1보다 175 SY를 더 커버했다. 샌드 실 코트의 포설과정은 Fig. 5 및 Fig. 6에서 보는 바와 같으며, 샌드실 코트 포설 후 시험구간 포장 면은 Fig. 7과 같다. 샌드 실을 포설하는 전체 공중은 약 30분 정도로, 완성된 샌드 실 코팅은 페인트 차선 표시를 완전

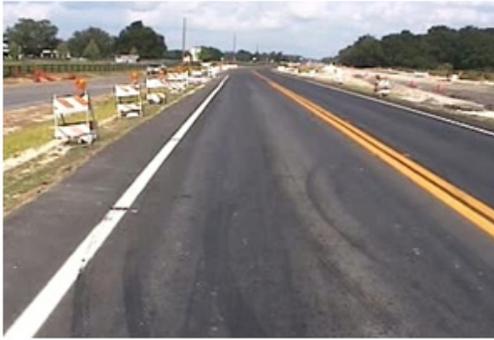
Fig. 8 SR-26 현장 샌드 실 코팅 상태

또한 교통 개방 하에서 샌드 실을 관찰함으로써 샌드 실의 내구성에 대한 측정이 이루어졌다. 샌드실 코팅 포설 후 30일 정도를 교통에 개방한 후 관찰이 이루어 졌으며, 샌드 실 코팅은 어떠한 표식도 보이지 않는 좋은 상태를 유지하고 있는 것이 관찰되었다. Fig. 8은 대략 30일 동안의 교통 개방 후 관찰된 샌드 실 코팅의 상태를 보여준다.
