# 거진항 일대의 해안 침식 현황 조사 연구

## Investigation of Coastal Erosion Status in Geojin Port Area

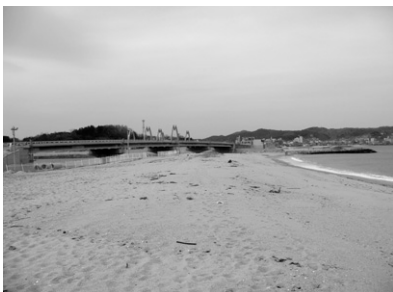
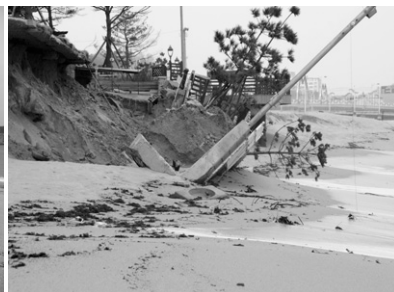
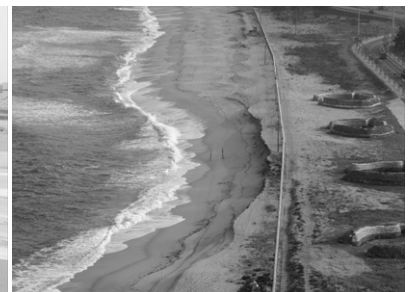
국제적으로 해안 지역에 대한 인공 구조물의 축조는 연안 침식 심각한 진행을 초래한다는 연구 결과들이 발표된 바 있다(Ariana 등, 2011; Hsu 등, 2007; Lorenzo 등, 2007). 연구 대상 지역에 대한 현지 조사 결과, 자산천 남측 사구위에 건설된 쌍떼빌 아파트와 함께 축조된 놀이터 시설과 공원은 고파랑에 의하여 2009년 2월 붕괴되었으며, 2010년 1월 현재 응급복구를 한 상태이다. 아파트 남측과 반암항 북측 해안선이 크게 후퇴하고 있는 모습을 보이고 있다(그림 2 참조).

거진항 남측(자산천하구)

쌍떼빌 아파트

반암항 북측

그림 2. GW04 지역의 현황 사진

해안선 조사 결과, 1차 조사인 2008년 9월에 비하여 2차 조사인 11월에는 해안선이 후퇴를 하였으며, 11월과 비교하여 2월에는 전진을 하였다. 2월로 접어들면서 5월에는 다시 후퇴하는 양상을 나타냈으며, 이러한 양상은 7월까지 지속되는 것으로 분석되었다. 2009년 10월에는 다시 해안선이 전진을 하고 있는 것으로 조사되었다. 자산천 하구 부근에 위치하고 있는 단면 기준점 GW04-01에서는 대략 70m이상의 해빈폭을 유지하고 있으며, 나머지 구간에서는 30m~40m의 폭을 유지하는 것으로 조사되었다. 그림 2에서 보여준 바와 같이 쌍떼빌 아파트의 부속 시설인 놀이터와 공원의 붕괴는 고파랑에 의한 성토재의 붕괴라 판단되며, 인근 지역인 GW04-03구간에서는 고파랑에 의하여 해안선이 크게 후퇴한 것으로 조사되었다.

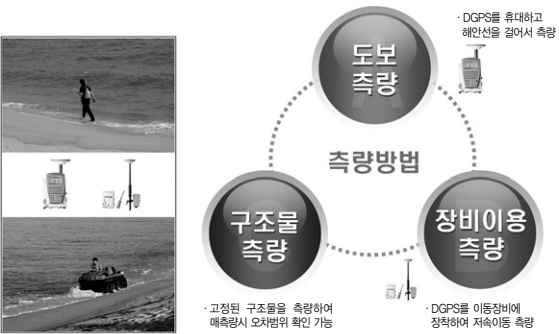
에 걸쳐서 실시하였다. 조사원이 직접 측정하기 어려운 지점부터 수심 약 25m 지점까지는 음향측심기를 적용하여 수심측량을 실시하였다. 그림 3은 본 연구 조사에서 사용한 방법들을 정리한 것이다.

(a)해안선 조사 방법

(b)해빈 단면 조사(수심측량 포함) 방법

그림 3. 연구 조사 방법

해안 침식과 관련한 물리조사는 기본적으로 해안선변화와 단면변화 및 표층퇴적물조사를 기본으로 하며, 파랑 조사를 병행하여 실시해야 한다(강원도, 2011). 정확한 측량과 정밀한 분석을 통하여 방지대책 수립에 기초자료로 활용될 수 있도록 기술적 목표도 함께 설정되어야 한다. 연안침식의 정량적 물리 조사는 침식 위험 지역에 대한 정확한 위치와 특징을 분석하는 것에 기초한다(김인호와 송동섭, 2011). 본 조사 연구에서는 해안선의 변화를 추출하기 위한 해안선 조사와 수심측량을 포함한 해변 단면 조사를 실시하였다. 해안선 조사는 국토지리정보원의 VRS(Virtual Reference Station) 서비스를 이용한 DGPS(Differential Global Positioning System) 측량 장비를 휴대하여 도보 또는 수륙양용차 등의 이동형 플랫폼에 고정하고 저속 이동을 통해서 실시하였다. 해양측량에 있어서 DGPS의 사용은 신속성과 정확도 및 비용 절감 측면에서 기존 방법에 비하여 많은 장점을 지니고 있다(이형석과 김인호, 2007). 해변의 단면조사는 단위 표사계에 설치한 기준점으로부터 해변을 따라 300m 간격으로 구획하고 각 지점으로부터 주파향각의 방향으로 포말대(swash zone)를 포함하여 수심 1.5m에 이르는 지점까지 표고 측량을 6회

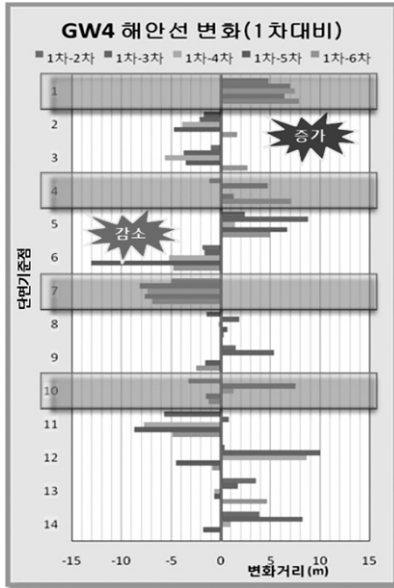
보다 면밀한 침식 현황을 조사하기 위하여 GW04 구간을 100m 간격으로 세분하여 1차 조사와 비교한 결과를 표 1과 그림 6에 표시하였다. GW04-01 내의 1지점은 해빈폭이 전체적으로 증가를 하고 있는 것으로 나타나고 있으며, 이후 GW04-02 구간의 시작 지점까지는 후퇴를 하고 있다. 2008년 9월 조사와 11월 조사에서 다소 전진을 하였지만 나머지 조사에서는 전체적으로 후퇴를 하고 있는 것으로 파악되었다. GW04-02 구간 내의 5번 지점에서는 전체적으로 전진을 하여 해안선이 증가를 하고 있는 반면, GW04-02의 6번 구간과 7번 구간은 전체적으로 후퇴를 하였다. 특히 GW04-03 구간의 시작점인 7지점은 1차와 5차 비교에서는 해안선이 크게 후퇴를 하여 침식의 심각성이 높은 구간이라 판단된다. 나머지 구간은 침식과 퇴적을 반복하고 있지만 동계에는 해안선이 전진하고 있어 강원도 동해안의 일반적인 현상인 동계 파랑에 의한 해안선의 후퇴 현상과는 반대되는 양상을 보이고 있다.

그림 6. 해빈폭 변화(100미터 간격)

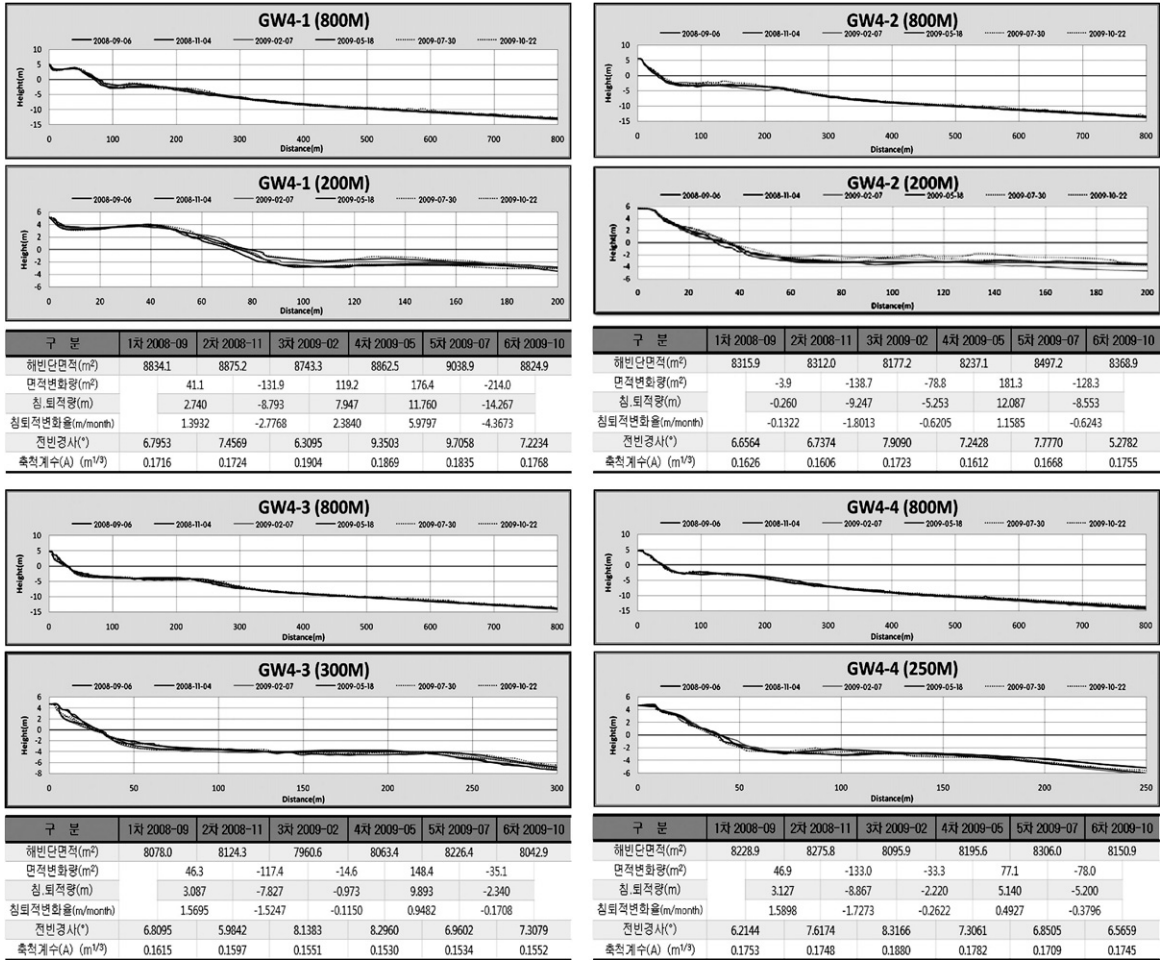
그림 9. GW04 표사계의 단면 기준점별 해빈 단면적 변화

그림 9는 각 단면 기준점별 해빈단면 측량의 결과들을 상세하게 정리한 것이다. 각 단면 기준점별 해빈 단면적의 변화 그래프에서 상단 그래프들은 기준점에서부터 거리가 800m 지점까지의 단면을 나타낸 것이며 하단 그래프들은 각각 200m에서 300m 사이의 단면 변화를 더욱 확대하여 나타낸 것이다. 자산천을 표사공급원으로 하고 있는 거진항 일대의 거진해변에 위치한 GW04-01 지역에서는 단면적 변화량이 계절 파랑에 의한 감소와 증가의 안정적인 추세를 보이고 있다. 반면에 쌍테빌 아파트 전면 해안인 GW04-02 지역은 2009년의 4차와 5차 대비 181.3m<sup>2</sup>의 증가량을 제외하고는 지속적인 감소 현상을 나타내고 있다. GW04-03과 GW04-04 구간에서는 유사한 형태의 단면적 증가와 감소 형태를 보이고 있는 것으로 조사되었다. 전반 경사의 검토에서는 대체적으로 7°에서 8° 사이의

경사도를 보이고 있으나, 북측 GW04-01 구간은 9° 이상의 경사도를 보이고 있어 해빈 변화의 발생 가능성이 큰 것으로 파악되었다. 이러한 사실은 단위 표사계 GW04 구간인 거진해변은 전반적으로 불안정한 해빈을 포함하고 있는 지역으로 향후 침식 현상이 가중될 가능성이 잠정적으로 크다고 사료된다.
