노후 분말소화기의 폭발사고 원인과 예방대책에 관한 분석

전주대학교 소방안전공학과

Analysis of the Precautionary Measures and Causes on Explosion Accidents of a Old Dry Chemical Powder Extinguisher

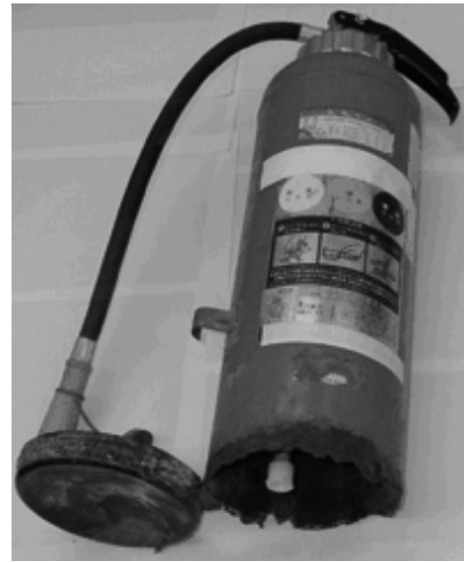
Figure 1. Exploded fire extinguisher of case 4⁽¹⁰⁾.

2001년 3월 4일 오전 9시 20분경 일본 나고야시 소재 주택에 거주하는 79세 남성이 자택 정원에 보관하고 있던 6 kg 가압식 분말소화기를 폐기처분하기 위해 소화약제를 방출하려고 한바 소화기 본체용기 밑바닥의 녹슨 부분에서 갑자기 가스가 분출하고, 그 반동으로 소화기 본체용기가 안면을 직격하여 병원으로 이송되었지만 외상성 두개골 출혈로 인해 사망하였다. 이 소화기는 1979년 생산된 것으로 제조일로부터 22년이 경과하였고, Figure 1과 같이 밑바닥부분에는 녹이 슬어 있었다. 오래된 소화기를 폐기하기 위해서 분말소화약제를 방사시킨바 호스가 막혀 있어 가스가 소화기 내부에 갇혀 내부의 압력이 상승한 결과, 사고가 일어났다고 한다.

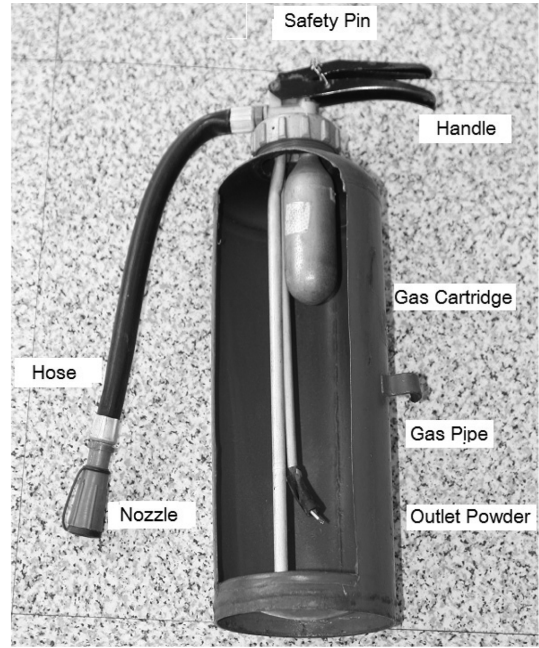
Figure 2. View of cut gas cartridge type fire extinguisher.

소화기가압용가스용기의 작동봉관이 뚫리면 본체용기 내의 상승한 압력에 의해 약제방출관(사이폰관)의 끝에 설치되어 있는 봉관(본체용기 내의 분말소화약제가 외기에 노출되는 것을 방지하기 위한 것으로 0.2~0.4 MPa 정도의 압력에 작동하는 것)이 파괴되어 약제방출관 → 호스 → 노즐의 경로로 외부에 분말소화약제와 함께 방사된다(Figure 2 참조).

가압식분말소화기에는 본체용기 내에 CO₂ 가스를 충전하여 소화기가압용가스용기(내부압력은 상온에서 약 4~9 MPa, 20°C에서 약 6 MPa)가 장착되어 있으며, 레버조작을 하지 않을 때 본체용기 내부는 대기압상태이다. 이 분말소화기는 레버를 누르면 레버에 달려있는 커터에 의해 소화기가압용가스용기의 작동봉관을 뚫어 용기 내의 고압가스가 가스도입관(Gas Pipe)을 경유하여 본체용기 내에 방출된다. 이 경우에 있어서 본체용기 내의 압력은 대기압

에서 순식간에 조정압력의 최대치(본체용기가 폐쇄된 상태가 되었을 경우에 예상압력(설계치)을 말하며 가압용 가스용기 내의 압력이 소화기가압용가스용기와 본체용기의 용적비에 의해 감압되어 1.0~1.5 MPa 정도의 압력이 된다)로 상승한다.

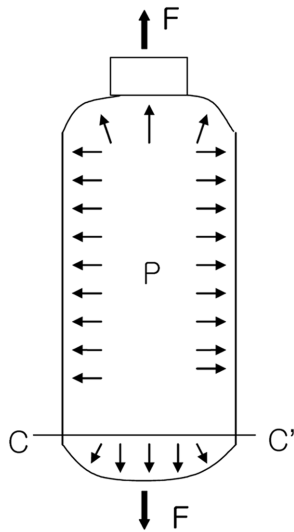
Figure 3. Pressured inner image of fire extinguisher.

Figure 3의 분말소화기 본체용기가 CC'로 파열될 때, 밑바닥판이 받는 힘 F는 식(1)과 같다.

$$F = \text{본체용기의 단면적} \times \text{내부압력} = \pi \times \left(\frac{d}{2}\right)^2 \times P \quad (1)$$

또한 외력 F에 의한 인장하중에 의해 AA에서 파단되었을 때의 파단하중은 식(2)와 같다.

$$\text{파단면의 단면적} \times \text{응력} = t \times \pi \times d \times \sigma \quad (2)$$

본체용기 파열은 식(1)=식(2)인 경우이며, 용기가 파열될 때 반동력은 식(1)의 값이다.

부분(부식 또는 재질의 열화)을 들 수 있다. 빗물, 결로 등에 의한 수분이 본체용기의 밑 부분(특히 본체와 밑 부분의 용접부근)의 페인트칠에 상처가 있는 개소 등에서부터 페인트칠을 한 안쪽에 수분이 침투하여 그 부분의 용기재질을 부식시키고, 더 나아가 부식을 확대시켜 재질의 살두께 등을 얇게 한다. 이런 부식 상태일 때 레버조작을 하여 소화기가압용가스용기의 고압이 본체용기에 급격히 가해지면 본체용기가 파열될 수 있다.

따라서 파열에 따른 영향인 반동력은 내부압력과 부식의 상태에 따른 개구면적에 비례하여 커진다. 실제 사례에 서는 소화기의 밑 부분 전체가 뚫리는 경우가 개구면적의

사고사례4의 냉간압연강판으로 된 소화기 본체용기³⁾는 σ: 270 kg/mm² 이상, t: 1.6 mm, d: 151 mm, 밑바닥 판의 두께: 3.2 mm, 내용적: 7.61 l, 가압용가스용기: CO₂ 155 g 내용량 0.24 l이다.

소화약제 6 kg을 충전하였을 때 형식시험 시 실측폐쇄압은 2.3 MPa(22.54 kg/cm²)이었으므로 최대 내부압력을 폐쇄압으로 하고 식(1)에 의거 계산하면 반동력은 41.17 kN이다.
