해안매립지반의 도시철도 시공에 따른 구조물 침하 특성 분석

Characteristics of Structure Settlement due to Urban Railway Construction on Reclaimed Land

ABSTRACT

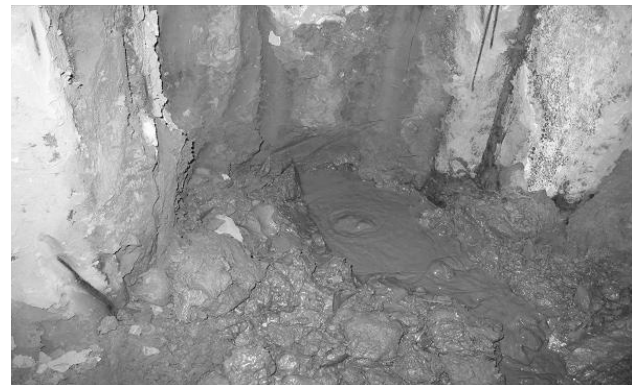
그림 2. 굴착지반 보일링 현상

그러나, 가시설 8단 토공굴착 및 버팀보 설치작업중에 굴착바닥면에서 보일링 현상으로 추정되는 토립자가 포함된 지하수 유출현상이 발생하였다(그림 2). 지하수 유출이 발생된 후에 슈트파일이 침하되면서 슈트파일 배면지반의 인장균열 및 침하가 좌측부는 슈트파일에서 대략 23m 이격되어 연장 20m 균열폭 7cm로 배면지반이 30cm 가량 침하가 이루어졌으며, 우측 부분은 슈트파일에서 17.24m 이격되어 연장 24m 균열폭 12cm를 가지는 지반 침하가 발생하였다. 즉, 배면지반의 균열 및 침하, 버팀보 잭 파손, 슈트파일의 내측 휨 변형 등이 발생하여 토공작업을 중단

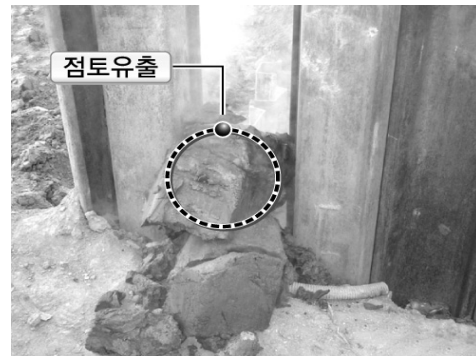
그림 4. 슈트 파일 인발에 따른 지중 토사 유출

(a) 공극발생에 따른 주변침하 모식도

(b) 지중 토사 유출

인발시 지반에 공극이 발생하여 생기는 인발공극은 슈트파일의 체적에 부착토사량의 합이 될 것이며 공극발생에 따른 주변침하 모식도는 그림 4와 같다. 인발로 인한 공극, 진동으로 주변지반 이완과 지표 및 지중 침하 등의 거동을 정확히 예측하기는 상당히 어려운 실정이다. 또한 공사 진행 중에 연약화된 지반상태로 인하여 침하가 계속된다면 구조물의 장래 안정성에 영향을 미칠 수 있는 것으로 예상된다(Kim and Drabkin, 1995).

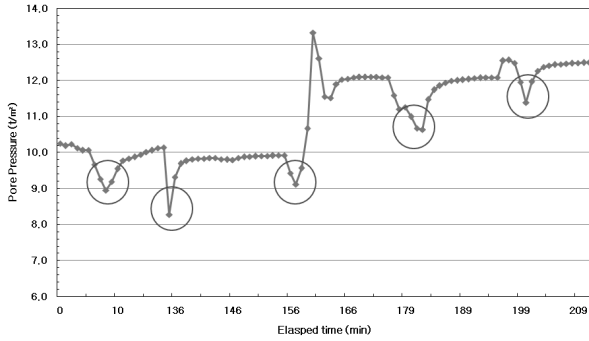
그림 6. 진동해머를 이용한 쉬트파일 인발(Vibro Hammer, 6분)

(a) 간극수압 변화

(b) 지하수위 변화

간극수압과 지하수위의 변화는 그림 6, 그림 7과 같으며 진동해머와 유압식 인발기를 사용하여 쉬트파일 인발에 따른 간극수압 및 지하수위의 변화를 연속적으로 나타낸 그래프이다.

쉬트파일 인발에 따른 영향을 살펴보기 위하여 진동해머식과 유압식 인발기를 사용하여 간극수압의 변화를 살펴본 결과, 인발 시 측정된 간극수압은 인발시점으로부터 인발 길이(진동 해머식 $L=28m$, 유압식 인발기 $L=10m$)의 중간 지점까지 간극수압이 감소하다가, 이 후 인발 초기에 측정된 간극수압 값 부근까지 회복하면서 반복된 진동해머식 인발에 따라 전체적으로 간극수압이 증가하였다. 이는 진동해머식 인발시 지속적인 반복 진동으로 구조물 하

부지반의 응력상태가 불안정하게 변화되면서 구조물 하부 지반의 다짐효과에 의한 순간침하가 발생된 것으로 판단된다.

진동해머를 사용하여 쉬트파일 인발 전과 후의 현장하부 기초 침하가 2.0~3.0cm 발생된 것으로 계측되었으

며, 그 원인은 진동에 따른 지반 다짐과 전체적인 간극수압 상승, 지하수위의 저하와 같은 영향이 발생하게 되어 침하가 발생된 것으로 판단된다.

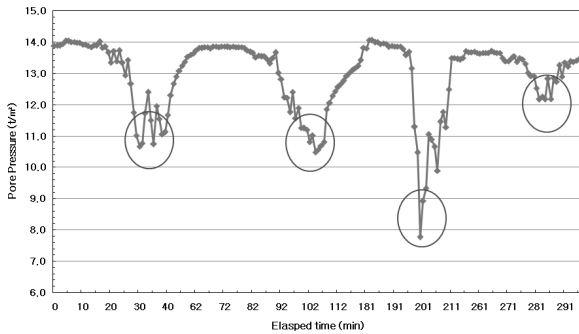
그림 7. 유압식 인발기를 사용한 쉬트파일 인발(유압식 인발기, 4분)

(a) 간극수압 변화

(b) 지하수위 변화

정적인 방법인 유압식으로 쉬트파일을 인발할 경우, 전체적인 간극수압의 상승은 없었으며, 진동 해머식 인발 양상과 마찬가지로 인발시점부터 쉬트파일의 중간인발 지점까지 간극수압이 감소하였으며, 이 후 간극수압 초기치로 회복하는 과정이 반복되었다. 이는 정적 인발시 쉬트파일의 체적만큼 흙이 부착되어 공극이 발생하면서 간극수의 이동으로 간극수압이 소산되면서 구조물 하부지반의 변위를 유발한 것으로 판단된다. 현장시험을 통한 지하수위 분석 결과, 진동 해머식 적용 시에는 지하수위가 강하하였으나, 정적 방법인 유압식 인발의 경우에는 지하수위의 변화는 나타나지 않았다.
