## 소규모 농업용 저수지의 안전관리 개선 방향

### Safety Management Improving Way of Small Agricultural Reservoir

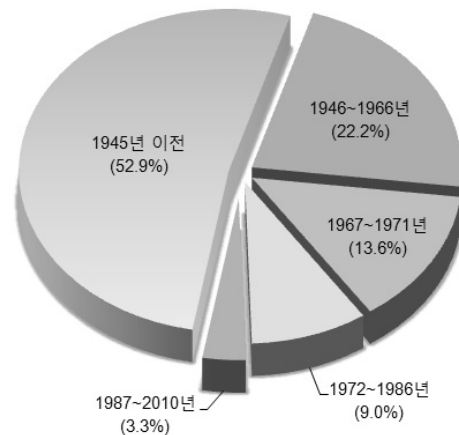
그림 4. 저수지 준공연도별 구분

준공연도별로 살펴보면 1945년도 이전에 준공된 저수지는 전체 저수지의 52.0%이며 40년 이상 경과된 저수지는 전체의 87.8%이다(그림 4 참조). 농업용 저수지의 형식은 99.2%가 필댐이고 콘크리트댐은 0.2%에 불과하다(그림 5 참조).

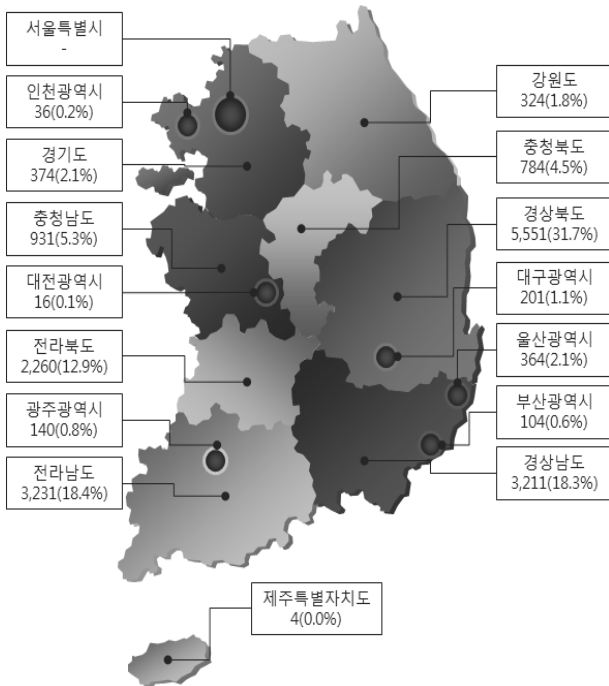
그림 6. 시도별 저수지 분포 현황

시·도별로 보면 경상북도, 경상남도, 전라남도, 전라북도 등의 순으로 저수지의 수가 많은 많으며, 저수지의 밀도는 경기도, 강원도 등 중부지방이 낮고, 전라도 및 경상도 등 남부지방에 높다(그림 6 참조). 이와같은 분포특성은 기본적으로 각 지역의 기후학적 특성 및 지형학적 특성을 반영한 결과로 이해할 수 있다. 즉, 경상도 지역은 강수량이 타 지역에 비해 10~20% 가량 작으며, 또한 지형이 경사가 급해 우수가 빨리 배출되므로 저수지의 필요성이 크다고 할 수 있다. 반면에 전라도 지역은 강수량이 많고 아울러 지형이 평탄한 지역으로 농업이 특히 발달된 곳으로 농업용수의 수요를 맞추기 위해 저수지의 축조가 활발했던 지역으로 평가할 수 있다(유철상 등, 2007).

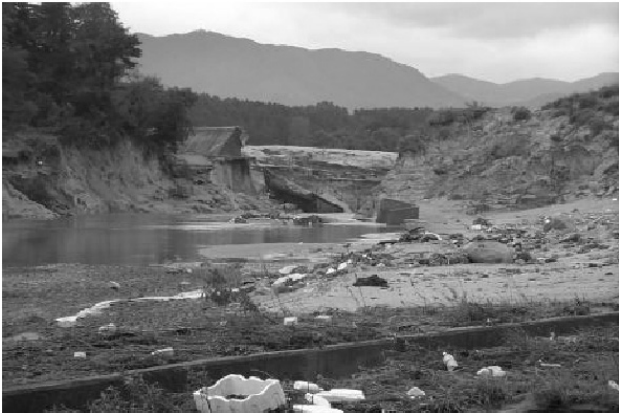
그림 7. 장현저수지 붕괴 상태

155명의 사망자를 내고 9,800여명의 이재민이 발생하였으며, 1972년 구덕저수지 붕괴로 75명이 사망하였다. 그 외 1987년과 1998년 대홍수로 국내 많은 농업용 소규모 저수지가 붕괴되었으며, 2002년 태풍 루사 시에는 290개소의 저수지(한국농어촌공사 관리 저수지:83개소)에서 손상이 발생되었으며(소방방재청, 2010), 강릉 남대천유역의 장현저수지(그림 7)와 동막저수지의 붕괴로 하류부 섬석천과 금광천 유역에 큰 피해를 입힌바 있다. 또한 2003년 태풍 매미로 인하여 저수지 붕괴와 손상이 발생한 것으로 보고되고 있다(표 4 참조).
