농촌 마을회관의 현황과 개선방안 연구 -밀양시 삼랑진읍을 대상으로-

The Improvement Proposal of Rural Community Centers : by the Case Studies of 30 Centers in Samnangjin-eup, Miryang City

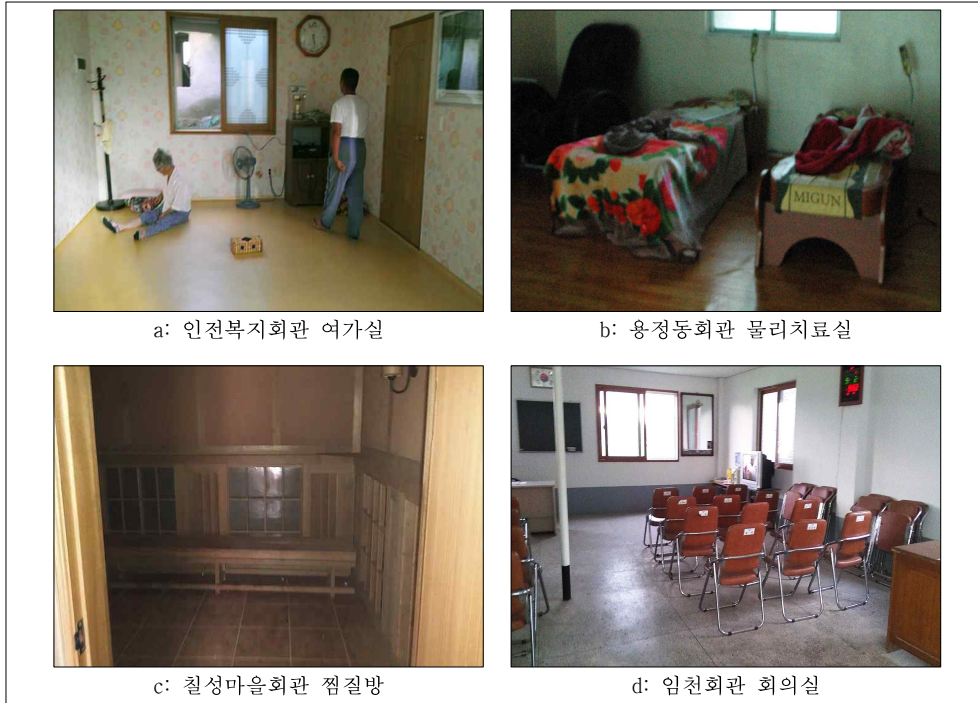
Figure 2 삼랑진읍 마을회관 내부시설 사례

시설로 구성되었다. 구체적으로 살펴보면, 마을회관 내부 시설로서 가장 많은 것으로는 주방과 여가실이 각각 28 개소였으며 그 다음으로 보일러실 23개소, 창고 21개소, 거실 20개소, 화장실 7개소 순으로 나타났다. 이런 점은 대다수의 마을회관이 생활시설과 휴게시설로 이루어진 생활 중심형 공간임을 시사하는 것으로 판단된다.

건강시설로는 찜질방과 물리치료실, 목욕실이 각각 3 개소, 체력단련실이 1개소가 설치되어 있었다. 찜질방이 설치된 칠성마을회관과 용정동마을회관은 기존의 건물을

개보수하여 찜질방을 설치했으며, 우곡복지회관은 남성 여가실 일부분을 활용하여 찜질방을 만들었다. 그러나 이들 3개소 모두 운영관리비의 문제로 일정 시기에만 사용하는 것으로 조사되었다.

별도의 회의실을 갖춘 경우는 8개소로 나타났으며, 사무실을 설치한 경우는 4개소였는데, 경로회장이거나, 청년회, 작목반, 동장 사무실 등으로 활용되었다. 칠성마을회관의 경우 독특하게 소매점을 설치하여 운영하기도 했다.

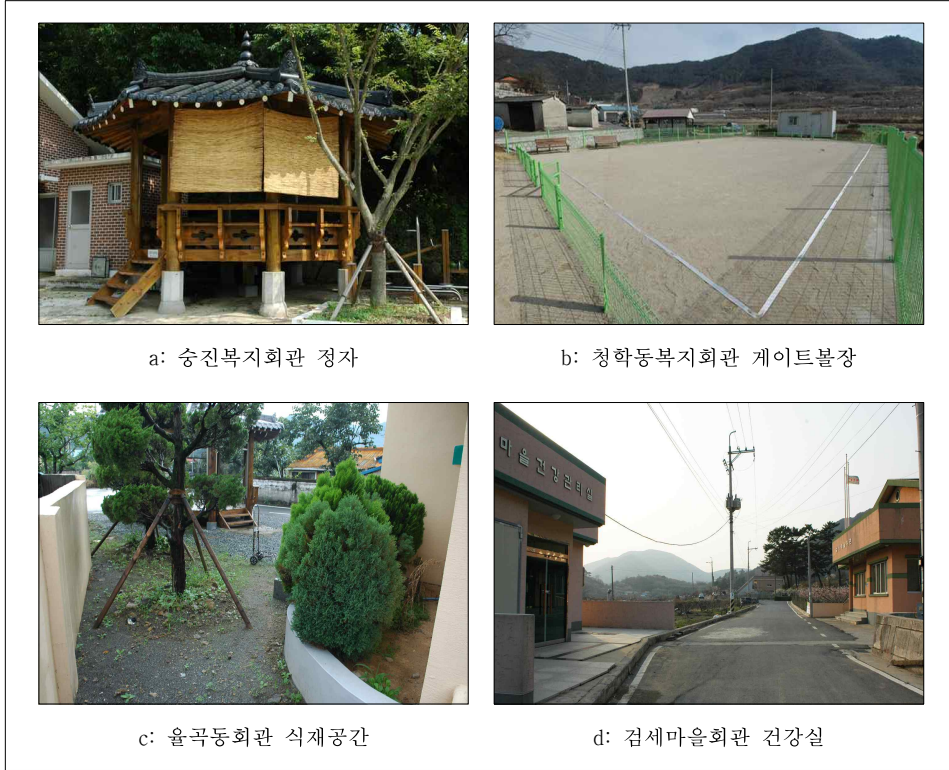
Figure 3 삼랑진읍 마을회관 외부시설 사례

마을회관의 외부시설로는 휴게시설 15개소, 식재공간 14개소, 건강시설 10개소, 기타시설 8개소, 별도건물 6개소, 주차장 6개소 순으로 조사되었으며 외부시설의 평균 개수는 1.9개였다. 휴게시설의 경우 그 종류로는 정자(6개소), 평상(5개소), 간이컴터(4개소) 등으로 나타났다. 건강시설은 8개의 마을회관에서 설치하고 있었으며 시설의 종류로는 야외헬스기구(7개소), 건강실(2개소), 게이트볼장(1개소) 등이 있었다. 그러나 간이컴터와 평상은 추위와 비바람을 피하기가 어렵고 시설들이 대체로 낙후되어 있어 휴식공간으로 제 역할을 하지 못하였다. 건강시설

을 설치한 대부분의 마을회관들은 야외헬스기구 위주로 갖추었지만 청학동복지회관의 경우 게이트볼장, 건강실, 야외헬스기구 등을 설치하여 특색을 보였다. 마을회관과 별도로 건물을 갖춘 곳으로는 경로당(3개소), 공동작업장(2개소), 여성방(1개소)등이 조사되었다. 경로당은 임천회관, 신천동회관, 내송마을회관에 있었는데, 이들 마을회관은 공통적으로 회의만을 위해 이용되어 별도로 경로당을 조성한 것이었다. 여성방을 설치한 칠성마을은 마을회관을 남성들이 주로 이용하자 별도로 여성들을 위한 공간을 마련한 경우였다.

마을회관의 외부공간에 대해 가장 높은 불만 사항은 휴게시설과 건강시설의 부족으로 나타났다. 외부시설의 경우 불만족회관의 시설 개수는 평균 1.4개소로 아주 적었다. 그나마 설치되어 있는 시설들도 제 역할을 하지 못하는 휴게시설이거나 소규모 식재공간이 대부분이었다. 주민들이 설치를 원하는 건강시설이라 할지라도 1~2 종류의 야외헬스기구가 전부여서 전체적으로 시설의 부족이 지적되었다. 이에 비해 만족을 느끼는 회관에는 평균 4.3개소의 시설이 설치되어 있어 상대적으로 시설의 종류가 많았다. 이들 마을의 휴게시설의 경우 내구성이 높은 정자가 설치되어 있어 충분한 휴식처를 제공하였으며, 건강시설도 건강실이나 게이트볼장, 야외헬스기구(4~5종류) 등 고급화 및 다양화가 이루어져 만족도에 긍정적인 영향을 주었다. 아울러 공간이 부족한 경우 별도로 여성방, 공동작업장 등을 부가적으로 신설하여 주민의 편의를 도모하는 것이 효과적일 것으로 판단된다.

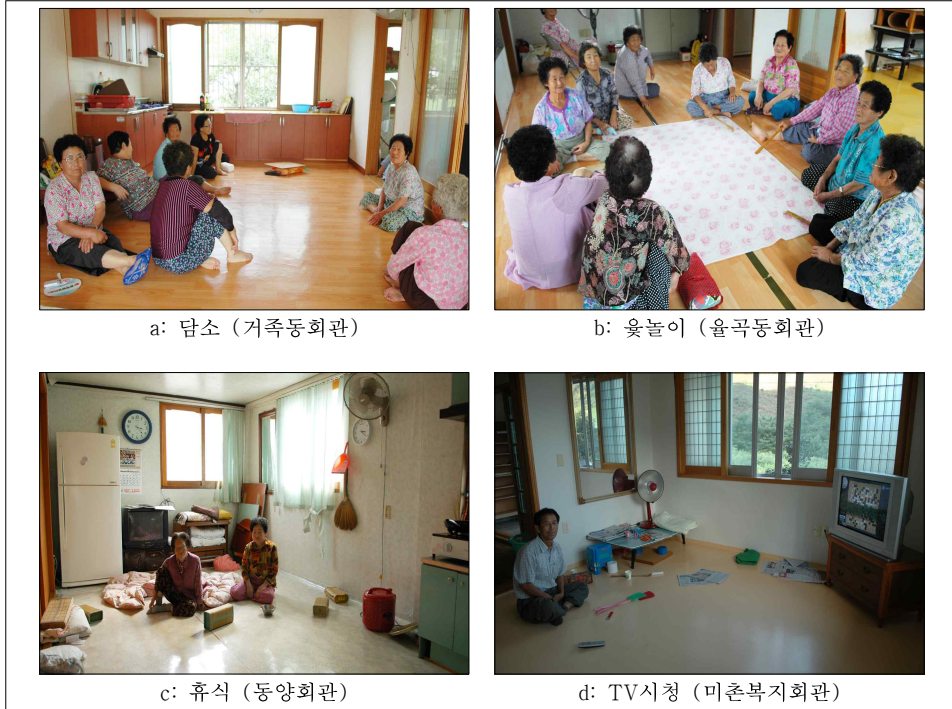
Figure 4 마을회관 이용행태

마을회관의 이용은 남성이 39.7%, 여성이 60.3%로 여성 이용률이 더 높은 것으로 나타났다. 이는 마을회관에서 열리는 커뮤니티 활동에 대한 참가율이 남성보다 여성이 더 높기 때문인 것으로 판단된다. 이용 빈도는 1달에 1~2회(43.4%), 매일 이용(27.4%), 1주에 1~2회(19.7%), 모임이나 회의 때만(6.4%), 거의 안 감(3.1%)의 순으로 나타났다. 대부분은 마을회관을 자주 이용하지 않지만

이용목적의 경우 사람을 만나거나 놀러, 식사 등의 휴게를 위한 목적이 78.3%로 가장 높게 나타났으며 그 다음으로 건강시설이용(10.5%), 마을회의(8.4%), 기타(1.1%), 특별활동(0.9%), 이용안함(0.8%) 순으로 조사되었다. 종합해 본다면 마을회관의 이용빈도는 낮았으며 이용목적은 단순한 휴게를 위한 목적이 대부분이었다.
