# 국내 최초 다목적댐 시험담수 시행에 대한 고찰

한국수자원공사 댐건설기술팀장  
leebh1111@gmail.com

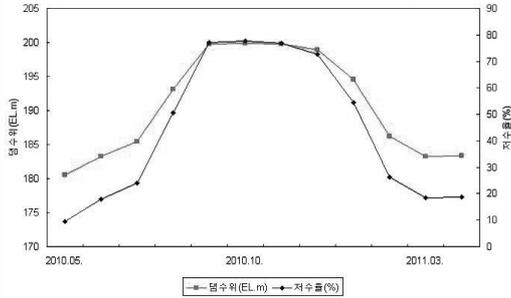
그림 2. 시험담수 중 월별 수문현황

가배수로를 폐쇄한 2009년 12월 8일에 국내 최초로 시험담수를 개시하여 2011년 1월 4일 약13개월 동안 담수를 실시, 동년 4월 28일까지 수위하강 및 유지 후 본 담수를 실시하였다. 댐의 계획홍수위는 EL.205.1m, 상시만수위는 EL.204.0m, 저수위는 EL.181.0m로써 수위상승기간동안 최고 수위는 EL.200.38m(‘10.9.17.), 시험담수 종료시 최저수위는 EL. 183.0m로 운영하였다.

가배수로의 월류고 EL.164.5m를 감안할 때 최고수위까지는 9개월 정도 소요되었으며, 저수위는 홍수기(7월~9월)에 급격히 상승하였다.

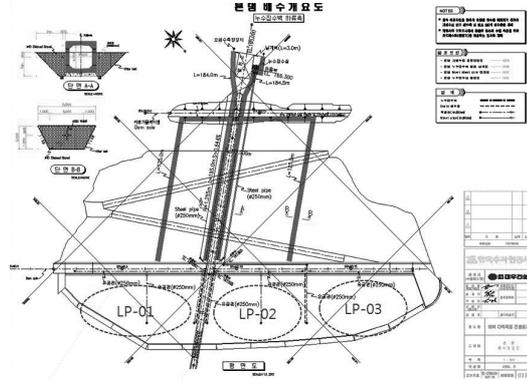
본댐 좌안, 중앙, 우안의 3개 구역으로 분할하여 집중된 침투수량은 각각  $\phi 250\text{mm}$  강관으로 댐축으로부터 하류측으로 약 175m에 위치한 소수력발전소 내의 집수실로 이송되어 침투수량을 측정하였다.

그림 4. 댐 침투수 집수구역 및 배수 개요도

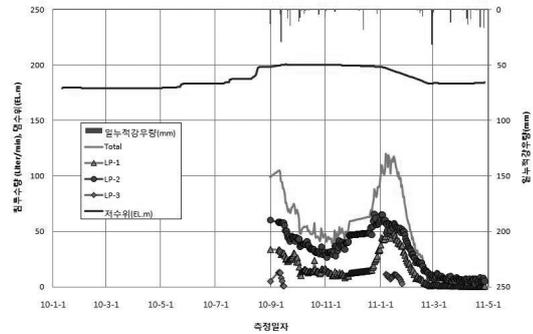
총누수량의 최대값(119.97L/min)은 기존 표면 차수벽형 석괴댐의 측정결과치(1,440L/min, 대안 실시설계보고서)보다 낮은 수치로써 댐의 침투수에

그림 5. 침투수량 경시변화 그래프

대한 안정성에는 문제없다고 판단된다.

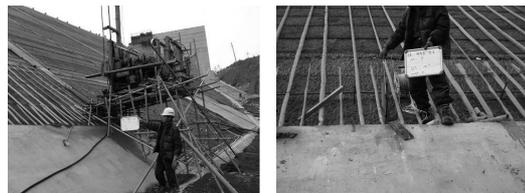
3개의 주계측단면에 프린스 기초부 차수 그라우팅부 상류측과 하류측으로 5m 이격거리에 설치표고를 달리하여 2열로 각 2개소씩 설치하였고, 상하류 방향으로의 기초암반의 간극수압을 계속하기 위해 1열을 설치하여 총 23개의 간극수압계를 설치하였다.

그림 6. 천공 및 심도 확인

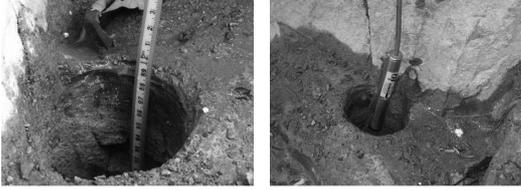
그림 7. 심도측정 및 간극수압계 설치

간극수압과 지하수위는 댐수위에 따라 변화하였으며 프린스 기초부 차수 그라우팅부를 지나면서 현저히 감소되고 댐 하류측으로 갈수록 감소하는 정상적인 간극수압 및 지하수위 분포를 나타내었다. 상하류측에 위치한 간극수압 측정결과 좌안과 중앙부는 그라우팅에 의한 차수효과로 인해 상류측을 기준으로 간극수압이 58.4%로 감소되었고, 우안부는 32.9%로 감소되어 우안부에서의 저감률이 상대적으로 더 높은 것으로 확인되었다. 이와 같은 결과는 좌안부에 비해 우안부로 갈수록 암반의 강도 및 투수성이 좋아지기 때문인 것으로 추정되며, 기초부 차수 그라우팅은 정상적인 차수기능을 보유하고 있는 것으로 판단된다.

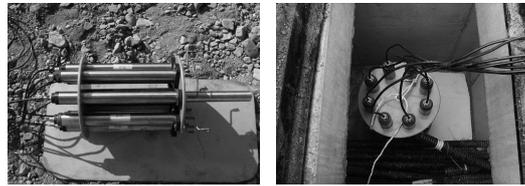
층별침하계는 축조중 발생하는 댐 체 내부의 시공 중 침하량과 운영 중 침하량을 측정하기 위해 3개 주계측단면의 중앙부에 1개소 마다 댐 정상부(EL.208m)에서 기초암반에 2m 근접된 위치까지 5m 간격으로 측정위치로부터 강철 로드를 뽑아올려 상부 자동측정센서에 연결하는 방식으로 총 3개소 설치하였고 자동측정방식으로 측정중이다. 층별침하량은 댐 축조고가 높아지면서 초기에 급격한 침하속도를 나타내다가 축조 정지상태가 되면서 침

그림 9. 층별침하계 자동측정 센서

측정표고별 침하량 분포를 검토한 결과 댐 높이의 약 60% 위치인 EL.189.29m~EL.193.68m에서 최대 층별침하량이 발생하는 것으로 나타났으며 그 값은 중앙부(STA.10)에서 19.7cm로 가장 크고, 좌안부(STA.6) 17.9cm, 우안부(STA.14) 17cm를 나타내었다. 축조 완료후 최대 층별침하량의 예측결과 대안 실시설계보고서에서는 댐 중간높이(EL.180.0m)에서 22cm의 최대 층별침하량이 발생하는 것으로 예측되었으며 K-water 연구원 기반시설연구소의 분석결과 댐 높이의 약 60% 위치인 EL.190.0m에서 약 16~24cm의 최대 층별침하량이 발생하는 것으로 예측되었다. 실측치와 예측치를 비교해볼때 최대 층별침하량의 발생위치와 그 값이 유사하므로 층별침하량은 정상적인 상태로 판단된다.

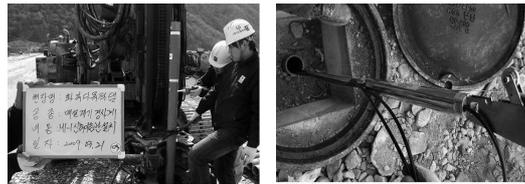
지중경사계는 3개 주계측단면의 중앙부에 1개소 마다 댐 정상부로부터 기초암반까지 3m 간격으로 센서를 배치하는 방식으로 총 3개소를 시험담수 개시전 '09년 11월 20일에 설치되어 시험담수중 및 운영중의 댐 중앙부의 수평변위를 측정하기위해 설

그림 10. 경사계 케이싱 및 자동측정센서 설치

시험담수 개시 직후 '09년 12월 29일 측정치를 초기값으로 지중경사계 측정결과를 분석한 결과 좌·우안 및 중앙부의 주계측단면에서 상·하류방향으로의 수평변위는 기초부에서 정상부로 가면서 상류측으로 수평변위가 증가하며 정상부에서 상류측으로 최대 3~8cm의 수평변위를 나타내었으며, 댐 축방향 으로의 수평변위는 좌·우안부에서는 댐 정상부 부근에서 1~15cm 수평변위, 중앙부에서는 기초암반에서 정상부로 가면서 수평변위가 좌·우안 방향으로 수평변위가 교대로 발생하며 최대 2.5cm의 수평변위를 나타내었다. 발생된 수평변위량은 그 값이 최대 15cm 이하로 시험담수에 의해 정상적인 댐체의 수평변위를 나타내고 있음을 확인하였다.

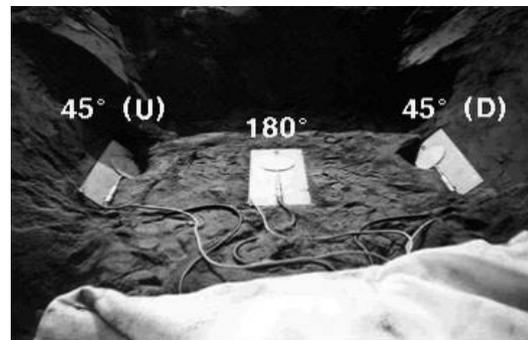
위해 주계측단면의 최대 수직응력이 발생하는 중앙부와 차수벽 지지존(Zone 2) 및 부축조재료 Zone 3C등에 7개소씩 배치하여 총 3개 단면에 21개소의 토압계 설치하였으며 토압계 3개를 1개소에 설치하여 토압을 측정하였다. 댐 체 내부의 국부 전단파괴에 대한 안정성 검토결과 Kf-파괴포락선 아래 부분에 위치하여 국부 전단파괴는 발생하지 않은 것으로 나타났다.

그림 11. 3방향 토압계 설치 및 측정방향

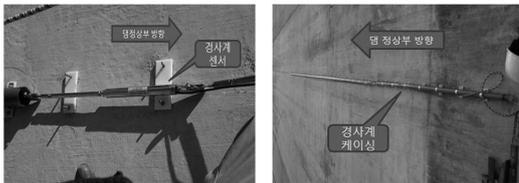
사면경사계는 담수 시 콘크리트 표면차수벽의 상·하류방향 및 댐축방향으로의 수평변위를 측정하기 위해 '09년 11월 17일 3개 주계측단면에 각 1개소씩 총 3개소 설치되었고, 각 개소당 댐정상부로부터 기초부까지 콘크리트 차수벽의 사면거리 69m에 대해 3m 간격으로 23개의 센서를 고정·설치하였으며 자동측정방식으로 측정하였다.

그림 12. 고정식 경사계 센서 및 케이싱 설치

상·하류방향으로의 수평변위는 시험담수에 의한 담수하중으로 하류방향으로 변위가 발생하며 댐수위가 감소되면서 상류방향으로 다시 회복되는 현상을 나타내었고, 댐 축방향으로의 수평변위는 좌안부(CI-1)에서는 우안방향으로, 중앙부(CI-2)에서는 우안방향으로, 우안부(CI-3)에서는 좌안방향으로의 수평변위가 발생하는 현상을 나타내었으며 이것은 암반에 인접한 좌우안부에서는 댐체 중앙부를 향해 수평변위가 발생하고 댐체 중앙부에서는 댐체의

기하학적 형상에 의해 수평변위의 방향이 결정되는 정상적이 수평변위 거동으로 확인되었다. 시험담수 시 댐수위가 최고수위에 도달한 이후 '10년 12월 31일의 측정결과를 기준으로 검토해 보면 상·하류방향으로의 수평변위는 좌안부(CI-1)에서는 댐정상부에서 최대 약 8cm, 중앙부(CI-2)에서는 댐 상부에서 최대 약 22cm, 우안부(CI-3)에서는 댐 정상부에서 최대 약 13cm의 수평변위를 나타내었고, 댐 축방향으로의 수평변위는 좌안부(CI-1)에서 우안방향으로 최대 약 4cm, 중앙부(CI-2)에서는 우안방향으로 최대 약 14cm, 우안부(CI-3)에서는 우안방향으로 최대 약 30cm의 수평변위를 나타내었다.

한편, 댐수위가 저하되면서 상·하류방향 수평변위는 상류방향으로 회복되며, 댐축방향 수평변위는 다소 감소되는 현상을 나타내었다. 예측치와 비교해보면 상·하류방향으로의 수평변위의 경우 실측치가 최대 3.5cm의 예측치를 초과하지만 변형이 발생하는 방향이 한쪽방향으로 일정하게 발생하고 있어 전단파괴 등의 비정상적인 현상은 없는 것으로 확인되었다.

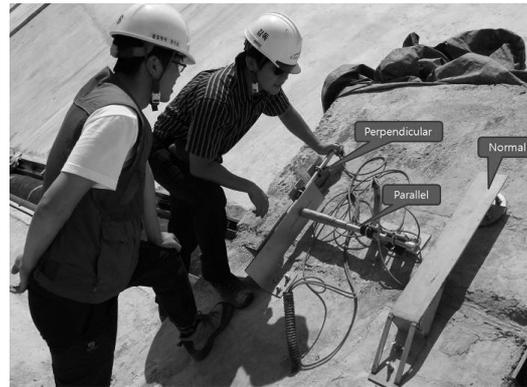
한편, 콘크리트 표면차수벽과 프린스의 주변이음부 변위상태를 측정하여 이음부 지수관 등의 지수재의 안정성 여부를 파악할 목적으로 이음부에 설치한 주변이음부 변위는 ±1cm 이내의 매우 미소한 변위를 나타내고 있으며 센서의 측정범위는 10cm로 주변이음부 변위는 정상적인 범위를 나타내었다.

그림 13. 차수벽 주변이음부 변위계 설치전경

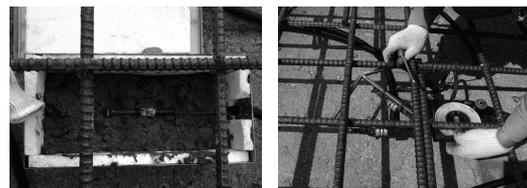
표면차수벽의 콘크리트 내부응력을 측정하기 위해 차수벽 단면 중앙부 철근위치에 변형률계를 3방향 1조로 EL.195m와 EL.180m 위치에 12개소 2열로 배치하고, 온도변화에 의한 온도응력을 제거하여 표면차수벽 콘크리트가 실제로 받는 구조적 응력을 분석하기 위해 무응력계를 EL.195m와 EL.180m 위치에 6개소로 2열로 설치하여 측정하였다.

그림 14. 무응력계 및 차수벽 변형률계 설치

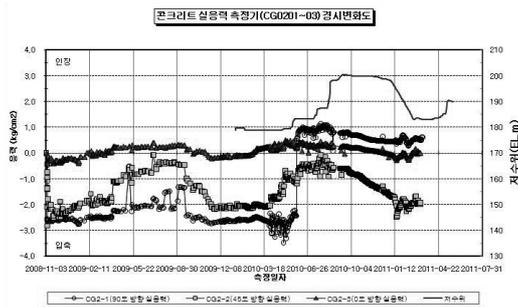
종합적으로 검토한 결과, 측정된 콘크리트 실측 압축응력의 최대값은 약  $40 \text{ kg/cm}^2$ 이며 실측 인장응력의 최대값은 약  $60 \text{ kg/cm}^2$ 으로 압축응력은 허용치 이내이나 인장응력은 허용치를 초과하지만 차수벽 내부에 설치된 철근에 보강되어 인장균열은 발생하지 않을 것으로 판단된다.

그림 15. 콘크리트 실제응력 경시변화 그래프(CG2)

일반적으로 콘크리트의 설계기준 강도를  $f_{ck}=210\text{kg/cm}^2$  이라 하면 허용압축응력은 설계기준 강도의 30%이며 허용인장응력은 허용압축응력의 10% 이다.

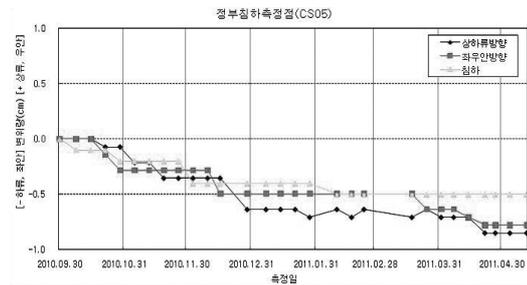
정상부 침하점의 경우 댐체 완공 후 운영중 댐 정상부의 침하와 수평변위의 외부변형을 측정하기 위해 '10년 9월 30일에 40m 간격으로 1열로 9개의 정상부 침하점을 설치하였으며 광파측량으로 관측하였다.

측량결과  $\pm 2\text{cm}$  이내의 매우 미소한 변위가 측정, 댐 정상부의 침하량의 경우 설계 시 장기침하에 대한 허용침하량(15cm) 이내로 댐 체의 안정성에는 문제가 없는 것으로 확인되었다.

그림 16. 정상부 침하점(CS-5) 외부변형 경시변화 그래프

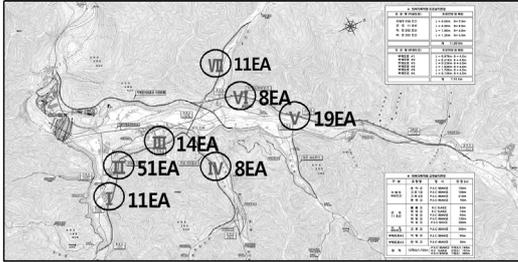
본 시험담수를 시행한 댐의 경우 설계시 토사유출(사면붕괴)과 같은 대규모 지반거동이 일어날 만한 지층이 분포하지 않은 것으로 조사되었으나, 이설도로 상당부분이 성토구간으로 조성됨에 따라 이에 대한 안정성 검토를 위해 대성토 사면 7개 지점에 측량점(112개)을 설치, 점검을 실시하였다.

그림 17. 사면점검측량 대상

수위상승시 주 1회, 수위하강시 주 2회 GPS측량을 실시한 결과, 지점 Ⅱ구간(군도 11호선)에서 초기치 대비 일부 변위가 발생하였으나, 경시변화율이 일정한 것으로 볼 때 시험담수로 인한 사면의 영향은 미미한 것으로 판단되었다.
