## LPI 시스템 자동차의 인젝터, 공회전 액추에이터 및 개스킷 고장사례 연구

### Study for Failure Examples of Injector, Idle Speed Actuator and Gasket in LPI System Vehicle

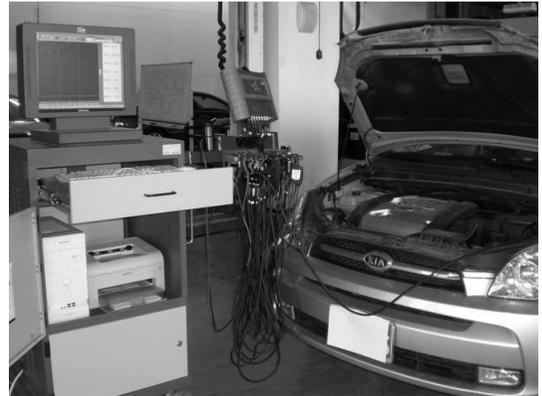
Fig. 3. Engine tune-up tester for pulse form on vehicle engine room.

Fig. 3은 엔진튜닝(engine tune-up)테스터를 이용하여 자동차 센서부의 파형을 측정하는 예를 보여주는 것이다. 이 시험장비는 자동차 전자제어 시스템을 진단하고 이를 파형으로 출력하여 고장의 원인을 찾는 장비이다. 이것은 자동차에 관련된 센서와 액추에이터에 입력되는 전기적인 신호를 파형으로 표현해주는 것으로서 고장진단을 하는 데 있어 매우 신뢰성이 있다. 측정된 파형의 상태를 분석하여 차량의 고장원인을 찾는 역할을 한다[15].

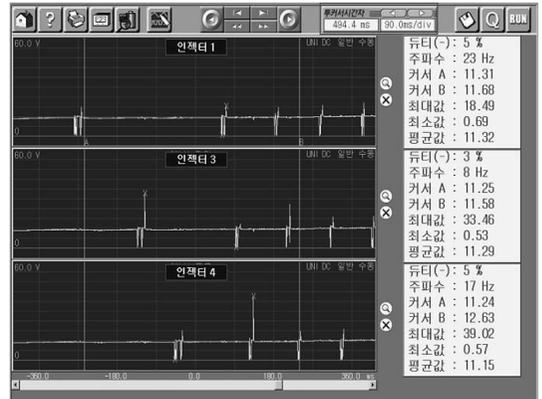
Fig. 4. Pulse form example of injector.

Fig. 4는 진단기에서 출력된 정상적인 파형을 보여주는 것이고, Fig. 5는 인젝터의 막힘 사례를 보여주는 것이다. 그러나 연료장치와 연료라인과 펌프 등은 점검한 결과, 이상이 없었으나, LPI 분사 시스템인 인젝터를 점검한 결과, 미세하게 인젝터에 카본이 누적된 현상을 확인하였다. 이렇게 누적된 카본이 인젝터가 분사할 때 인젝터의 미세한 홀을 막아 연료의 분사가 균일하게 이루어지지 못해 엔진의 부조화 현상이 발생되었으며, 이 현상으로 인해 엔진의 부조화 현상이 발생하였을 때와 수리한 후 정상적인 상태를 비교하였을 때 연료소비율이 5% 정도 증가된 것을 확인하였다.

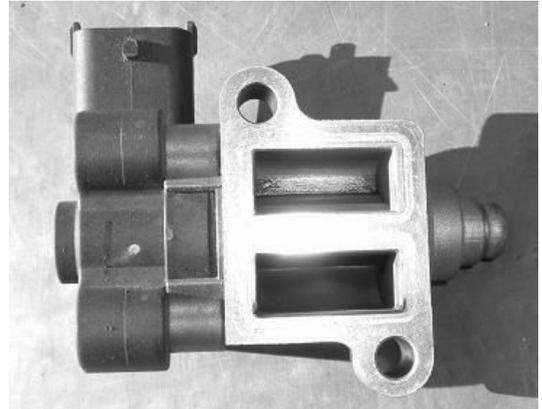
Fig. 6. Carbon deposit of ISA.

이 자동차는 59,391 km를 주행한 차량으로 엔진의 자기진단기를 이용하여 자동차의 고장상태를 점검한 결과 이상이 없는 것으로 확인되었다. 자동차의 엔진룸을 확인한 결과 엔진의 공회전을 조절하는 시스템인 공회전 조절 액추에이터(Idle speed actuator) 부품과 엔진에 공기를 공급하는 시스템인 스로틀 보디(throttle body)에 카본이 퇴적된 현상을 확인하였다.

Fig. 6은 카본이 퇴적된 ISA 시스템의 사례를 보여주는 것이다. Fig 7은 카본이 퇴적된 스로틀 보디를 보여주는 것이다. 일반적으로 유체가 흐르는 부위에 퇴적물이 축적되면 유체는 퇴적물에 간섭에 의해 흐름에 방해를 받게 된다. 이 사례의 경우에는 시동꺼짐 발생하였을 때와 시동꺼짐 현상이 제거된 후의

연료 소비율이 약 7% 정도 차이가 나는 것을 확인하였다. 즉, 이러한 현상은 운행 중인 자동차의 성능을 떨어뜨려 시동 꺼짐 현상을 발생시키고 연비를 악화시키는 것으로 판단된다.

료의 효율을 극대화시킬 수 있다[15]. 또한 이와 아울러 자동차를 관리할 때 공기의 흡입구에 퇴적물에 의한 유체의 흐름을 최적화하여 엔진의 사용효율성을 향상시켜야 할 것으로 판단된다.

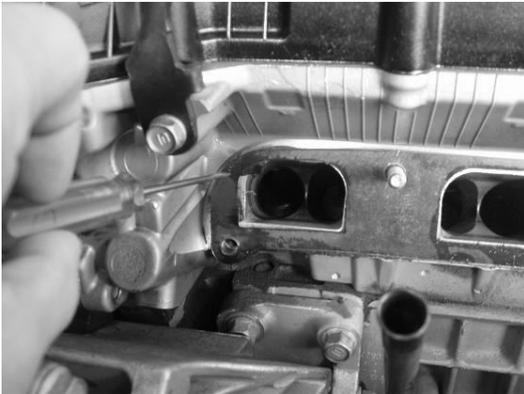
Fig. 8. Damage of intake manifold gasket.

차량의 엔진실의 점화플러그, 인젝터 등을 모두 점검하였으나 정상이었고, 엔진의 흡기 매니폴드를 분해하여 확인한 결과 Fig. 8과 같이 엔진의 흡기 매니폴드 개스킷의 일부가 미세하게 찢어져 있는 것을 확인하였다. 즉, 흡기 매니폴드 면과의 밀착성이 약화되어 흡기시 외부의 공기가 유입되면서 엔진의 부조화 현상이 발생된 것으로 판단된다.

이 차량의 경우 출고된 다음 수리된 이력은 없었으나 이러한 현상이 발생된 것을 분석하여 보면, 초기 차량이 생산될 때 개스킷 부의 미세한 균열현상이

있어서, 이것이 조금씩 진행되어 개스킷이 손상이 확대되어 이 사례와 같은 고장현상이 발생된 것으로 판단된다. 이 사례를 분석하여 연료 소비를 비교한 결과, 개스킷을 교환하기 전의 연료소비율이 개스킷을 교환한 후의 연료 소비율보다 3% 정도 많은 것으로 확인되었다.

일반적으로 개스킷은 유체가 흐르는 두 개의 연결부에 삽입되어 유체가 흐를 때 유체의 누설을 방지하기 위하여 사용되는 기밀을 유지하기 위한 부품의 하나이다. 따라서 자동차 엔진에서 두 개의 어셈블리 부품을 조립할 때는 개스킷을 삽입하여 유체의 기밀을 제어한다. 개스킷을 삽입할 때 설계규정에 맞지 않는 부품을 끼우거나, 조립할 때 오조립을 하게 되면 자동차는 원래의 기능을 하지 못해 고장현상으로 나타나게 된다.
