승례문 지반 높이 변천과 홍예 비례

On the Proportion of Sungnyemun Arch Related with the Changes of Ground Level

The purpose of this research is to analyse the changes of ground level of Sungnyemun, the South Gate of Seoul City, and the principles of arch scale through the investigation based on the old records in Joseon dynasty. The result of this research is as follows:

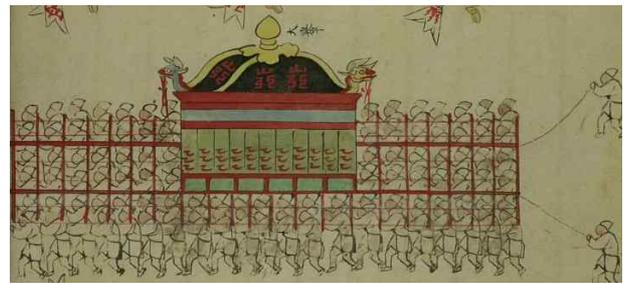
Fig.1 Daeyeo(大輿), from 『仁敬王后國葬都監都廳儀軌 (Ingyeong-wanghu-gukjang-dogam-docheong-uigwe)』 (1681), vol.1, p.262a

다섯 번째 자료는 경종 즉위년(1720)의 『숙종국장도감도청의궤』³⁰⁾로 당시 홍예 폭과 높이를 알 수 있는 자료다. 즉 대여가 출입하는 모습을 보니 대여 봉담(奉擔)의 원래 높이는 14자이며, 단횡강의 길이 또한 14자로 문의 넓고 좁음(廣狹)을 비교할 때 1자가 남아 넉넉하다(恢恢)고 하였다. 여(輿)의 높이는 14자인데 거의 여유가 없어서(小無餘) 1680년과 1701년에 박석을 제거한 일 등

가장 앞선 문헌자료는 인종 1년(1545) 1월의 기사²⁰⁾인데, 대여(大輿)의 통과 문제가 대두된다. 이전에는 흥인지문을 주로 이용²¹⁾하였으며, 조선 전기에는 승례문보다 흥인지문의 역할이 더 중요한 것으로 알려져 있다.²²⁾ 대여의 크기는 성종 5년(1474)에 마련된 『국조오례서례』의 ‘차여도설(車輿圖說)’에 이 대여의 규격과 관련된 기록²³⁾이 나타나 있다. 이 기록에 의하면, 대여의 가로 폭

과 관련하여 횡강(橫杠) 양쪽이 연결되어 있는 것은 도성문이 좁아 횡강이 지날 때 어려움이 있을 것을 우려하였기 때문이며, 예전부터 연결부를 갖추고 중간은 14자 길이의 나무를 두었다고 되어 있다. 또한 끝부분에는 도성문을 나온 후 다시 긴 횡강으로 되돌린다는 기록이 있다. 이 이상으로 길게 될 경우 홍예를 통과하지 못하기 때문인데, 현재 홍예의 폭은 4.9m로 약 16자에 해당하며 통과시 좌우 여유 폭을 둔 것으로 판단된다.²⁴⁾

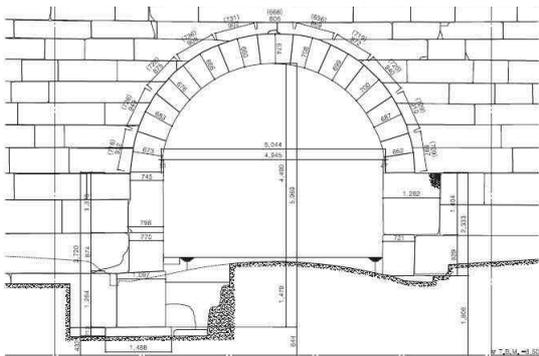
Fig.5 Minute drawing, south facade(front) of arch

<Fig.5>에서 볼 수 있듯이, 2005년 조사 당시 발견된 하부 기초의 높이 변화가 언제 이루어졌는지 확인할 필요가 있는데, 16세기 홍예 높이를 16자 4치로 보면 지반이 높여진 시기는 그 이전으로 추정할 수 있다.

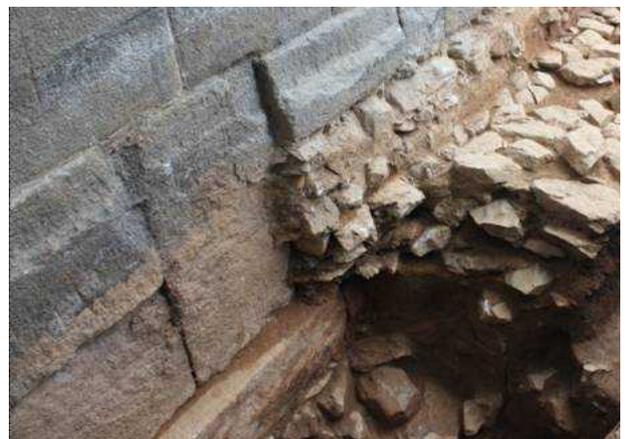
Fig.6 Excavated basement of north-west part of stone basement(육축) of Sungnyemun, Oct. 2010

<Fig.6>의 좌측 상단 모서리 부분에 나타난 경사진 방향으로 그어진 듯한 검정색 선은 화재 전 지표면을 강회다짐한 흔적이다. 그 아래로 그림 좌측 중단부터 우측 중단으로 이어지는 대각선 방향으로 석재 상하부 가공이 서로 다른 부분을 확인할 수 있으며, 그 아래로 한 단의 석재가 있고 하부에 기초 장대석이 놓여 있다. 이는 특정 시기에 원래 기초를 두고 지반 높이를 조절한 흔적으로 판단된다.

또한 그림을 보면 중앙에서 약간 좌측에 놓인 세로 방향 석재를 기준으로, 좌우 기초 형식이 다르다. 우측의 잡석다짐부분 상부에는 계단이 놓여 있으며, 좌측의 장대석기초 상부는 육축과 문루다. 이는 상부에 문루가 놓여 하중이 큰 부분의 기초를 그대로 두고 장대석을 다시 쌓았으며, 하중 부담이 작은 계단부는 잡석다짐으로 높이를 높인 후 장대석을 쌓은 것으로 보인다.⁵²⁾ <Fig.

52) 세로로 놓인 석재는 문루와 성벽의 기초를 구분하는 경계로 판단된다. 육축 후면 동측에 계단이 시작되는 지점과 육축 전면에서 성곽이 시작되는 지점 하단에도 크기의 차이는 있으나 세로로 놓인 석재가 있다.

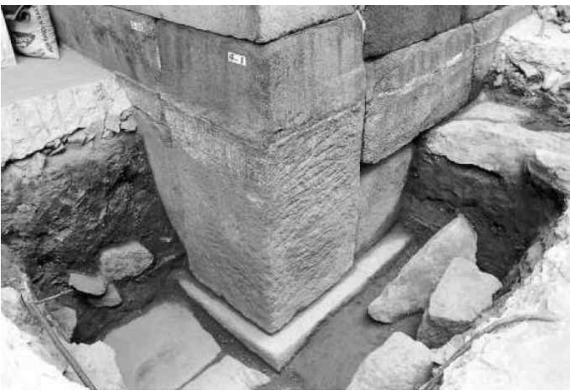
Fig.7 West footstone of arch, north facade(rear)

7>53)에 보이는 홍예 기초석은 상부와 하부의 가공 상태가 상이하다. 하부의 거친 가공면은 이 부분이 지상에 노출되지 않는 것을 전제로 가공되었을 가능성을 보여준다. 이는 특정 시기에 지면 높이를 일부러 높였을 것이라는 앞의 논리에 부합되는 증거이다.
