NDGPS 관측자료의 품질향상을 위한 비교실험

Comparative Experiments for the Improvement of NDGPS Signal Quality

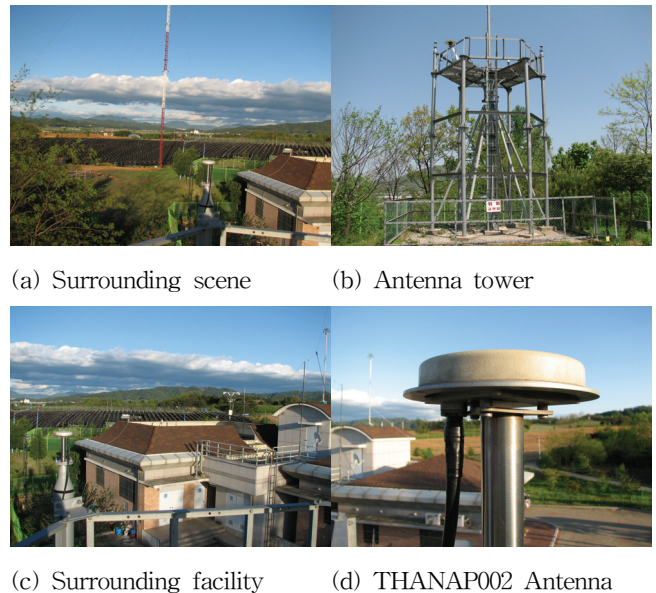
Fig. 1 Chungju GPS Station

실험 대상인 충주기준국은 한반도 중부내륙에 위치하고 있으며 기준국 주변은 넓은 개활지로 이루어져 있어 시야각이 충분히 확보되어 있다(Fig. 1(a)). 안테나 주변에는 나무가 일부 존재하나 안테나가 6m 정도 높이의 철탑 위에 설치되어 있어 신호수신에는 거의 영향을 받지 않는 것으로 나타났다(Fig. 1(b)). 안테나와 가장 가까운 곳에 위치한 시설물은 10m 이상 떨어져 있으며 안테나 기준점보다 낮은 고도에 존재한다(Fig. 1(c)). 그 외 신호수신을 방해하는 장애물은 존재하지 않는다.

충주기준국에서 사용하고 있는 수신기는 Thales 5202MF/RS 모델이며 항온·항습이 유지되는 관리사무소 서버실에 설치되어 있다. 안테나는 Thales THANAP002 모델로서 쇼크링이 없는 타입이고 철탑 위에 설치되어 있으며 안테나를 지지하는 기둥은 가는 관으로 이루어져 있다(Fig. 1(d)). 관측데이터는 10초 간격으로 수집되며 임계고도각은 10°로 설정되어 있다.

이러한 충주기준국의 관측환경은 JPL(2007)이나 NOAA(2006)에서 관측데이터 품질향상을 위해 권고하는 GPS 상시관측소에 대한 주변 관측환경 요구사항들을 충분히 준수하고 있음을 확인하였다.

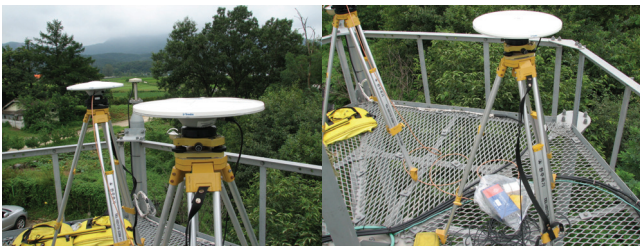
Fig. 2 Simultaneous observation

동시관측 비교실험은 주변의 지형이나 장애물 등에 의한 신호 차단 또는 비컨(Beacon) 송출기나 전파발신기 등에 의한 전파방해 유무 등을 확인하기 위해 수행되었다. 이를 위해 제조사가 다른 관측장비 2세트를 이용하였다. 사용된 수신기는 Trimble NetR5 1기, Septentrio PolaRx3e 1기이고, 안테나는 Trimble TRM41249.00 Zephyr 2기이다. 비교실험은 기존 안테나 옆에 실험 관측장비 2세트를 설치하고 30초 간격으로 10시간 동안 관측을 수행하였다(Fig. 2). 임계고도각은 기준국의 수신기 설정값과 같은 10°로 세팅하였다.

관측장비별로 수집된 모든 데이터는 30초 간격으로 샘플링한 후에 TEQC 품질평가 지수를 산출하였다(Table 1). 기존 관측장비의 경우, 데이터 수신율은 97%, L1과 L2의 의사거리 다중경로 오차는 각각 0.96m, 0.95m로 나타났고 사이클슬립은 1000회 관측당 16.4회 발생하였다. 실험용 관측장비 2세트의

결과에서는 평균 99%의 데이터 수신율과 0.44m의 L1 다중경로오차, 0.47m의 L2 다중경로오차를 보였다. 그리고 사이클슬립은 0.47회 발생하여 기존 관측장비 보다 10배 이상 줄어든 결과를 보였다. 동시관측 비교실험 결과를 통해 실험용 관측장비에서는 양질의 데이터가 저장되고 있음을 알 수 있었다.

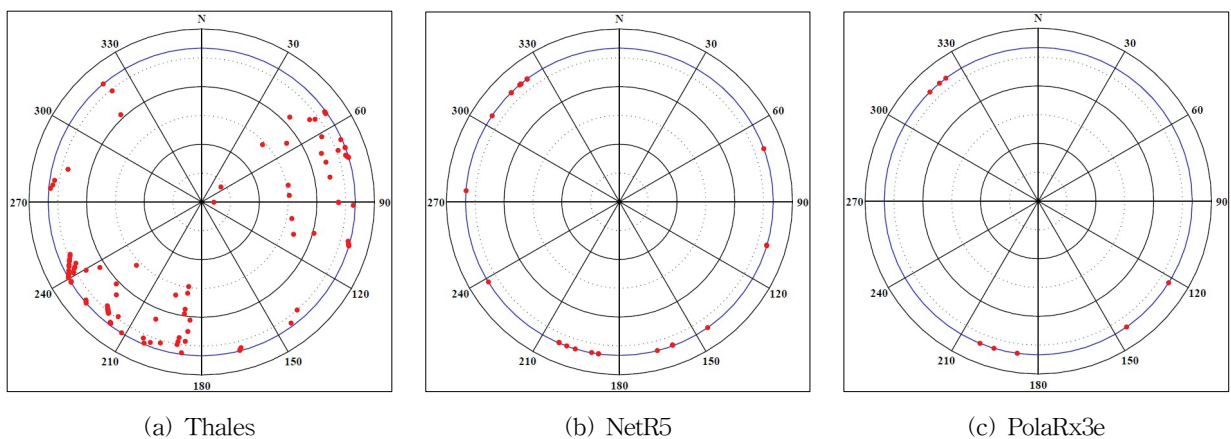
Fig. 3 Invisibility Sky plot

Fig. 3은 비가시성 그래프를 나타낸 것으로서 위성궤도력 데이터와 관측데이터를 이용하여 신호단절지점을 고도각과 방위각으로 표시하였다. 이 그래프를 통해 기준국 주변의 장애물 유무나 전파차단 유무 등을 확인 가능하다. 기존 관측장비를 통해 수신된 자료에서는 신호단절 현상이 전 영역에서 불규칙적으로 나타났다(Fig. 3(a)). 이에 반해 실험용 장비 2세트로 관측한 데이터에서는 임계고도각 10° 부근에서만 신호차단 현상이 나타났다(Fig. 3(b),(c)).

품질평가지수와 비가시성 그래프를 통해 기존 관측장비의 데이터에서는 이상값이 나타났으나 실험용 관측장비에서는 양호한 결과가 나타나고 있음을 확인하였다. 실험용 관측장비의 결과는 관측소 주변에 장애물이 존재하지 않고 있음을 보여주었고 현장조사 결과와 일치하였다. 또한 전파방해와 같은 환경적인 요인이 GPS 신호수신에 영향을 주지 않음을 확인하였다.

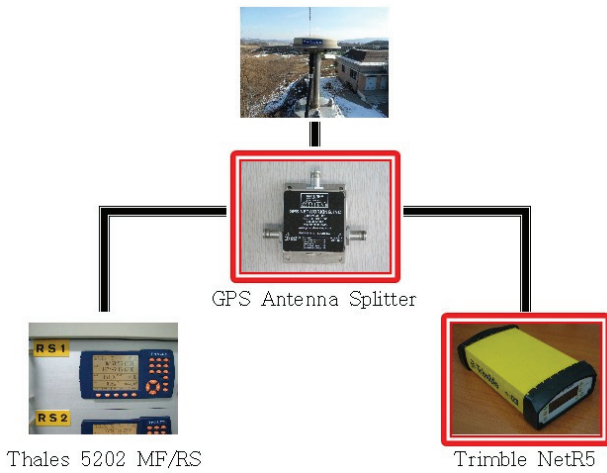
Fig. 4 Comparative experiment for receiver

하나의 안테나를 통해 수신된 신호를 분배기를 이용하여 기존 수신기와 실험용 수신기에 동시 저장한다(Fig. 4). 두 수신기에 동일 시간동안 저장된 자료를 각각 처리하고 상호비교하여 기존 수신기(Thales 5202 MF/RS)의 이상 유무를 판단한다. 결과의 신뢰성을 높이기 위해 실험은 제조사가 다른 2기의 수신기를 이용하여 1회씩 수행하였으며 사용된 수신기는

Trimble NetR5와 Septentrio PolaRx2e이다. 실험은 2012년 5월 3일에 수신기별로 2시간씩 관측하였다.

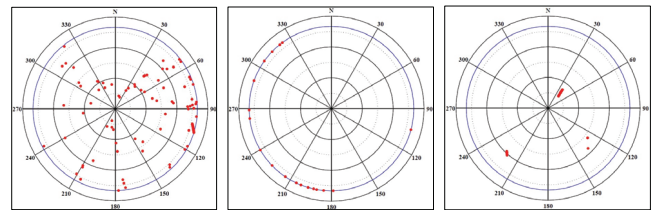
Fig. 6 Invisibility Sky Plot of experimental setups

보다 좋은 결과를 보였으나 그 차이는 크지 않았다. 하지만 사이클슬립은 기존 수신기에서 10회 이상 발생한 반면(Fig. 5(a)), 실험용 수신기에서는 1회 수준 이하로 발생하고 있음을 확인하였다(Fig. 5(b)). 비가시성 그래프를 통해서도 위성신호 끊김현상이 기존 수신기에서는 Fig. 6(a)와 같이 전 영역에서 나타난 반면 실험용 수신기에서는 Fig. 6(b)와 같이 임계고도 각 부근에서만 보이고 있음을 알 수 있었다.

(a) No Replacement (b) Receiver Replacement (c) Antenna Replacement

실험용 안테나를 이용한 관측실험의 TEQC 품질평가 결과에서는 평균 94%의 데이터수신율, 0.48m의 L1 다중경로 오차, 0.52m의 L2 다중경로 오차, 13.99회 사이클슬립이 발생하는 것으로 나타났다(Fig. 5(c)). 다중경로오차 지수 값들은 기존 안테나의 결과 값보다 조금 향상되었으나 나머지 품질평가 지수 값들은 기존 안테나의 결과값과 유사하게 나타났다. 비가시성 분석 그래프에서도 기존 안테나와 유사하게 신호끊김 현상이 장애물이 없는 고도각 30도 부근, 60도 부근 등에서 간헐적으로 나타나고 있음을 확인하였다(Fig. 6(c)). 실험결과를 통해 안테나 교체에 의한 관측데이터의 품질 개선 결과가 크게 향상되지 않아 안테나에 의한 영향이 데이터의 품질을 저하시키는 주된 요인은 아닌 것으로 확인하였다.

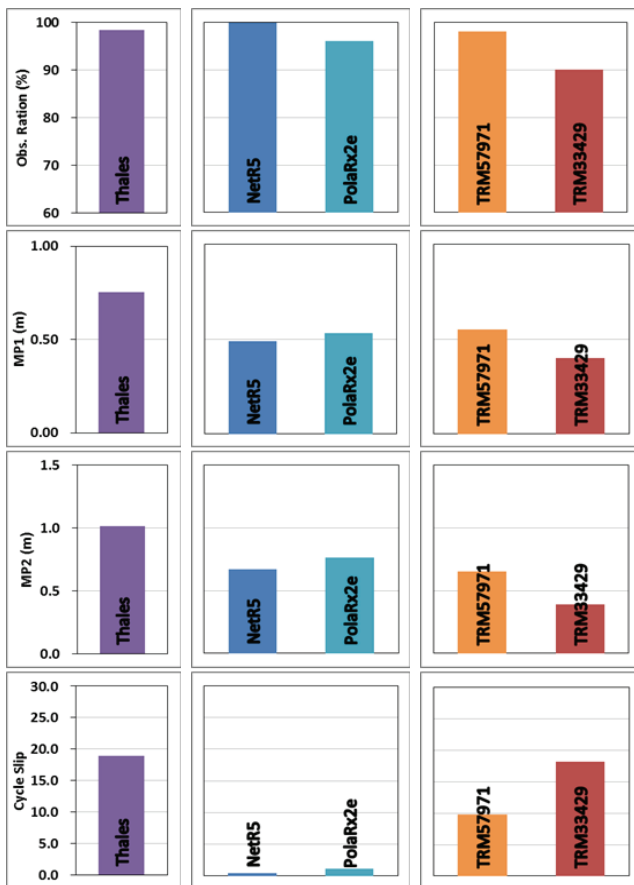
Fig. 5 Average of TEQC Indices

(a) No Replacement (b) Receiver Replacement (c) Antenna Replacement

관측데이터에 대한 TEQC 품질평가 지수를 수신기별로 산출하였다(Fig. 5(a),(b)). 모든 수신기에서 95%이상의 데이터수신율을 보였다. 다중경로오차는 실험용 수신기가 기존 수신기

현장조사와 두 가지 비교실험을 통해 충주기준국의 관측자료에 대한 품질저하요인은 수신기 이상으로 인하여 발생한 것으로 확인되었다. 추후 동일 현상이 나타나는 성주기준국을 대상으로 동일 실험을 진행하여 실험결과에 대한 신뢰도를 향상시킬 계획이며 품질저하 기준국에 설치된 수신기의 성능실험도 추가 진행할 계획이다. 또한, TEQC 품질평가 지수와 측위 정확도간의 관계분석도 진행할 계획이다. 양질의 관측자료를 제공하기 위해서는 GPS 관측자료의 품질을 상시 모니터링하는 시스템이 구축되어야 하고 위성신호차단을 유발하는 장애물을 사전에 제거하며 품질을 저하시키는 관측장비의 갱신 또는 교체하여 지속적으로 관리되어야 할 것으로 판단된다.

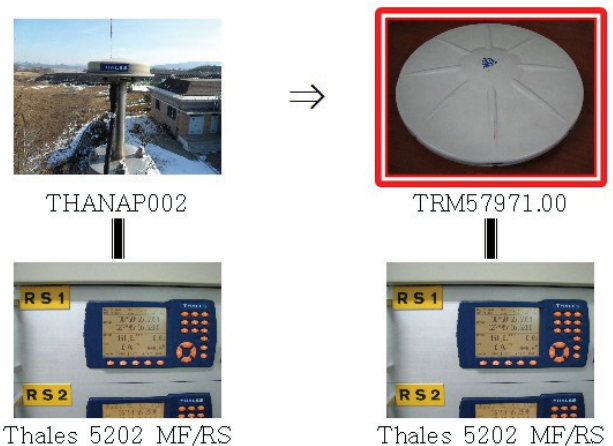
Fig. 7 Comparative experiment for antenna

기존 수신기와 케이블에 안테나만 실험용으로 교체하여 관측을 수행한다(Fig. 7). 기존 관측의 TEQC 품질평가지수 및

비가시성 그래프의 결과와 실험용 안테나를 사용하여 처리한 결과를 상호비교하여 안테나 이상 유무를 확인한다. 신뢰도 향상을 위해 타입이 다른 2기의 안테나를 사용하였으며 사용된 기기는 TRM57971.00 Zephyr와 TRM33429.00+GP이다. 실험은 2012년 5월 3일과 4일에 걸쳐 각각 14시간과 1.5시간 수행하였다.
