위성 열제어 부품 이차면경상의 수상돌기 성장 매카니즘 분석

Dendrite Growth Analysis of Satellite SSM(Second Surface Mirror)

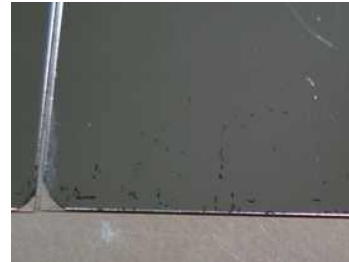
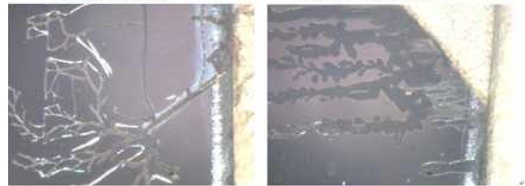
그림 2 SSM 표면상의 수상돌기 현상

SSM 표면에서 발견된 수상돌기(Dendrite) 현상은 그림 2와 같이 신경세포 돌기와 같은 가지 형상을 가지며 주로 SSM 가장자리부터 급속하게

성장하는 흑화변색 현상이다. 수상돌기 결함이 발생된 SSM 표면은 외부 이물질에 의한 오염과 같이 검게 변색되며 SSM 가장자리 및 내부에서 급속하게 성장하였다. 50배율 현미경 검사 결과, 신경세포 돌기 모양으로 가지를 치며 SSM 내부로 성장하고 있음을 확인 할 수 있었다.

1. 원형적인 결함발생 위치

2. Battery Panel의 결함부위 사진

3. X Upper Anionics Panel, X200

SSM 수상돌기에 의한 흑화변색은 위성 구조체 판넬에서 넓게 발생되어 있음을 확인하였고 지속적인 변색의 확대는 거울 표면의 흡수율 및 반사율 특성에 영향을 줄 수 있다. 이에 따라 SSM 수상돌기 현상의 발생 메카니즘 규명이 반드시 필요하였으며 가능한 결함 요소인자 등을 다각도로 분석하여 고장탐구를 수행하였다.

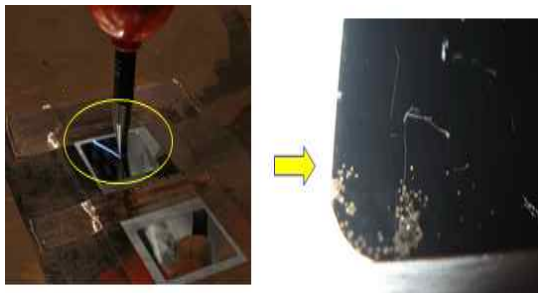
그림7 SSM 정전기 방전 시험 및 시편

표 1의 SSM 시편 시험은 할로겐램프 조사시험, 전류/전위차 노출시험, 배터리 충방전 노출시험, 정전기 방전시험 등 전기적 실험과 진공노출시험, 아세톤 반응 시험등 기계적 실험을 수행하였다. 그러나 상기 시편 실험에서는 수상돌기와 동일한 현상을 재현하는데 실패하였으며, 일부 정전기 방전시험에서 약 4만5천 방전 사이클 이후에 정전기 발생 아크로 인하여 그림 7과 같이 SSM 가장자리 은도금 층의 산화 손상 흔적만 재현되었다. 그러나 정전기 아크에 의한 점(Spot) 형상의 산화물 흔적은 지상에서 발견된 SSM 수상돌기 형태와는 전혀 다른 모양으로 실험적 연관성을 찾을 수 없었다.

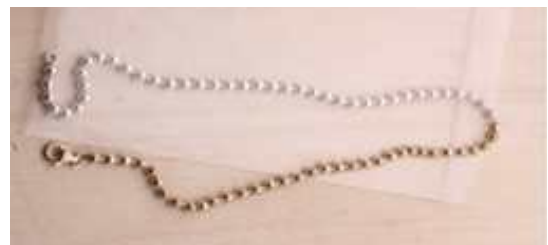
그림 9 은도금 제품의 변색

먼저, SSM 수상돌기 현상을 은도금 변색에 의한 흑화변색으로 추정하고, 은도금 변색 원인과 발생 매카니즘을 살펴보았다. 일반적으로 공기 중에 노출된 은제품의 변색현상은 그림 9와 같이 일상생활 주위에서도 많이 관찰된다. 즉 은 성분과 공기 중에 존재하는 이산화황, 황화수소 또는 염소 화합물이 은과 쉽게 반응하여 은 변색이 발생하며, 변색 원인 물질로는 일상 생활환경에서 흔히 접할 수 있는 마늘, 양파, 고무, 지표면 등 다양한 형태로 주위에 존재하게 된다.

즉, 은 도금 층이 공기중 황화가스와 접촉하는 경우, 황화반응을 일으키며 도금 표면에 유화은 피막을 만들어 표면을 황색에서 다갈색으로 변색 시키며 피막이 두꺼워지면 흑색으로 변하게 된다. 이러한 은도금 층의 변색은 은도금 부식의 일종으로 일상 생활에서도 쉽게 발견할 수 있으며, 아황산 가스나 염소가스에 노출되는 환경에서는 은 도금 황화변색이 더 빠르게 진행하게 된다.

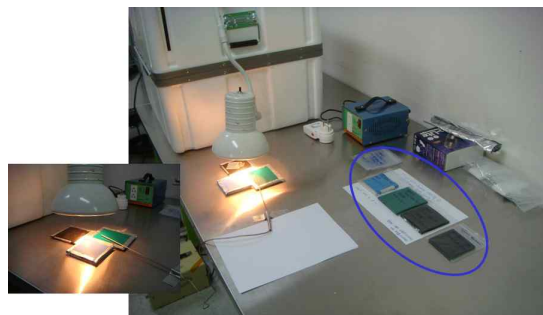
그림 12 SSM 수상돌기 상온/고온 가속실험

SSM 표면에서 발생한 수상돌기 현상을 은도금 층의 황화반응으로 판단하고, 위성 조립실에서 사용하는 정전기 방지패드 3종에 사용하여 그림 12와 같이 상온 및 고온 가속 모사실험을 수행하였다.

시편을 정전기 방지 패드로 감싸 밀봉시킨 후, 상온 및 고온(55℃)에 노출시키고, SSM 표면의 수상돌기 발생 여부 및 성장 과정을 추적하였다. 특히, 정전기 방지 패드를 고온(55℃)에 노출시켜 가속 실험을 수행하여 고무패드에서 유황성분 가스가 지속적으로 분출되도록 하여 SSM 표면에 노출시켜 수상돌기의 발생 및 성장 여부를 관찰하였다.
