【 특별고압선로 방호구 설치 작업중 감전 사망 】

2011년 11월 03일(목) 13:20경, 경남 사천시 소재 ○○ 건설이 시공하는 22.9 kV 선로 신설 연장 공사 중 활선작업차에서 절연용 방호구를 설치하는 작업 중, 인체가 선로에 접촉하여 감전 사망한 사고임

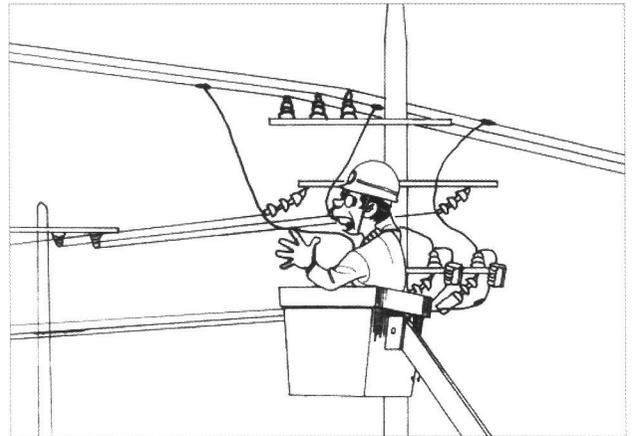
- ◎ 2011. 11. 03(목) 13:00경 특고압팀(8명)과 저압팀(7명)이 작업 현장에 도착하여 13:10분경 특고압선 작업을 위해 특고압 전주 주변에 3명(피재자 포함)이 투입되어 작업을 실시함
- ※ 사고발생 작업은 수용가 저압선로의 전압강하(380 → 185V)로 인한 전력공급의 효율성을 높이기 위해 저압선로 구간을 축소하고 특고압선로(22.9 kV)를 신설·연장하기 위한 것으로
- 저압팀 7명, 특고압팀 8명 등 총 15명의 근로자가 투입되어 선행 작업인 저압선로 작업이 완료된 이후 후속공정인 특고압선로 작업이 이어지는 작업임
- 피재자는 활선작업 차량 절연 버킷에 단독으로 탑승하여 전주 전단(활선구간)의 절연조치를 위하여 버킷을 상승시켜 특고압선로 주위를 이동하면서 활선구간의 애자 부분에 절연용 방호구(고무담요)를 각 상별로 씌우는 작업을 하고 있었음
- ※ 작업자 3명 중, 피재자는 전주상부 버킷에 탑승했고, 나머지 1명(작업반장)은 지상에서 작업지휘, 또다른 1명은 하부에서 차량 유도
- 사고당시에는 저압선로 작업이 진행되는 동안 특고압선로 활선 작업을 위한 사전 조치로 특고압 방호작업이 진행 중에 있었음
- ◎ 13:20분경 피재자는 A, B, C상 선로에 절연용 방호구를 씌우고 버킷을 조작하는 과정에서 우측 손이 활선 부분(C상 선로)에 접촉 감전되어 활선작업차 절연버킷에서 사망하였음

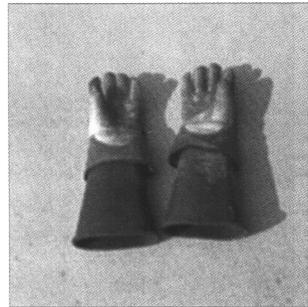
- 큰 전기 불꽃(단락 및 지락)으로 인해 버킷 내부에 화재가 발생하였음에도 불구하고 피재자의 절연용 보호구는 탄 흔적이 없는 점으로 보아 사고 당시 피재자는 보호구를 착용하지 않은 것으로 추정됨

고무 장갑(보호용 가죽 장갑)

손상되지 않은 절연용 보호구

- 충전전로에서의 전기작업시 감전방지를 위한 안전조치 준수
 - 사업주는 충전전로에 근로자가 절연용 방호구를 설치, 해체작업을 하는 경우, 절연용 보호구를 착용하게 하여야 한다.(산업안전보건기준에 관한 규칙 제321조제1항 제6호)
 - 근로자는 사업주가 실시하는 산업재해방지에 관한 조치에 따라야 한다(산업안전보건법 제6조(근로자의 의무) ❖

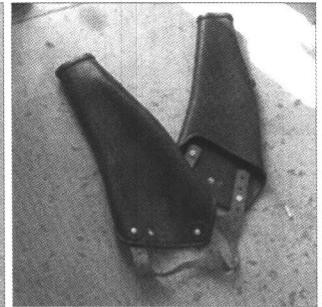
고무 소매

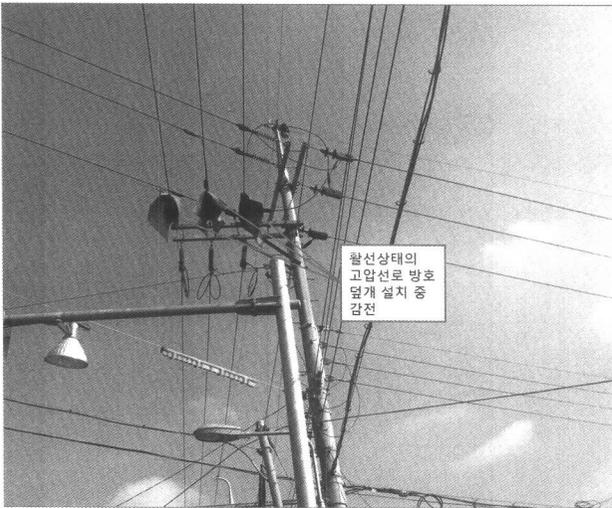
재해 당시 사고 발생 전주의 절연용 방호구 설치 상태

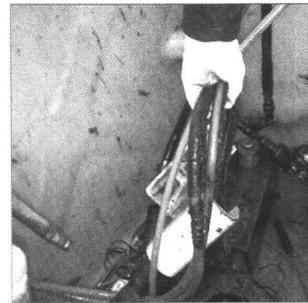
방호구(고무담요)의 아크 손상 흔적

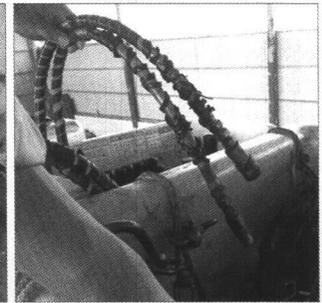
사고 활선작업차량
