# 설비공사 주요 안전대책 ⑥

설비공사는 구조물의 진행에 따라 처음부터 준공시까지 진행되며, 작업공종별로 대부분 단시간에 이동작업을 하여야 하는 작업이 주종을 이루고 있고, 다양한 전기기계·기구를 사용하여 작업을 하기 때문에 이에 따른 추락, 협착 및 감전재해 등 안전관리에 각별히 유의해야 한다. 본지는 회원사의 시공업무에 도움이 되고자 기계설비공사의 주요 안전관리에 대한 대책을 연재한다[편집자주]

- 자료제공 / 한국산업안전보건공단 -

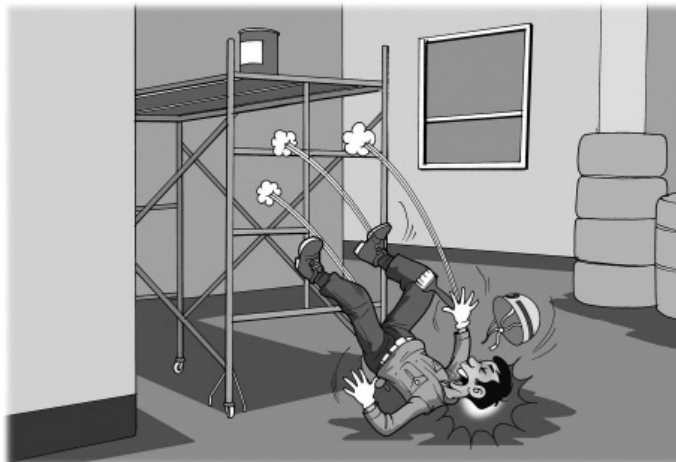
### 재해상황도

공사명	○○ 주상복합 신축공사	발생일시	2011. 04. 11(월) 15 : 40분경
재해형태	추락(떨어짐)	재해정도	사망 1명
소재지	부산 남구 대연동	공사규모	주상복합 1개동 (지상7층)
재해개요	피재자가 이동식비계의 작업발판 위에서 설비배관 도장(녹막이칠) 작업을 하고 내려오던 중 몸의 중심을 잃고 작업발판으로 부터 약1.7m 아래 콘크리트 바닥으로 추락 사망한 재해임

- 근로자가 추락할 위험이 있는 장소에서 작업 시에는 머리를 보호할 수 있는 안전모를 착용하여야 하고, 사고시 안전모가 머리에서 벗겨지지 않도록 턱끈을 확실시 조이는 등 올바른 방법으로 착용하고 작업토록 하여야 함

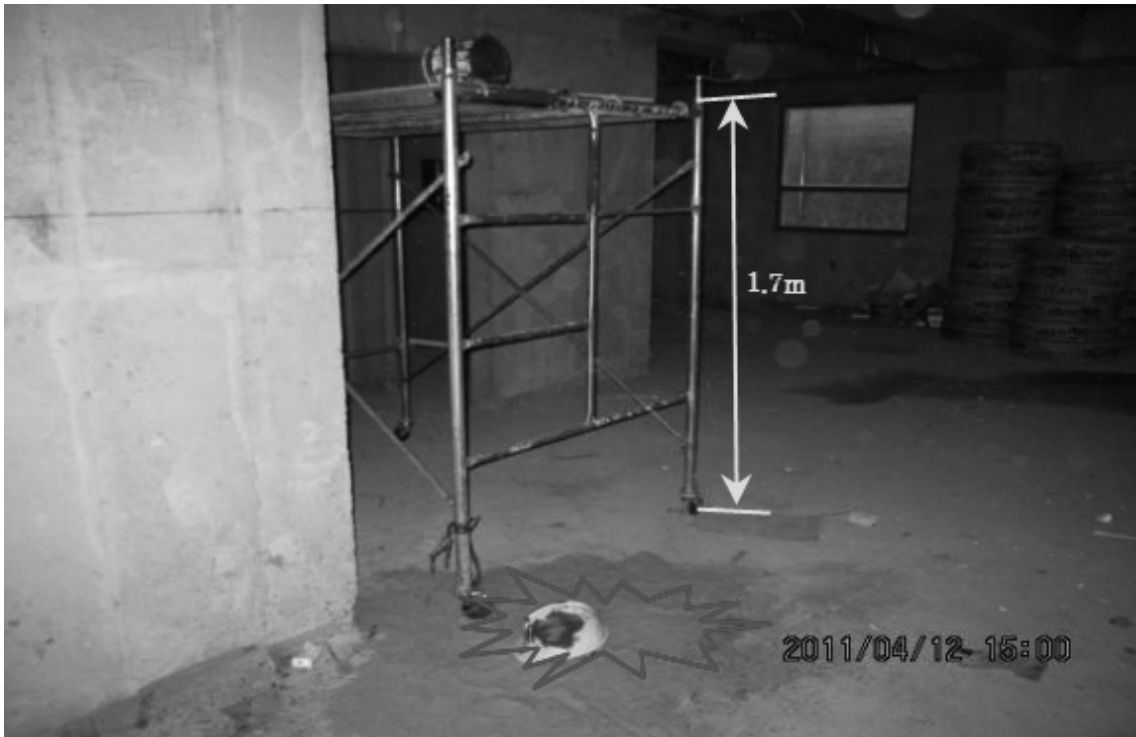
재해발생 현장전경

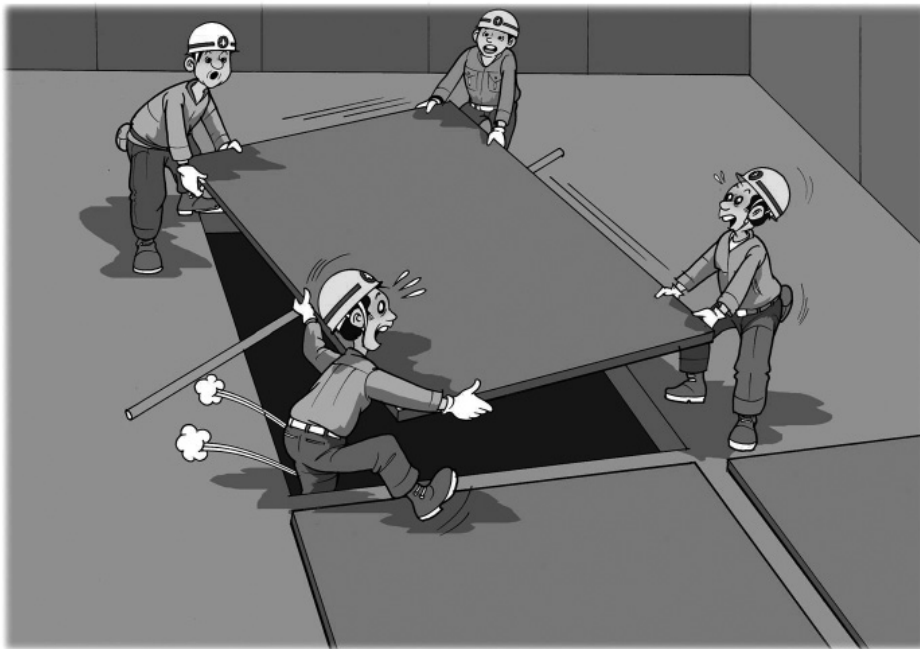
### 재해 상황도

공사명	OO호텔 신축공사	발생일시	2011. 05. 20(금) 11 : 20분경
재해형태	추락(떨어짐)	재해정도	사망 1명
소재지	전남 여수시 소호동	공사규모	지하2층, 지상7층
재해개요	피해자 등 4명이 CO <sub>2</sub> 실(지하1층) 상부의 1층 바닥에서 Air Duct(1.38×2.97m) 개구부덮개로 사용한 철판덮개(체크플레이트와 하부지지철물로 구성, 1.53×3.10m, W≒120kg)를 제거하기 위하여 철판덮개 하부에 강관파이프(φ48.6mm, L=3.87m)를 밀어 넣은 후 철판덮개 네 모서리를 들어 옆으로 밀어내던 중 피해자측 모서리에 개구부가 형성되면서 피해자가 개구부 단부에서 실족하여 지하 1층 CO <sub>2</sub> 실 콘크리트 바닥으로 추락(H≒5.5m), 병원으로 후송·치료 중 사망한 재해임

안전대책	<ul style="list-style-type: none"> <li>- 철판덮개 제거 등 중량물을 취급하는 작업을 하는 때에는 그 작업에 따른 추락 등의 위험을 예방할 수 있는 안전대책에 관한 작업계획서를 작성하고, 작업계획의 내용을 당해 근로자에게 주지시킨 후 작업을 실시하여야 하며,</li> <li>- 근로자의 추락방지를 위해 안전대 부착설비를 설치하고 근로자에게 안전대를 지급 후 착용하도록 하는 등 추락방지조치를 철저히 하여야 함</li> </ul>
------	---

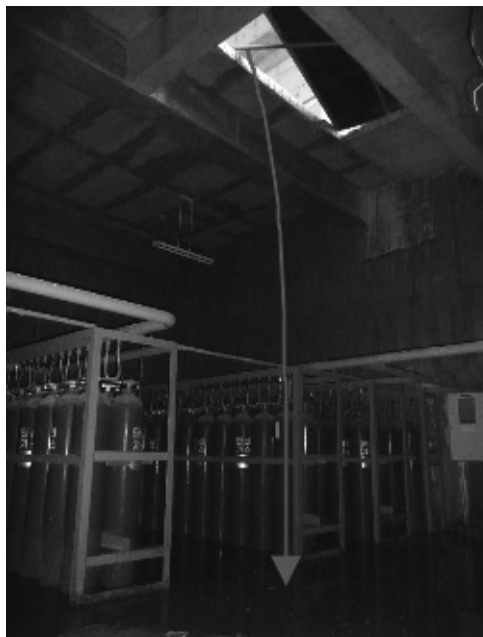
추락경로

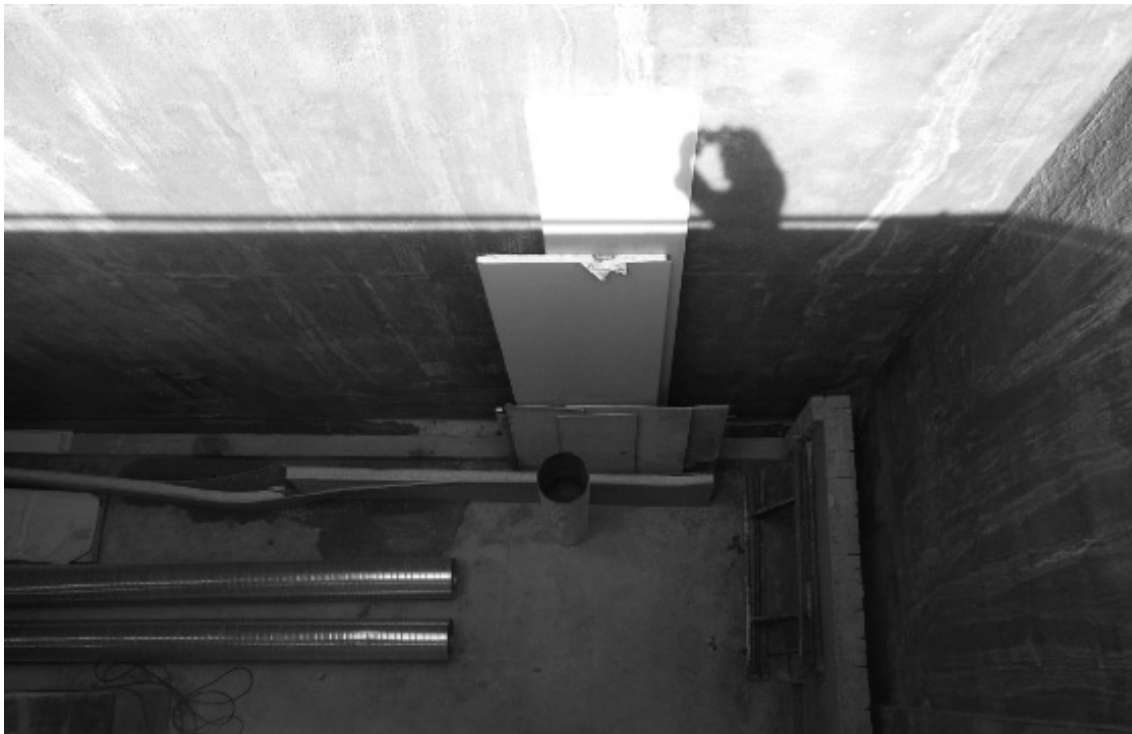
추락지점(지하층 콘크리트 바닥)
