## 항만 화물선적 중 롤페이퍼 낙하

업종	항만 내 운송업	가해 물	롤페이지	피해 정도	인적	사망 1명
생산품	항만하역	재해유형	낙하, 충돌	물적	-

## 중간층 붕괴로 전도되는 사출금형에 협착

# 프레스 점검 중 협착

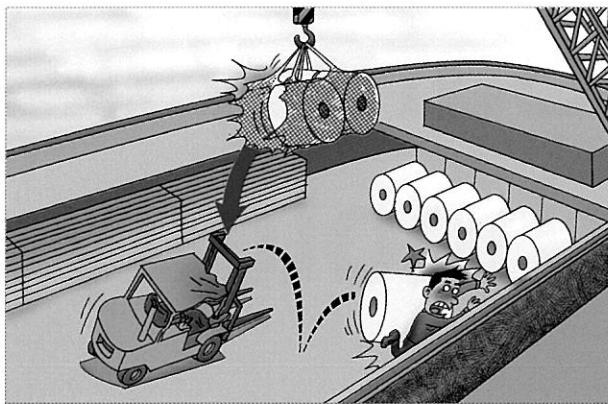
부두 측에서 롤페이퍼(1,200Φ × 790L)를 그물네트(1,500W × 2,700L)에 4개를 넣어 항만에 접안한 화물선에 부착된 양화장치 인 데릭을 이용하여 화물창에 선적 중 그물네트에서 롤페이퍼 가 이탈, 화물창 안으로 낙하하여 화물창 내에서 작업 중이던 지게차 헤드가드에 맞고 튕기며 화물결속작업을 하던 피해자의 흉부를 강타하여 사망함.

- ① 인양화물의 부피보다 작은 그물네트 사용
- ② 불합리한 인양화물의 개수 결정
- ③ 인양화물 운반경로 하부작업 동시 실시
- ④ 인양기구 사양을 고려하지 않은 작업지시
- ⑤ 안전교육 미실시
- ⑥ 관리감독 소홀

- ① 인양화물의 부피 및 중량을 고려한 인양기구 사용
- ② 안정되게 운반 가능한 인양화물의 개수 결정
- ③ 인양화물 운반경로 하부에 동시작업 금지
- ④ 인양기구의 사양을 고려한 작업지시
- ⑤ 법에서 정한 안전교육 실시
- ⑥ 관리감독 철저

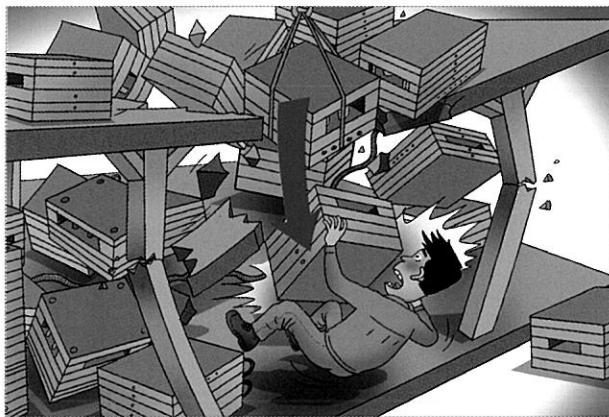
크레인을 사용하여 사출금형을 중간층 금형 적치장에 내려놓는 순간 중간층을 지지하고 있던 브라켓 용접부가 파단되며 중간층이 붕괴됨. 중간층 붕괴로 인해 적재되어 있던 사출금형들이 피재자 쪽으로 전도되며 1층 바닥과 금형들 사이에 협착되어 피재자 사망함.

- ① 중간층 금형적치장 지지대 불량
- ② 중간층 금형적치장 지지방식 불량(용접된 브라켓 사용)
- ③ 하중을 고려하지 않은 금형 적재
- ④ 금형 적재방법 불량(중간층 한쪽 면에 치중하여 적재)
- ⑤ 안전의식 결여
- ⑥ 관리감독 소홀

- ① 중량물의 하중을 견딜 수 있는 지지대(H-빔 등) 사용
- ② 용접되지 않은 지지대 사용 및 적정 간격으로 지지대 설치
- ③ 적재대 하중을 고려하여 금형 적재
- ④ 하중이 고르게 분산되도록 금형 적재
- ⑤ 안전의식 고취토록 체험교육 등 실시
- ⑥ 관리감독 철저

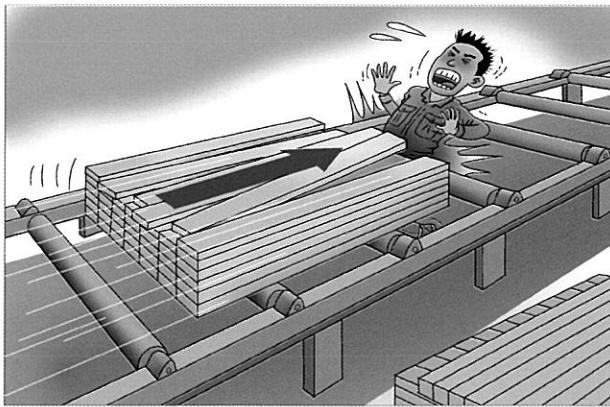
퇴근시간에 임박하여(18시 경) 자동판재 적치기에서 판재적치 작업 중 최상단의 판재가 엉키자 이를 정리하기 위하여 적치된 판재와 이송로울러 사이로 들어가 정리작업을 하던 중 로울러가 자동으로 구동되어 로울러와 판재다발(약 1.5톤) 사이에 협착 됨. 퇴근하던 동료 근로자가 이를 발견하고 병원으로 후송하여 수술하였으나 사망함.

- ① 비정상작업 시 주전원 미차단
- ② 자동판재 적치기에 안전조치 미실시
- ③ 위험점 내부로 들어가 작업 실시
- ④ 안전교육 미실시
- ⑤ 집중력 저하시간대(퇴근시간 무렵) 관리감독 소홀

- ❶ 비정상작업 시 기계설비의 주전원 차단 및 정지됨을 확인 후 작업실시
- ❷ 광센서 및 방호율 등 설치
- ❸ 정상작업위치에서 보조기구를 활용한 작업실시
- ❹ 법에서 정한 안전교육 실시
- ❺ 집중력 저하시간대에 작업현장 관리감독 철저

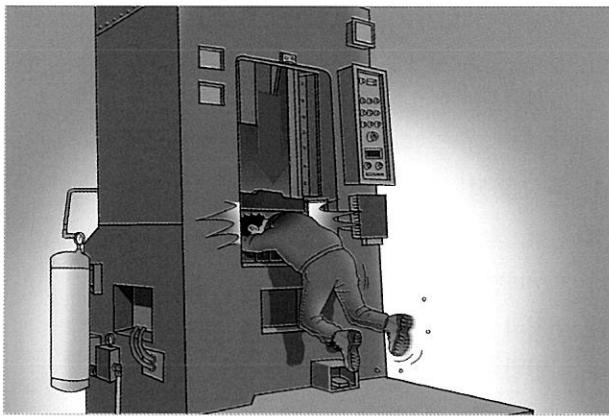
피재자는 300TON 프레스(다이스포팅) 상·하 금형 내 캠(피어스 핀 구멍을 맞추기 위하여) 상태를 점검하기 위해 광전자식 안전장치의 기능을 해제하고 금형 내에 신체일부(상체)가 들어간 상태에서 펜던트스위치를 조작하여 작업하던 중 오조작으로 인해 프레스에 상체가 협착되어 사망함.

- ① 광전자식 안전장치 기능 해제 후 작업실시
- ② 안전블록 미사용 등 안전조치 미실시
- ③ 위험점 내 신체일부가 들어간 상태에서 프레스 조작
- ④ 단독으로 위험작업 실시
- ⑤ 피재자의 안전의식 결여
- ⑥ 관리감독 소홀

- ① 작업자 임의로 안전장치 기능해제 못하도록 관리감독자 열쇠 관리
- ② 프레스 내 작업 시 안전블럭 사용으로 안전확보
- ③ 위험점 내 신체일부가 들어간 상태에서 프레스 조작 금지
- ④ 숙련공을 포함한 2인 1조 작업 실시
- ⑤ 안전의식 고취토록 체험교육 등 실시
- ⑥ 관리감독자 관리감독 철저
